Gewässersteckbrief

Helfenberger Bach

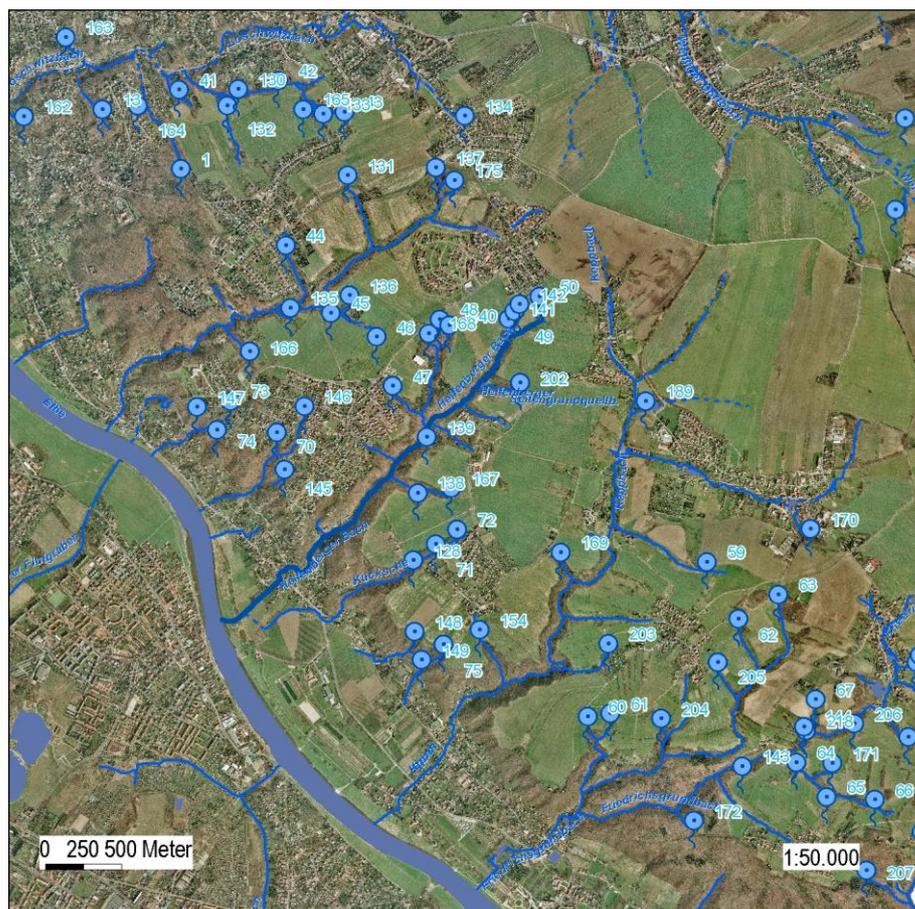
Abb. 1: Helfenberger Bach
Luftbild: Städtisches Vermessungsamt
Dresden

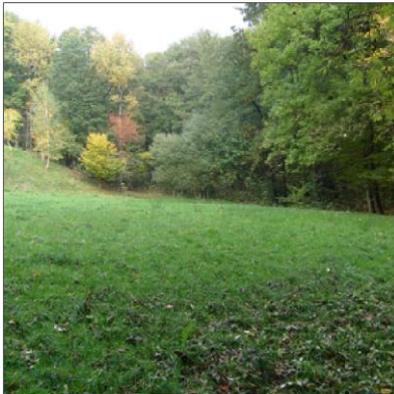
Abb. 2: Oberer Helfenberger Grund,
Bach verläuft am Waldsaum

Zwischen dem Quellgebiet und Helfenberg hat das Gewässer einen weitgehend natürlichen Charakter und ist von Wald umgeben.

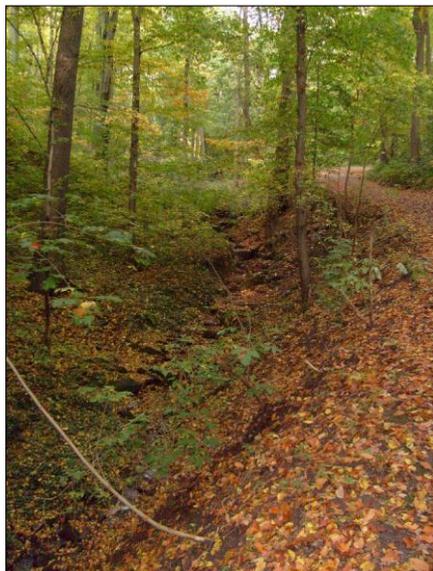
Abb. 3 (links): Helfenberger Bach im Helfenberger Grund mit weitgehend natürlichem Charakter

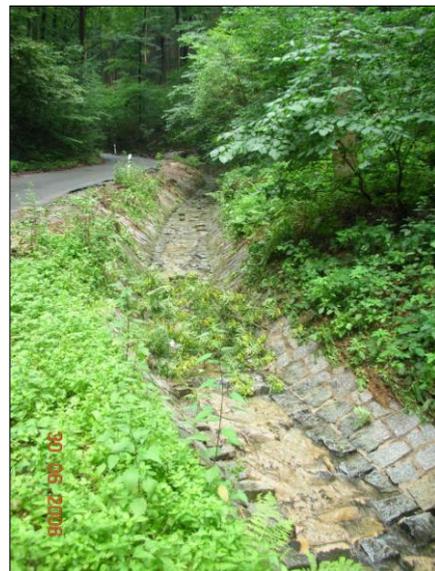
Abb. 4 (rechts): Trapezförmig ausgebauter Helfenberger Bach an der Straße Helfenberger Grund

Ab Helfenberg verläuft die Straße Helfenberger Grund neben dem Bach, sodass das straßenseitige Ufer überwiegend mit einer Ufermauer befestigt ist. Große Gewässerabschnitte sind vollständig trapezförmig ausgebaut und gepflastert. Der gewässerökologische Zustand ist dementsprechend schlecht.

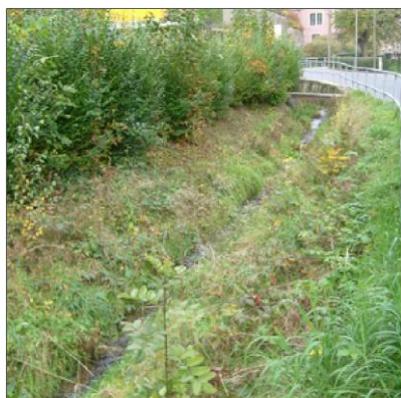
Abb. 5: Helfenberger Bach neben der Eugen-Dieterich-Straße in Niederpoyritz

Im Bereich der Niederpoyritzer Bebauung ist das Gewässer teilweise beidseitig mit Ufermauern eingefasst, kleinere Abschnitte sind auch verrohrt. Der Gewässerabschnitt zwischen Niederpoyritz und Elbmündung ist sehr geradlinig trassiert und trapezförmig ausgebaut.

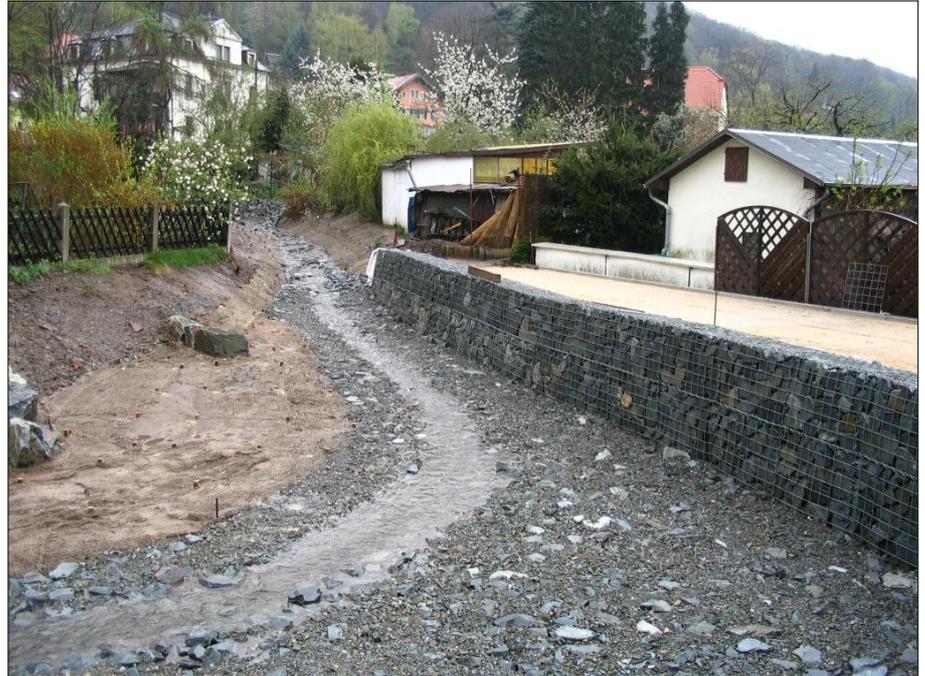
Abb. 6: Umgestaltung Kucksche zwischen Dresdner Straße und Pillnitzer Landstraße

Zur Verbesserung des Hochwasserschutzes wurde das Gewässerprofil der Kucksche zwischen Dresdner Straße und Pillnitzer Landstraße durch die Landeshauptstadt Dresden aufgeweitet und naturnah gestaltet. Dieser Gewässerabschnitt hat jetzt auch die Funktion eines Treibgut- und Sedimentfanges.

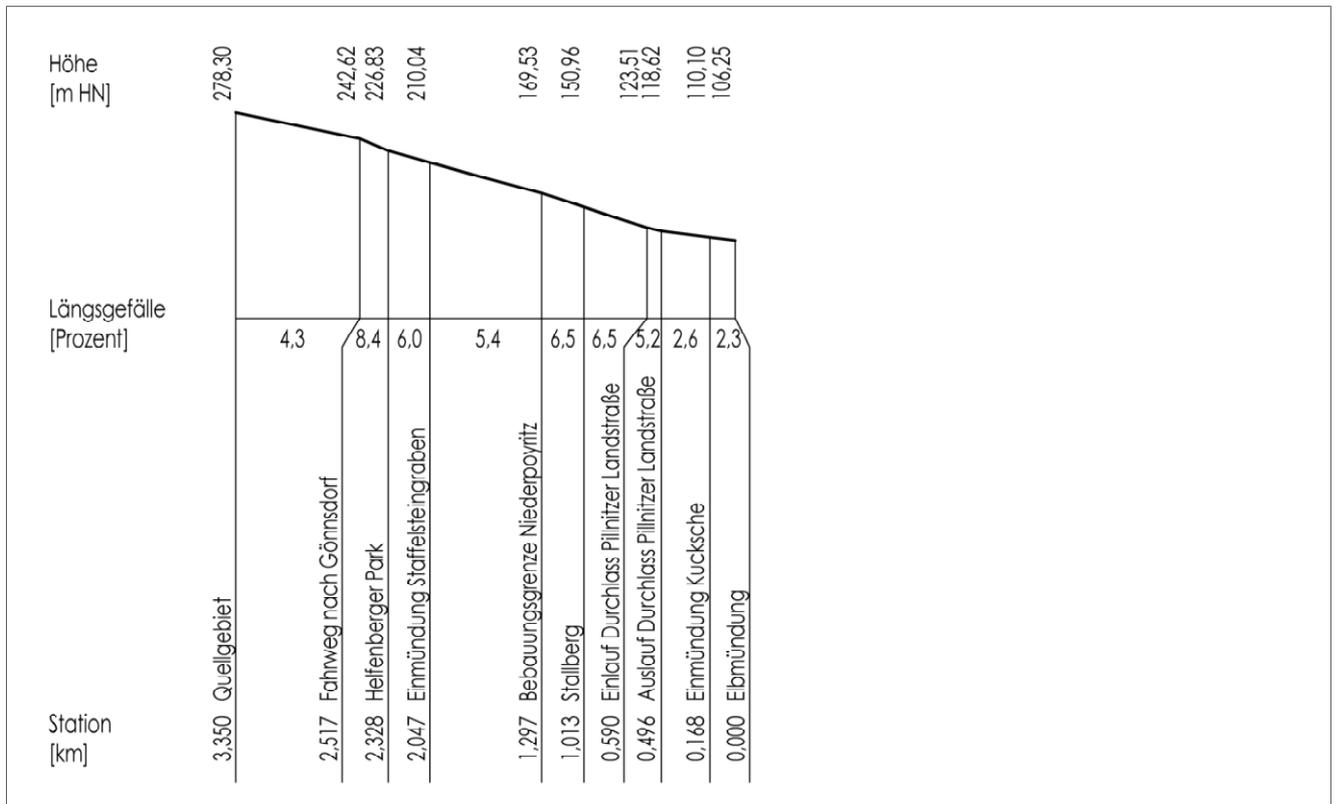
Abb. 7: Morphologischer Gewässerlängsschnitt Helfenberger Bach

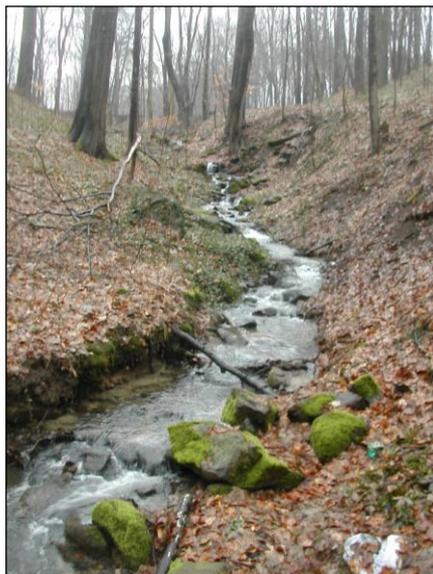
Abb. 8 (links): Helfenberger Bach, Gewässertyp 5 nach EG-WRRL

Begradigung und starker Verbau im Mittel- und Unterlauf sowie die damit verbundene mangelhafte Gewässerstruktur führen zur erheblichen Abwertung des ökologischen Zustands. Fehlende Sohl- und Uferstrukturen in Verbindung mit starken hydraulischen Belastungen wirken sich besiedelungsfeindlich aus, auch wenn das abfließende Wasser von relativ guter Qualität ist.

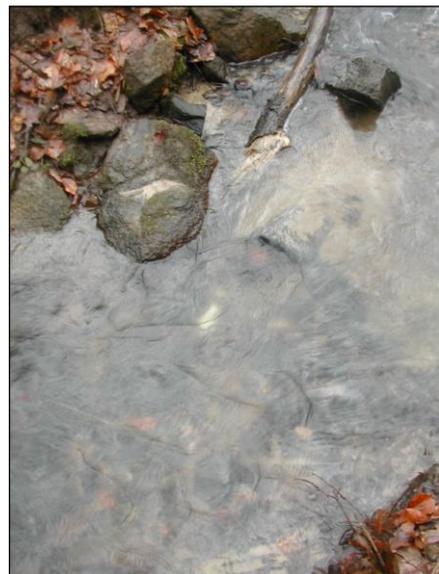
Abb. 9 (rechts): Detail Gewässergrund

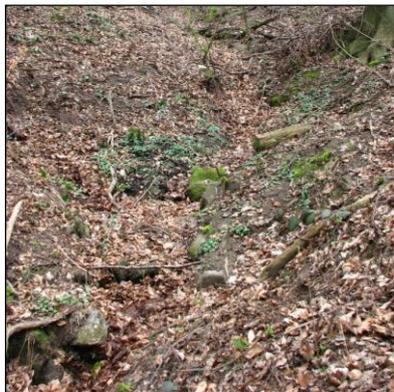
Abb. 10: Helfenberger-Seitengrund-Quelle 3

Im Einzugsgebiet des Helfenberger Baches wurden insgesamt fünfzehn Quellen erfasst. Dabei handelt es sich um naturnahe bis bedingt naturnahe Sicker- und Linearquellbereiche. Zwei Quellen wurden sogar als weitgehend natürlich eingestuft.

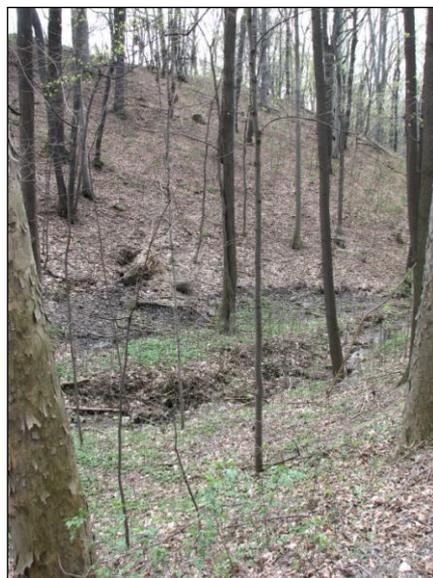
Abb. 11 (links): Kucksche 1, Ansicht von seitlich oben

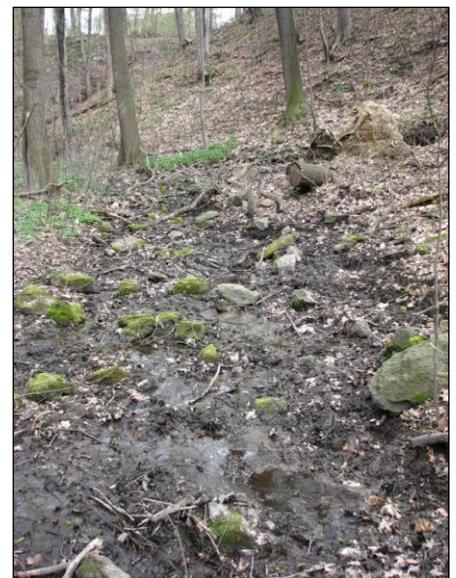
Abb. 12 (rechts): Kucksche 1, Detailansicht

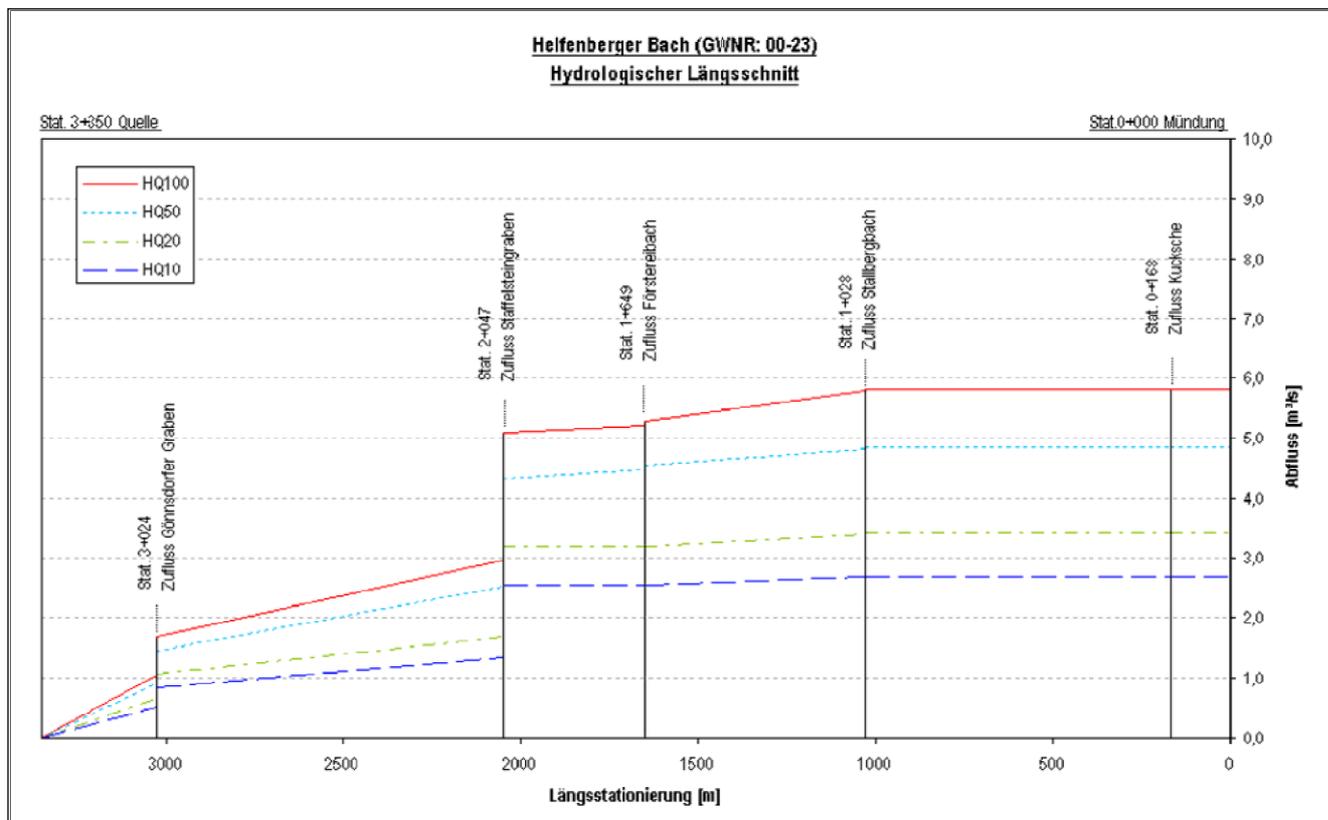
Abb. 13: Hydrologischer Gewässerlängsschnitt

Abflüsse bei Station	Mündung in die Elbe (Niederpoyritz)
Mittleres natürliches Niedrigwasser (MNQ _{nat}):	0,01 m ³ /s
1-jährliches Hochwasser (HQ1):	0,5 m ³ /s

10-jährliches Hochwasser (HQ10):	2,7 m³/s
100-jährliches Hochwasser (HQ100):	5,8 m³/s

Die ausgeprägte Hängigkeit im Einzugsgebiet des Helfenberger Baches verursacht bei Starkniederschlägen einen schnellen **Abfluss** des Wassers aus den Hochflächen, was einen raschen Anstieg der Abflüsse mit kurzen Laufzeiten im Gewässerbett bewirkt.

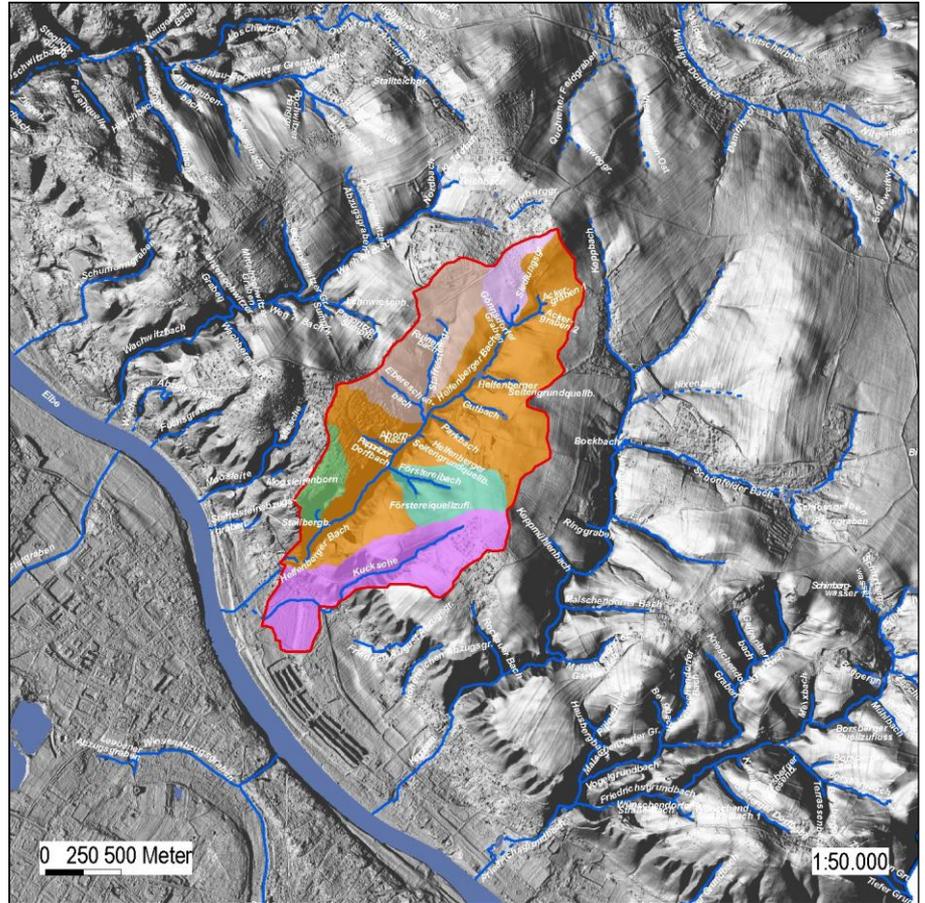
Abb. 14: Einzugsgebiet des Helfenberger Baches

Hinweis: Mit der unterschiedlichen Einfärbung wird die Begrenzung der Teileinzugsgebiete deutlich.

Das gesamte **Einzugsgebiet** des Helfenberger Baches befindet sich im Stadtgebiet Dresden. Naturräumlich liegt es zum großen Teil im Bereich der Wachwitz-Pillnitzer Hänge.

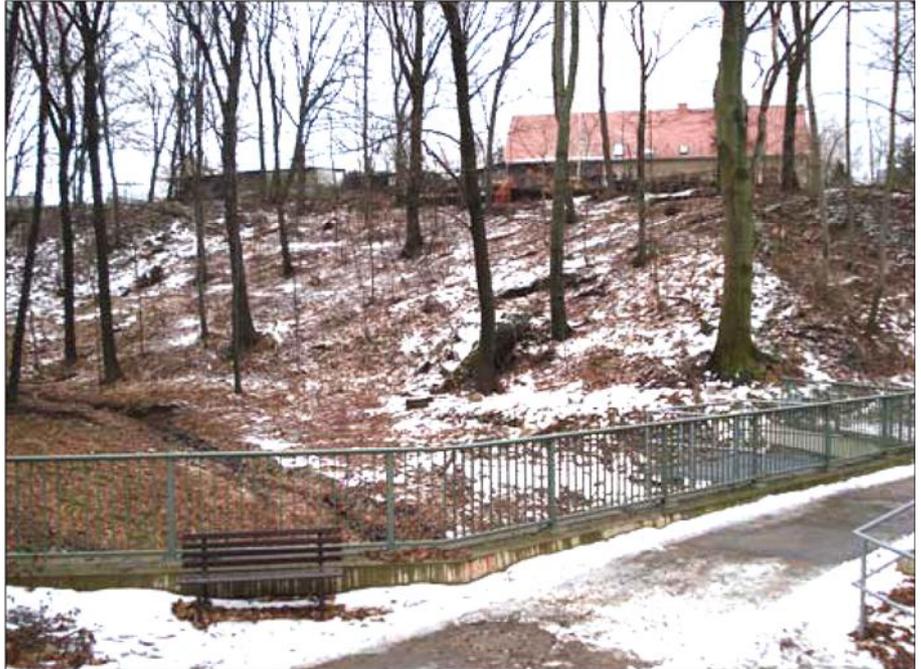
Abb. 16: Hochwasserrückhaltebecken Kucksche, Beckenraum

Gewässer	Anlage	Inbetriebnahme	Gemarkung	Zuständigkeit	Volumen bei Vollstau in m ³	Drosselabgabe in l/s
Kucksche	HWRB Kucksche	2006	Helfenberg	Umweltamt Dresden	500	100
Ahornbach	RRB 35D171	1995	Pappritz	ASA	231	-
Ahornbach	RRB 35D160	1995	Pappritz	SE DD	652	-

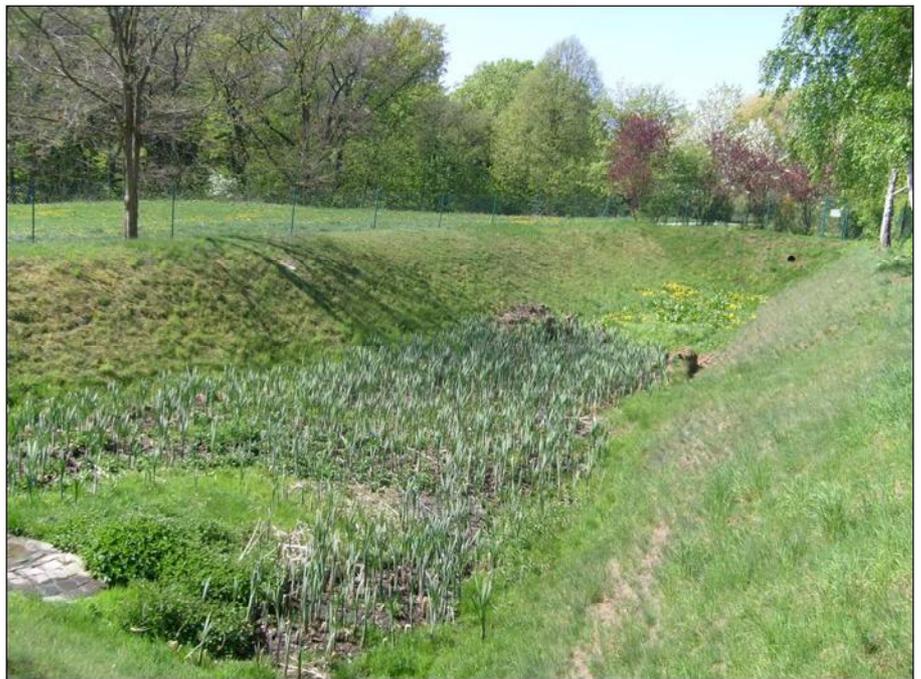
Abb. 17: Regenrückhaltebecken 35D160 am Ahornbach (Stauvolumen 652 m³)

Die Regenrückhaltebecken wurden im Zusammenhang mit der Erschließung neuer Baugebiete in Pappritz errichtet. Durch den geschaffenen Rückhalteraum erfolgt eine Drosselung der angeschlossenen Flächen auf die natürliche Abflussmenge (unversiegelte Fläche) in die Vorfluter.

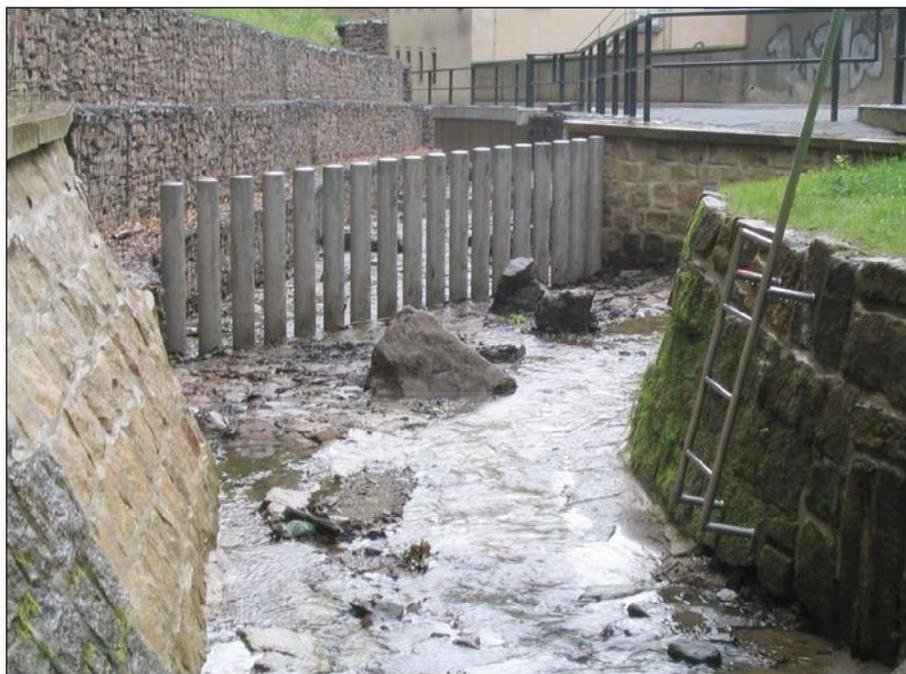
Abb. 18: Treibgut- und Sedimentfang (TF_RE_15 und SF_RE_04) nördlich Helfenberger Grund 8b (Colosseum)

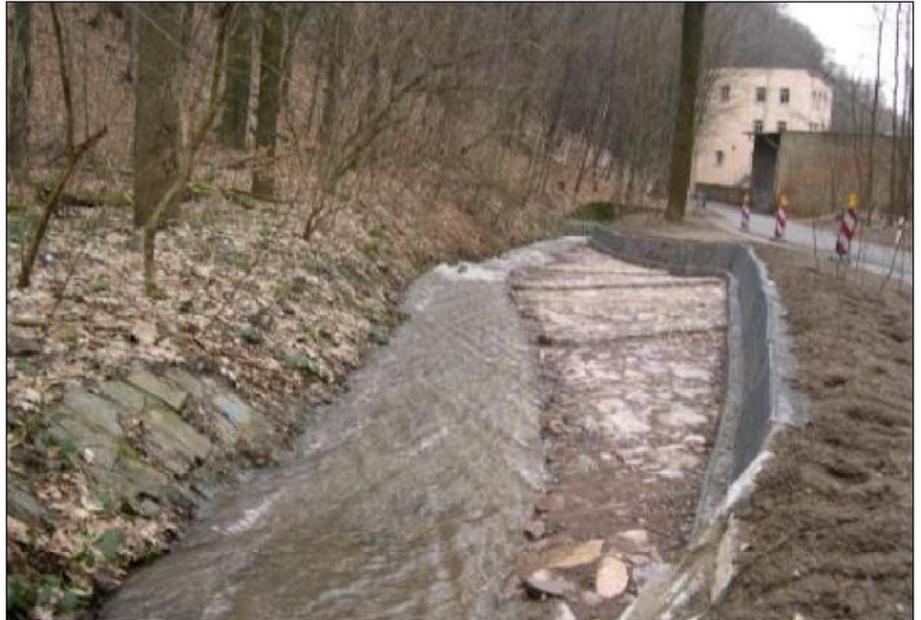
Abb. 19: Geschiebefang GF_RE_02
nördlich Helfenberger Grund 8b
(Colosseum)

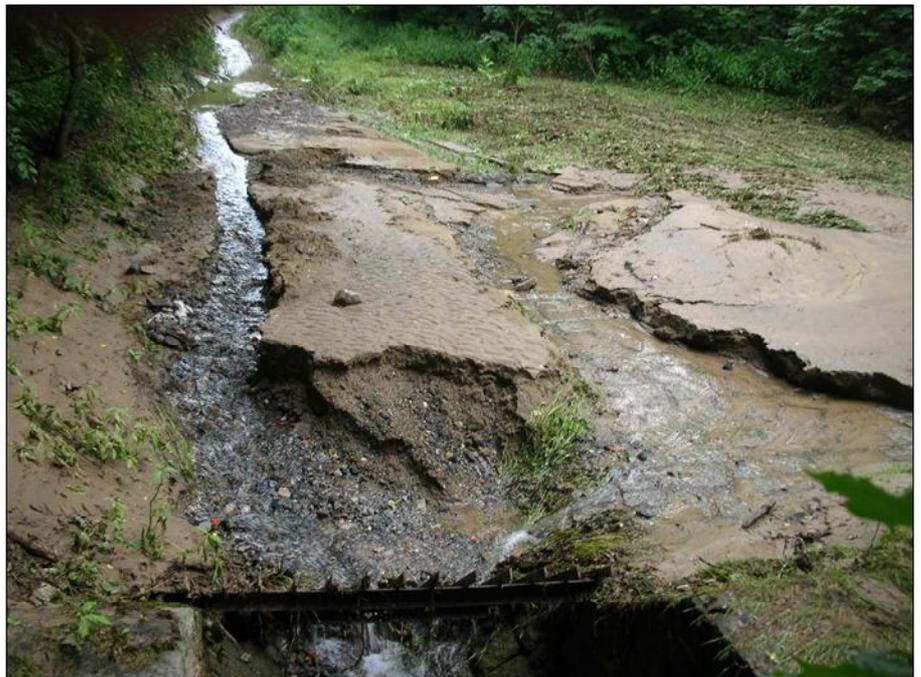
Abb. 20: Treibgutfang TF_RE_14 Eugen-
Dietrich-Straße nach Starkregenereignis

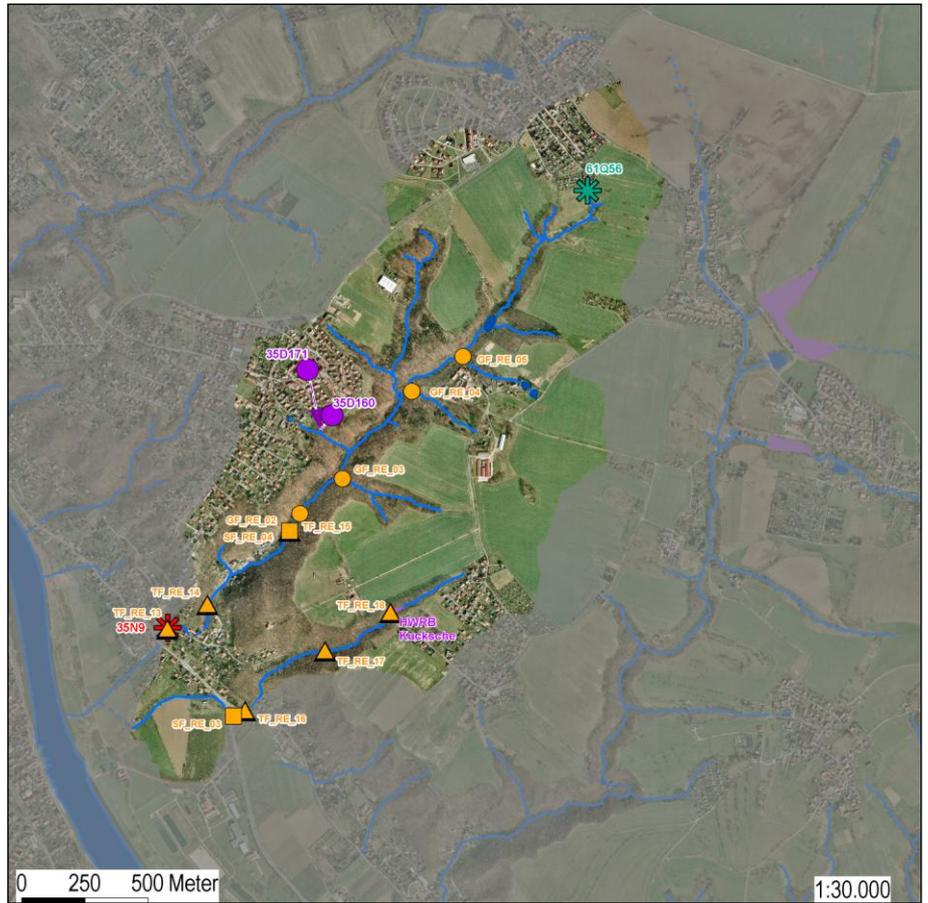
Abb. 21: Anlagen am Helfenberger Bach und seinen Nebengewässern sowie wesentliche Einleitungen

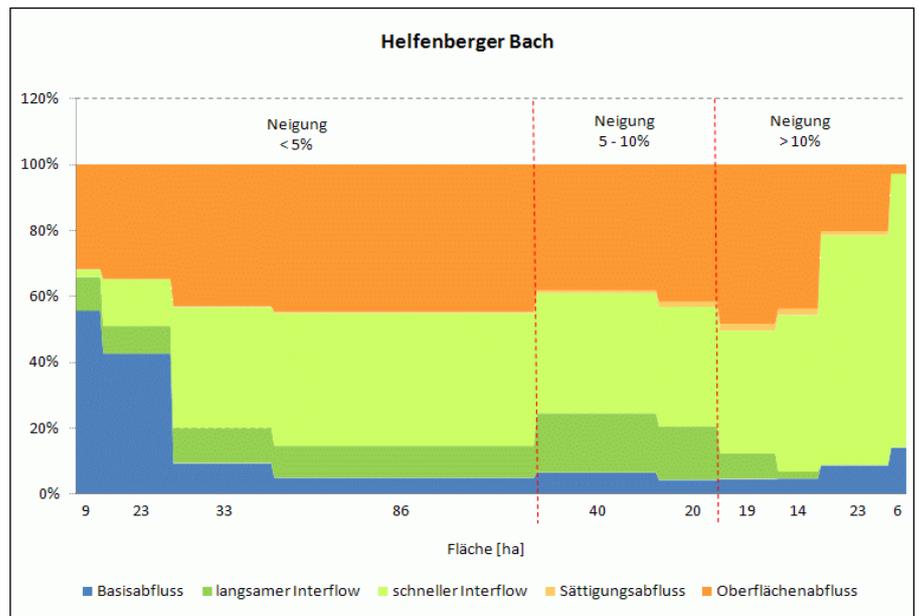
Abb. 22: Relative Anteile der Abflussbildung im Einzugsgebiet bei mittlerer Bodenvorfeuchte (die der Grafik zugrundeliegenden Daten wurden im Jahr 2008 für die aktuelle Flächenutzung mittels WBS FLAB ermittelt)

Basisabfluss: Tiefenversickerung, ggf. bis in das Grundwasser
Interflow: Zwischenabfluss (unter der Oberfläche)
Sättigungsabfluss: Oberflächenabfluss bei vollständiger Sättigung des Bodens

Im Einzugsgebiet des Helfenberger Baches dominieren schnelle Zwischen- und Oberflächenabflüsse bei Starkregen. Dies ist ein typisches Charakteristikum der Gewässer am Wachwitz-Pillnitzer Elbhng. Die maximale Abflusspende bei einem 100-jährlichen Regenereignis im Einzugsgebiet ist mit 5 410 l/s·km² sehr hoch.

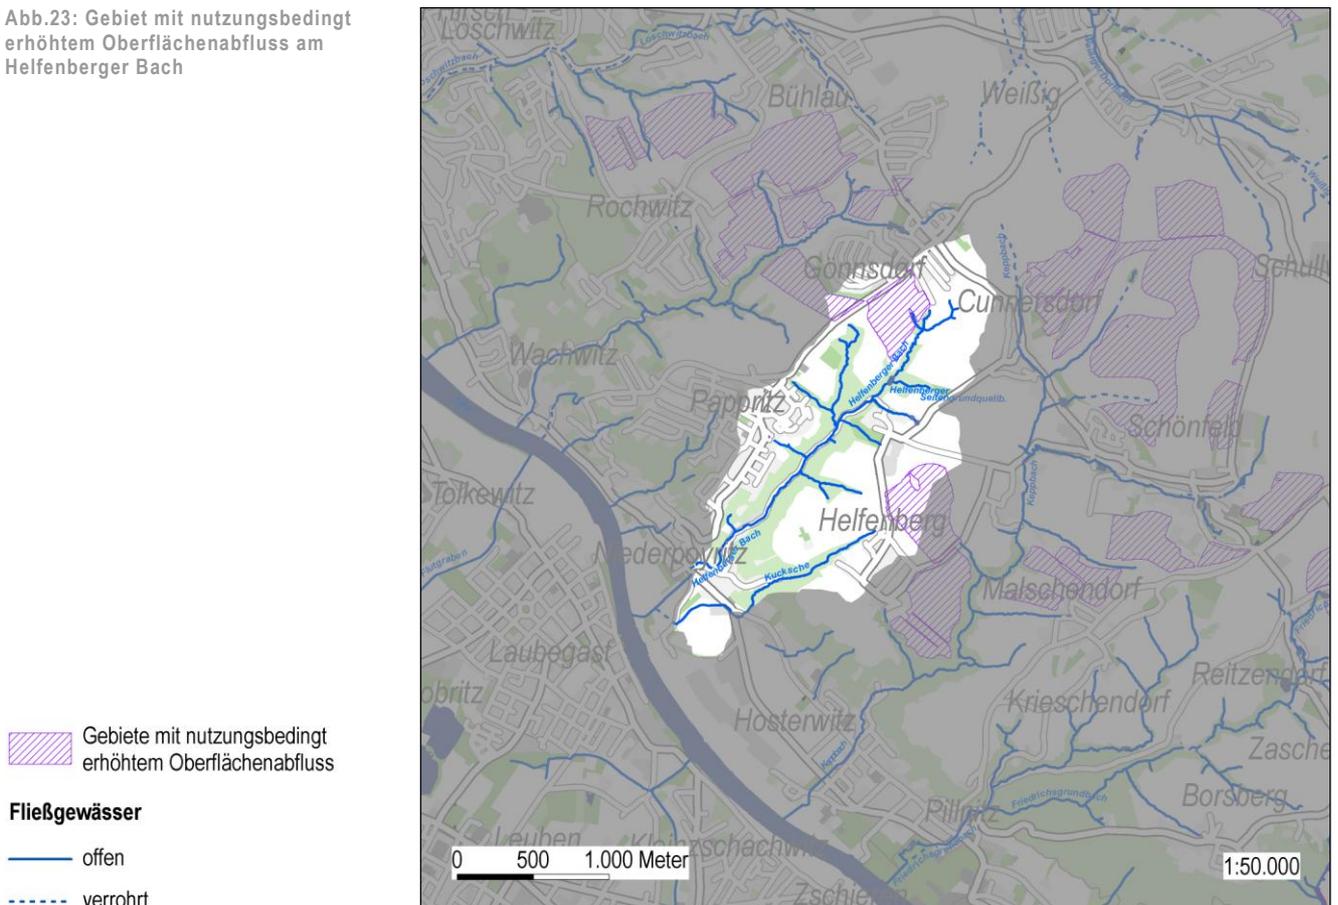
Abb.23: Gebiet mit nutzungsbedingt erhöhtem Oberflächenabfluss am Helfenberger Bach

Auf einem Teil der Ackerflächen im oberen Einzugsgebiet des Helfenberger Baches wird auf Grund der landwirtschaftlichen Nutzung mehr Oberflächenabfluss gebildet, als dies unter natürlichen Bedingungen der Fall wäre. Dadurch wird der Hochwasserabflussscheitel im Oberlauf des Helfenberger Baches um etwa 5 Prozent erhöht.

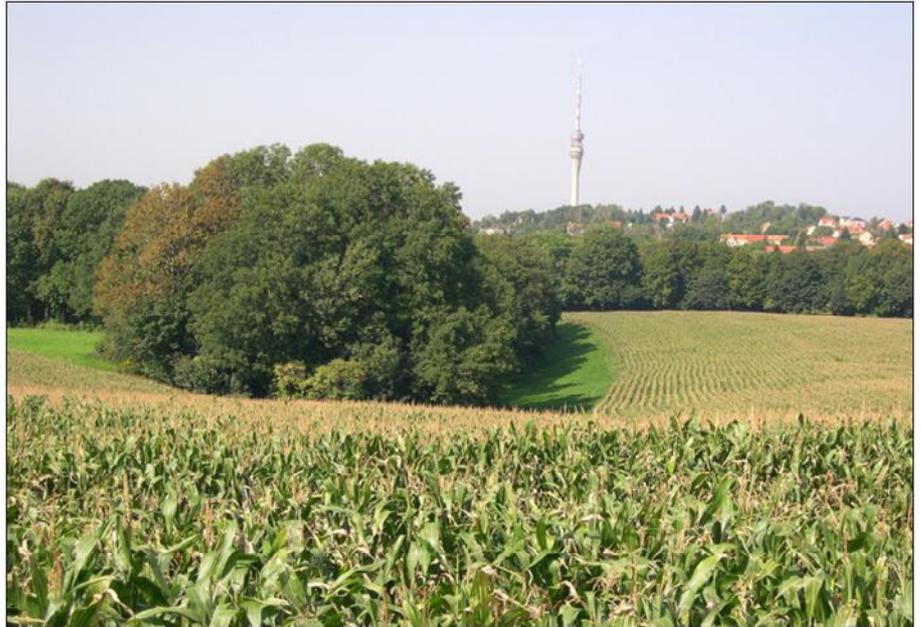
Abb. 24: Ackerfläche mit nutzungsbedingt erhöhtem Oberflächenabfluss im Einzugsgebiet des Helfenberger Baches

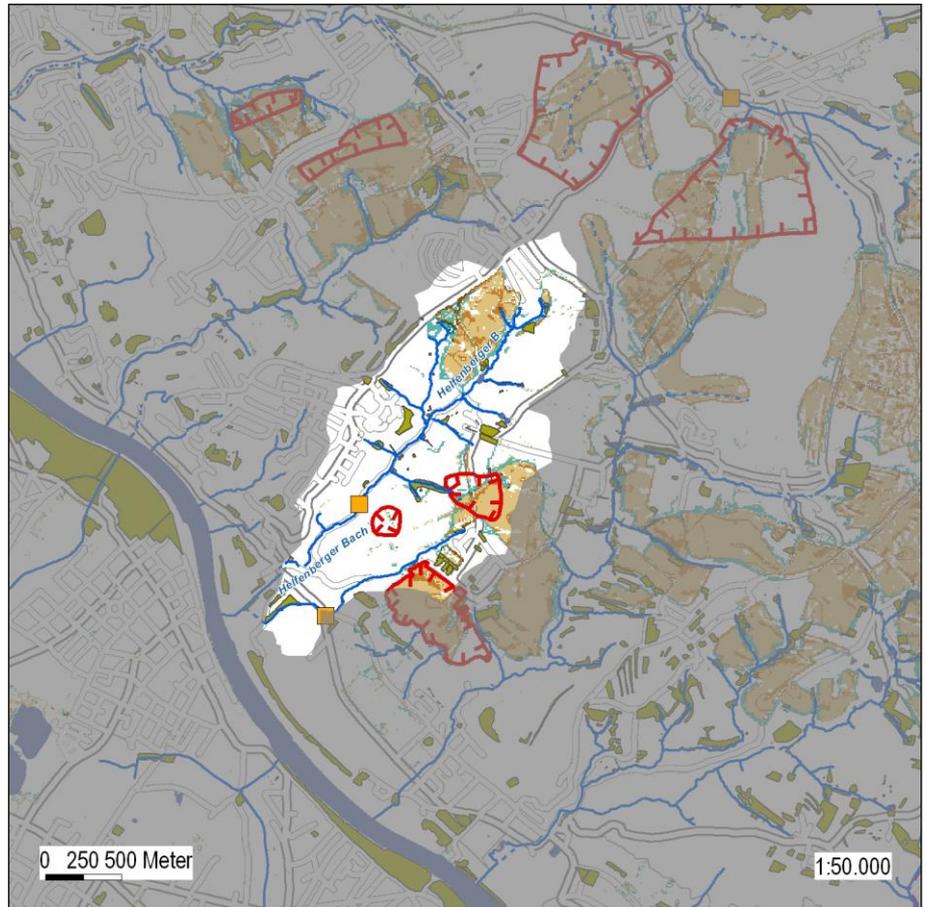
Die Abbildung stellt die Berechnungsergebnisse der potenziellen Erosionsgefährdung dar. Die mit dem Prognosemodell EROSION-3D modellierten Erosionswerte [Tonnen Bodenabtrag pro Hektar Fläche] kennzeichnen den im schlimmsten Fall (so genannten Worst Case, Acker im Saatbettzustand) bei einem 10-jährlichen Starkregenereignis möglichen Bodenabtrag. Dieser ist auf der Ackerfläche zwischen Gönnsdorfer Graben, Staffelsteingraben und Helfenberger Bach zum Teil mit Beträgen größer 30 t/ha am höchsten. Die Bodenbildungsrate beträgt dagegen weniger als 10 t/ha im Jahr.

Abb. 25: Erosionsgefährdete Flächen (beige/braun) und Deposition (türkis) im oberen Einzugsgebiet des Helfenberger Baches

Die westlich gelegenen Ackerflächen auf den geneigten Lösslehmböden im oberen Einzugsgebiet des Helfenberger Baches sind **erosionsgefährdet**.

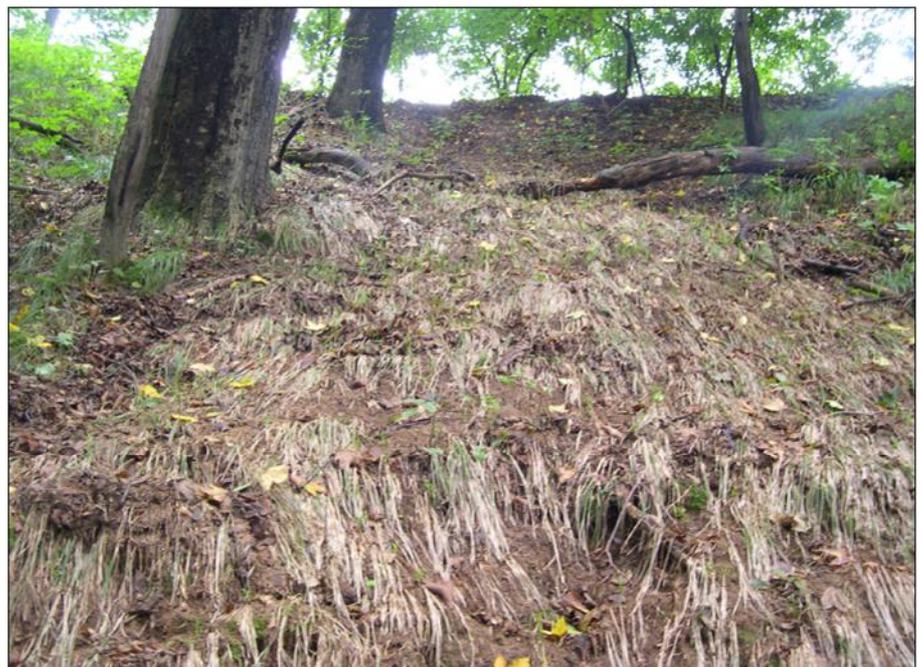
Abb. 26: Sich neu bildende Erosionsrinne im nördlichen Hangbereich des Helfenberger Baches, Sedimentverlagerung Richtung Helfenberger Bach

An manchen Stellen beträgt der Abstand zwischen Ackerfläche und Gewässer nur wenige Meter. Der sedimentbeladene Oberflächenabfluss kann also ungehindert in den Bach gelangen. Extremniederschläge führen häufig zu Geschiebe-, beziehungsweise Sedimentverlagerungen in Richtung Bachlauf. Im Mittellauf des Helfenberger Baches, nördlich des Grundstücks Helfenberger Grund 8b (Colosseum), wurden ein Treibgutfang mit Sedimentfang sowie ein Geschiebefang eingebaut, um den weiteren Transport des eventuell mit Dünge- und Pflanzenschutzmitteln beladenen Feinbodens zu verhindern (siehe Abschnitt Treibgut-, Geschiebe-, Sedimentfänge).

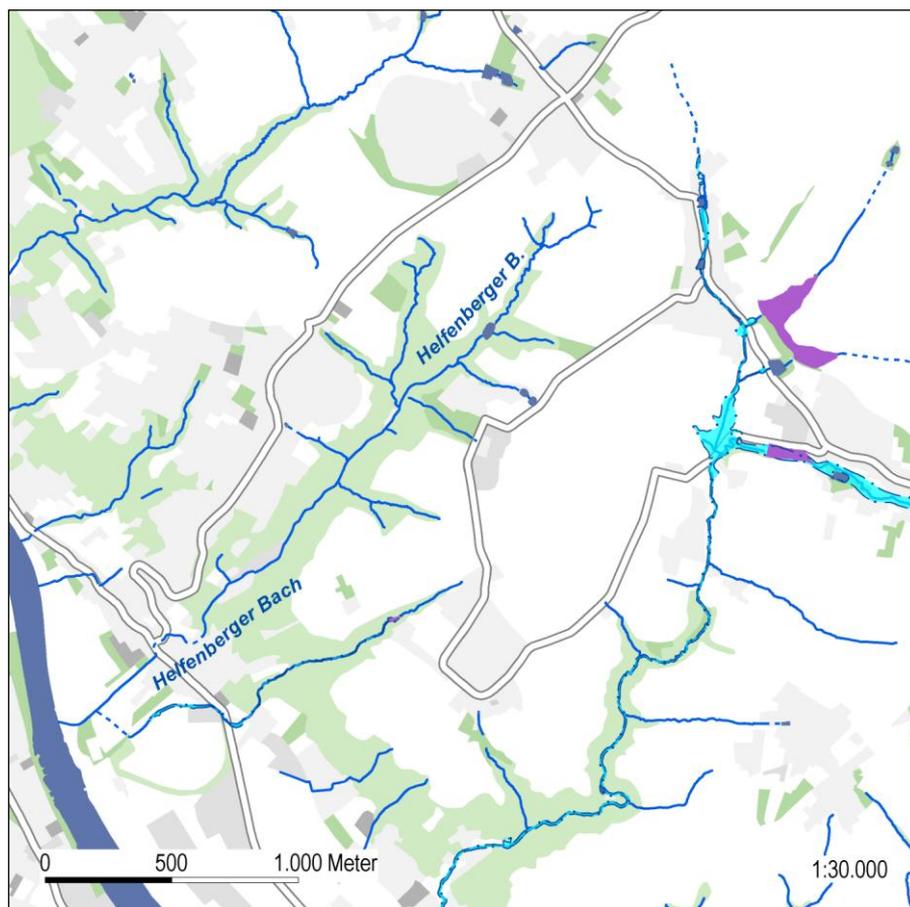
Abb. 27: Rechtswirksames Überschwemmungsgebiet für das Gewässer Kucksche vom 08.12.2003

An der Kucksche, dem wichtigsten Nebengewässer des Helfenberger Baches, wurde im Jahr 2003 ein rechtswirksames Überschwemmungsgebiet ausgewiesen.

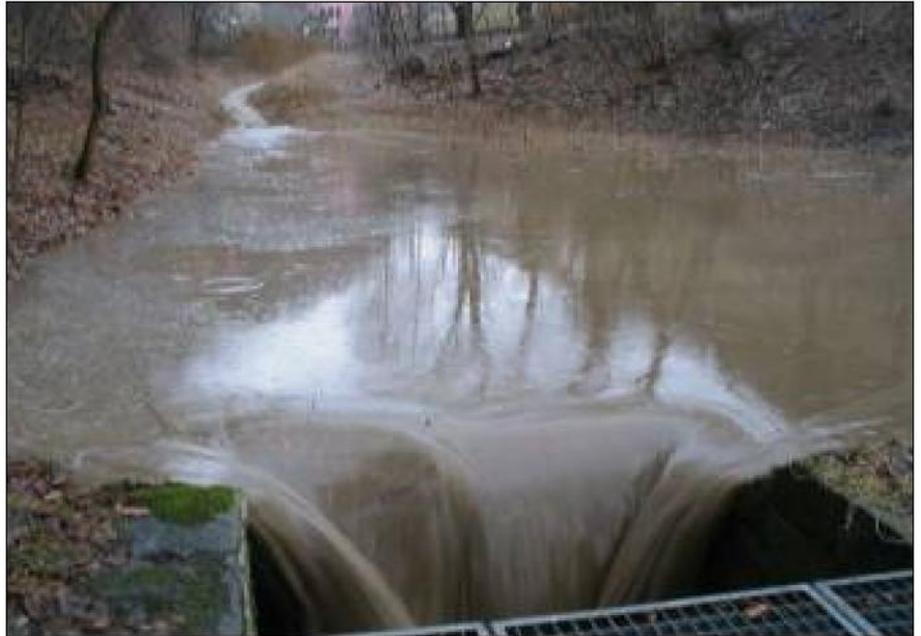
Abb. 28: Helfenberger Bach im Bereich Eugen-Dittrich-Straße am 26.03.2006

Im März 2006 kam es durch kontinuierlichen Temperaturanstieg mit bis zu 20°C am 26.03. zum Abtauen der am 12.03. noch 20 cm hohen Schneedecke. Ab dem 25.03.2006 setzten dazu dreitägige Niederschläge mit insgesamt 12 mm Regen ein. Die Abflussmengen im Helfenberger Bach waren erheblich, und es kam zu Überflutungen des Straßenbereiches am Helfenberger Bach.

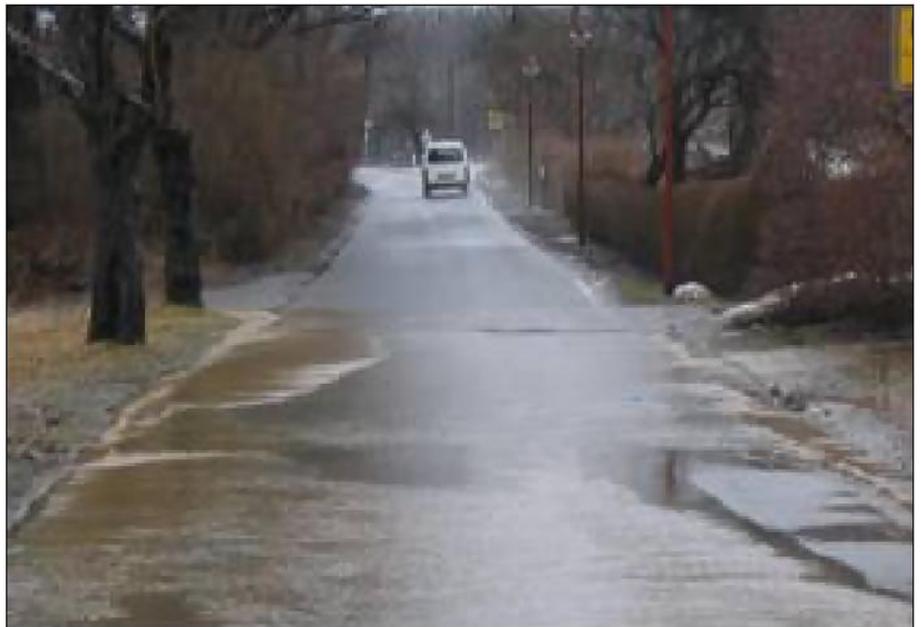
Abb. 29: Überflutung der Ortseinfahrt Helfenberg am 26.03.06

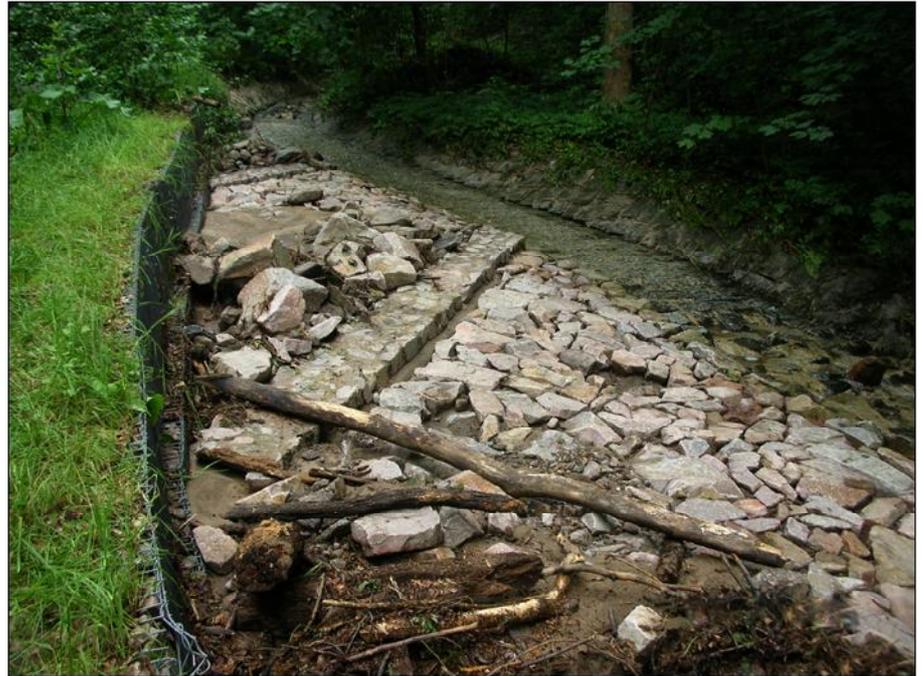
Abb. 30: Schäden an der Gewässersohle des Helfenberger Baches im Bereich Geschiebefang nach dem Ereignis am 27.06.2006
