# Gewässersteckbrief

## Bränitzbach

Dresden.  
D<sub>IG</sub>2GCU

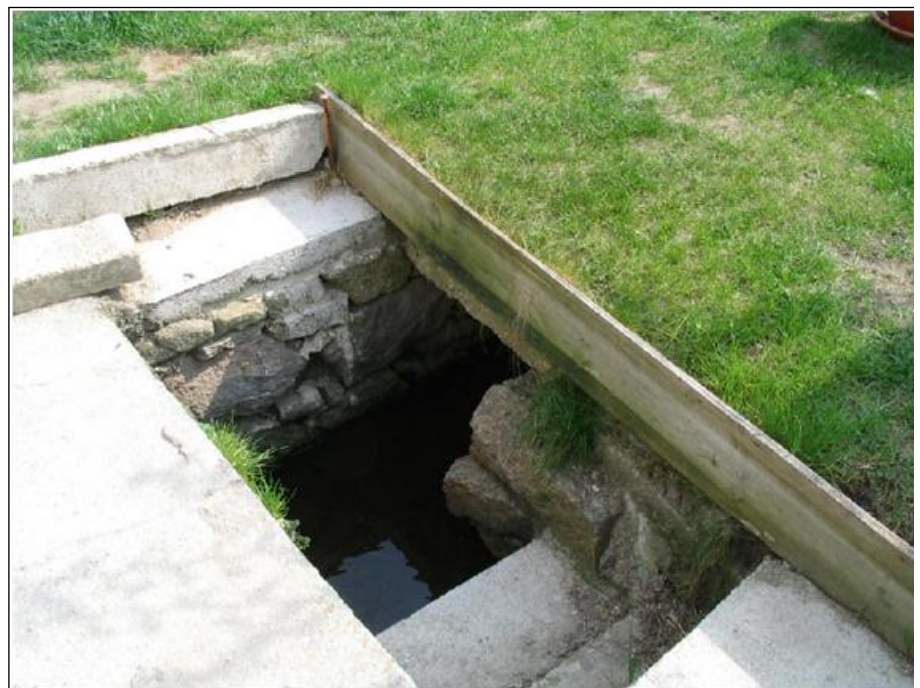
Im Bereich der Ortslage Marsdorf ist der Bränitzbach stark verbaut oder verrohrt. Innerhalb der verrohrten Abschnitte befinden sich auf den bebauten Grundstücken meist sehr kurze offene Teilabschnitte, die der Wasserentnahme insbesondere für die Feuerwehr dienen.

Abb. 2: Wasserentnahmestelle am Bränitzbach

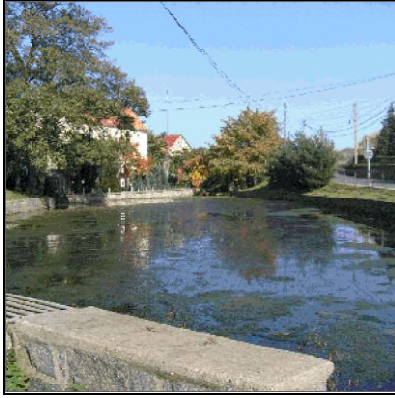
Der Bränitzbach-Quellteich am Beginn des Bränitzbaches wurde, wahrscheinlich in den 1970er Jahren, als Badeteich ausgebaut, wird aber heute nicht mehr zum Baden genutzt. Der Bränitzbach durchquert außerdem den Marsdorfer Teich.

**Abb. 3: Der Marsdorfer Teich wird vom Bränitzbach durchflossen**

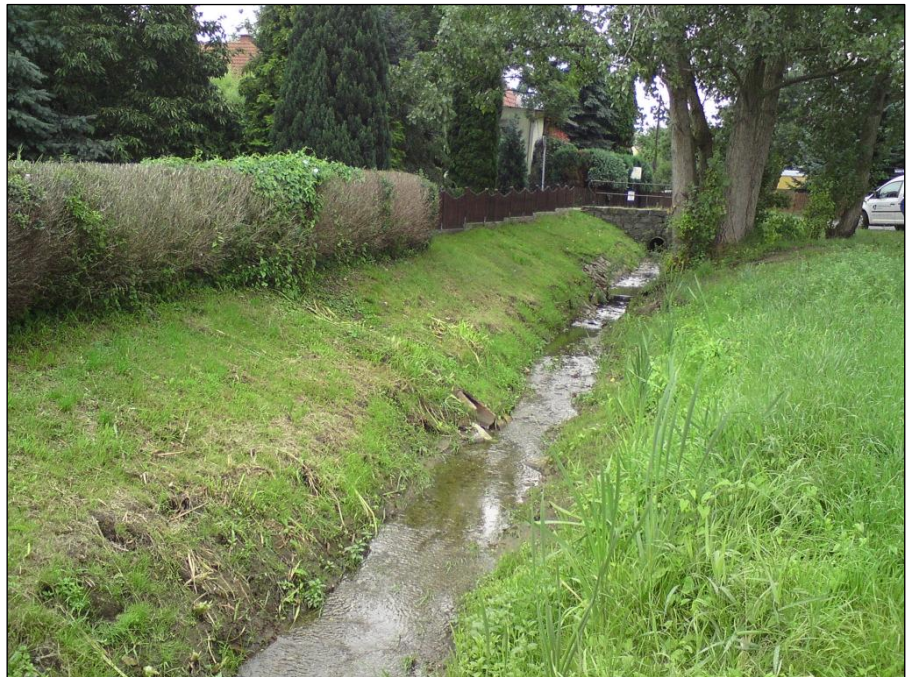
Westlich von Marsdorf verläuft das Gewässer inmitten landwirtschaftlich genutzter Flächen. Hier ist der Bach mit einem Trapezprofil ausgebaut. Bachbegleitende Gehölze sind nur sehr vereinzelt vorhanden; eine Bachaue fehlt vollständig.

**Abb. 5: Bränitzbach unterhalb der Ortslage Marsdorf**

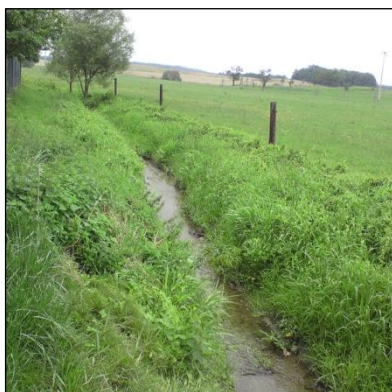
**Abb. 4: Offener Abschnitt des Bränitzbaches in Marsdorf**

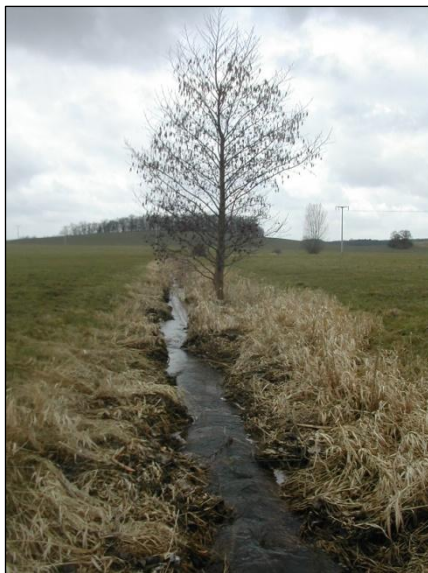
Der Bränitzbach ist aufgrund seiner Einzugsgebietsgröße von < 10 km<sup>2</sup> kein eigener Wasserkörper nach EG-WRRL. Entsprechend seinen naturräumlichen Eigenschaften ist er dem Gewässertyp „Sandgeprägte Tieflandbäche (Gewässertyp 14 nach EG-WRRL) zuzuordnen. Der Bränitzbach durchfließt mit geringem Gefälle die Fels-Kuppenlandschaft. Das feinmaterialreiche Bachbett besteht überwiegend aus Sanden, da auch der geologische Untergrund vorwiegend durch Sande geprägt ist.

Abb. 7 (links): Bränitzbach,  
Gewässertyp 14 nach EG-WRRL

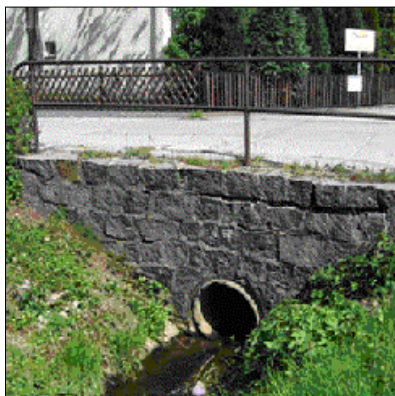
Abb. 13: Durchlass Straßenüberfahrt Kreuzung Zum Spitzberg/Marsdorf Hauptstraße

Ursache dafür sind zahlreiche zu gering dimensionierte Verrohrungen und Durchlässe. Unterhalb des Marsdorfer Teiches kann es dadurch schon ab HQ 5 (0,13 m³/s) zu Überflutungen kommen. Die Straßen Marsdorfer Hauptstraße und Zum Lindenberg sowie etwa 10 bebaute Flurstücke können bei HQ100 davon betroffen sein.

Da sich die Verrohrungen zudem z. T. in einem sehr schlechten Zustand befinden, sind auch häufigere Überschwemmungen nicht auszuschließen. So führten starke Abflüsse während der Tauperioden im Februar/März 2006 zu einer Überlastung der maroden verrohrten Strecken im Straßenbereich. Teilweise wurden Verkehrsflächen und Anliegergrundstücke geflutet.
