# Gewässersteckbrief Friedrichsgrundbach

## ■ Allgemeine Angaben

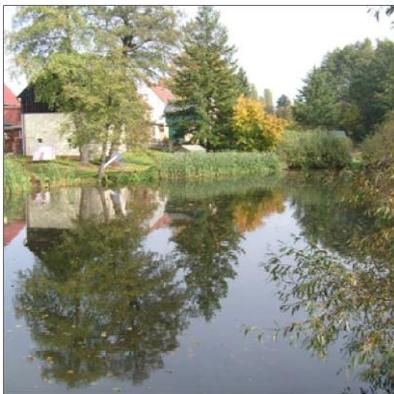
Abb. 2: Zinsteich in Reitzendorf,  
Quellgebiet des Friedrichsgrundbachs  
im Hintergrund

Das Quellgebiet des **Friedrichsgrundbachs** befindet sich nordöstlich von Reitzendorf. Das Gewässer fließt zunächst in südlicher, danach in südwestlicher Richtung. Die Mündung in die Elbe liegt nordwestlich des Pillnitzer Schlosses.

Quellgebiet und Oberlauf des Friedrichgrundbachs außerhalb von Reitzendorf sind in einem weitgehend natürlichen Zustand.

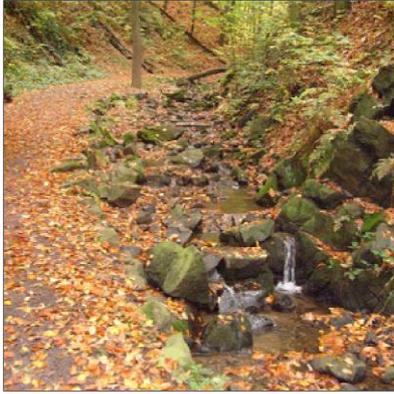
Abb. 3: Friedrichsgrund

Im Friedrichsgrund, der südwestlich der Reitzendorfer Mühle beginnt, hat das Gewässer bis zur Meixmühle einen natürlichen Zustand und kann sich dynamisch entwickeln.

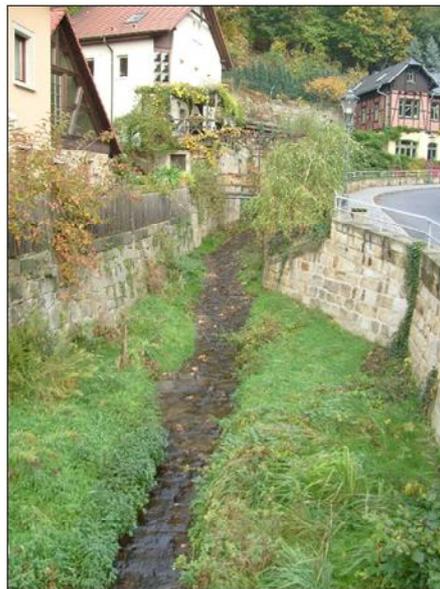
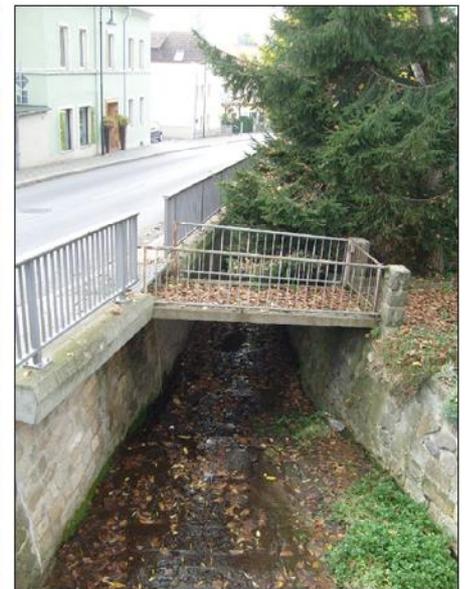
Bis zur Mauer um den Schlosspark Pillnitz ist das Gewässer beidseitig mit Uferstützmauern eingefasst, die Sohle ist ebenfalls mit Natursteinen gepflastert.

An der Schlossmauer teilt sich das Gewässer in den Orangeriegraben, der den so genannten Englischen Teich speist, und in einen unterirdischen Stollen, der den größeren Durchflussanteil ableitet. Nach etwa 200 m vereinigen sich beide Gewässer wieder und führen in einem ausgemauerten Kastenprofil zur Elbe.

Abb. 4 (links): Friedrichsgrundbach an der Pillnitzer Meixstraße

Abb. 5 (rechts): Friedrichsgrundbach an der Pillnitzer Orangeriestraße, hinter der Bebauung am linken Bildrand befindet sich der Schlosspark Pillnitz

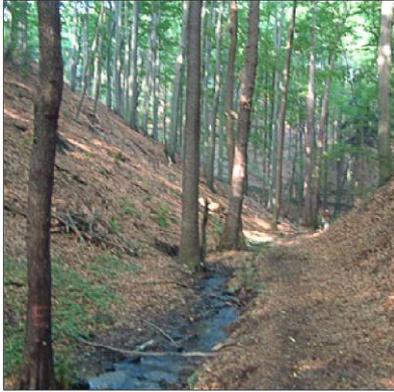
Abb. 6: Vogelgrundbach, natürlicher Abschnitt

In den Friedrichsgrundbach münden insgesamt elf Zuflüsse, von denen der **Vogelgrundbach** der längste und bedeutendste ist. Das Gewässer, das in anderen Quellen auch Reitzendorf-Krieschendorfer Grenzbach oder Canapeebach genannt wird, entspringt westlich des Sportplatzes am Schirberg und fließt in überwiegend südwestlicher Richtung zum Friedrichsgrundbach. Wie der zweite Gewässername schon besagt, bildet der Bach die Grenze der Gemarkung Krieschendorf. In Pillnitz mündet der Vogelgrundbach in Höhe des Feuerwehrgebäudes in den Friedrichsgrundbach.

Da der Vogelgrundbach bis zur Einmündung der Straße Am Pillnitzberg durch unbesiedeltes Gebiet verläuft, hat er einen überwiegend natürlichen Charakter. Dies gilt insbesondere für den Vogelgrund, dem benachbarten Kerbtal zum Friedrichsgrund. Zwischen der Straße Am Pillnitzberg und der Mündung in den Friedrichsgrundbach ist das Gewässer zu beiden Seiten mit Ufermauern eingefasst, die Sohle ist gepflastert.

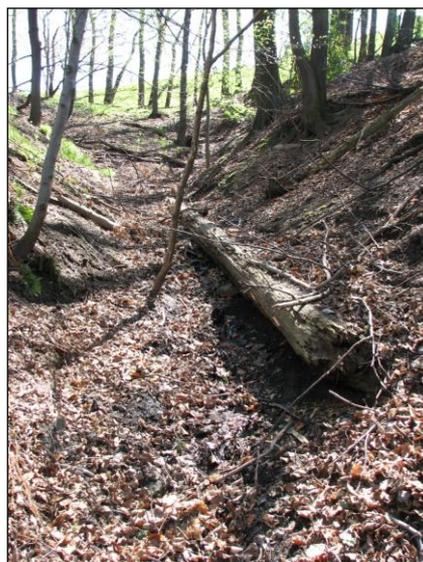
Abb. 10 (links): Friedrichsgrund-Seitengrund-Quelle 2

Die **Friedrichsgrund-Seitengrund-Quelle 2** ist einer der beiden natürlichen Quellbereiche. Die Quelle befindet sich am Waldrand. Der zunehmende Abfluss in einer Talrinne führt zur Einstufung als Linearquelle. Sie ist geprägt durch Steine, Totholz und Laub. Steinfliegenlarven weisen auf eine gute Wasserqualität hin. Eine Gefährdung besteht durch Stoffeinträge von oberhalb gelegenen Landwirtschaftsflächen.

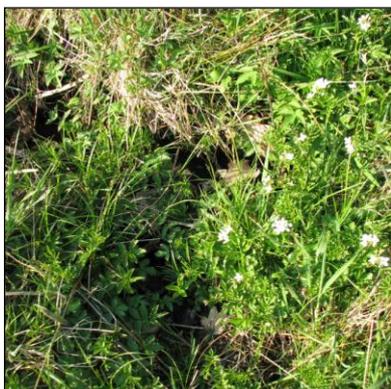
Abb. 12: Bitteres Schaumkraut an der Vogelgrund-Seitengrund-Quelle 1

Am Vogelgrundbach befindet sich die **Vogelgrund-Seitengrund-Quelle 1**. Der organisch geprägte, naturnahe Sickerquellbereich liegt im Übergang vom Offenland zum Wald in einer Talmulde mit Hochstaudenflur. Er wird teilweise beweidet und ist daher durch Trittschäden und Stoffeinträge gefährdet. Erwähnenswert ist das Vorkommen von Bitterem Schaumkraut.

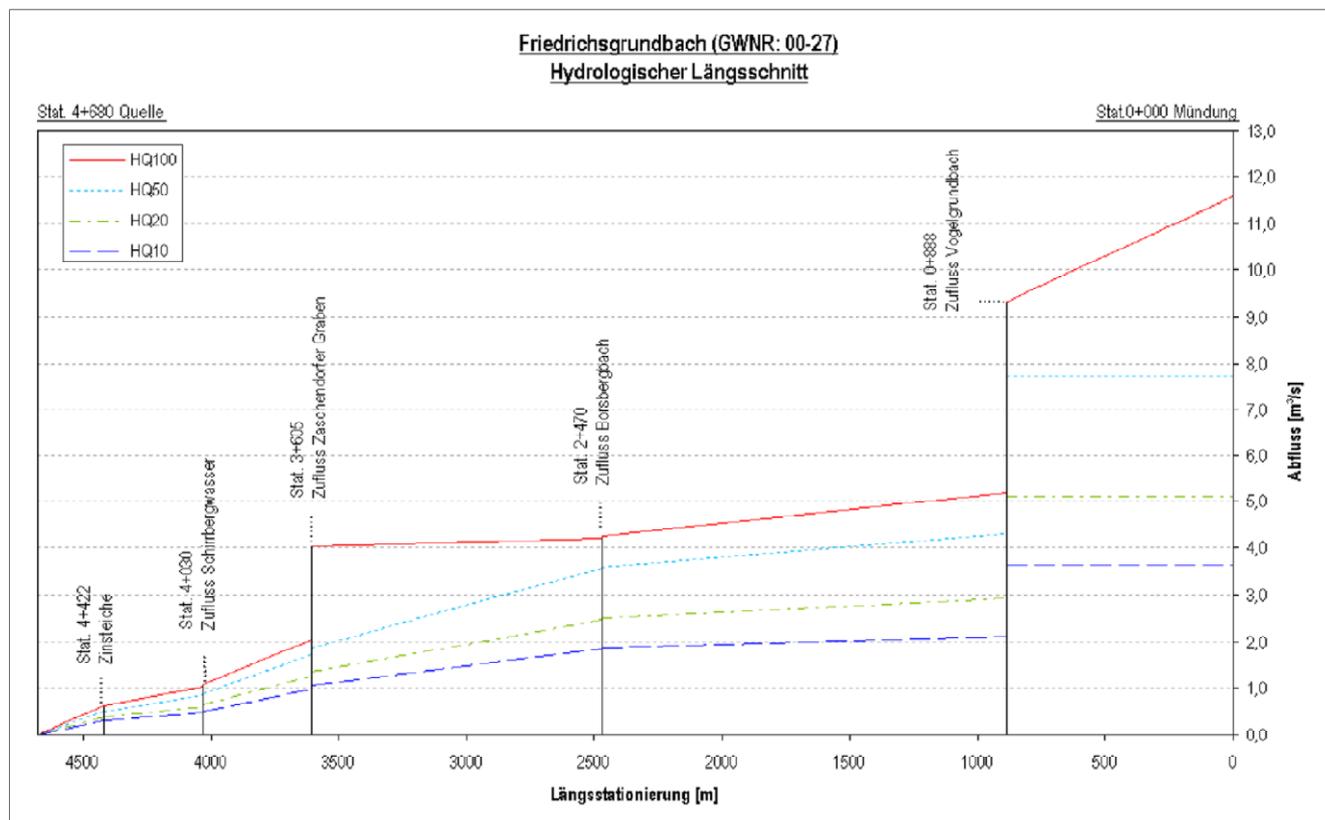
Abb. 13: Hydrologischer Gewässerlängsschnitt

Abflüsse bei Station	Mündung in die Elbe
Mittleres natürliches Niedrigwasser (MNQ <sub>nat</sub> ):	0,015 m³/s
1-jährliches Hochwasser (HQ1):	0,14 m³/s
10-jährliches Hochwasser (HQ10):	3,6 m³/s
100-jährliches Hochwasser (HQ100):	11,5 m³/s

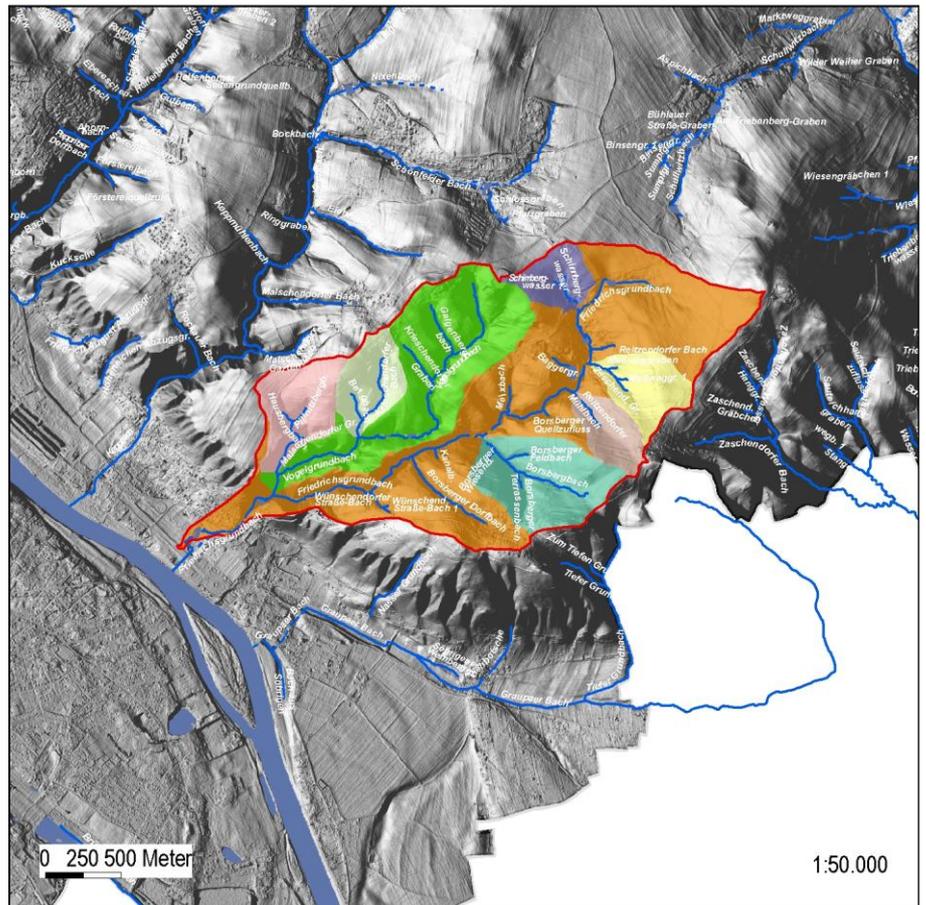
Abb. 14: Einzugsgebiet des Friedrichgrundbaches

Hinweis: Mit der unterschiedlichen Einfärbung wird die Begrenzung der Teileinzugsgebiete deutlich.

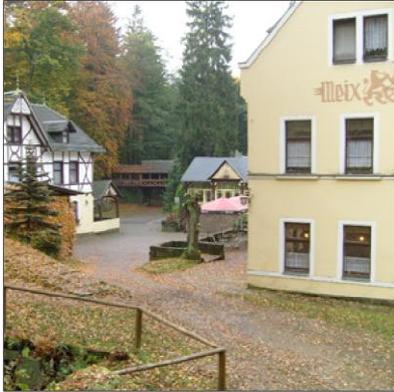
Abb. 15: Meixmühle, der Friedrichsgrundbach verläuft verrohrt zwischen den zwei Gebäuden

Im Bereich der Meixmühle ist der Friedrichsgrundbach verrohrt. Von der Meixmühle bis zur Meixstraße fließt der Bach in einem unverbauten Bett. Um den vorhandenen Wanderweg zu erhalten, befinden sich trocken gesetzte Natursteinmauern am wegseitigen Ufer. Da das Gewässerbett aufgrund des hohen Fließgefälles sehr steinig ist, stellen diese Mauern keine Einschränkungen des naturnahen Gewässercharakters dar.

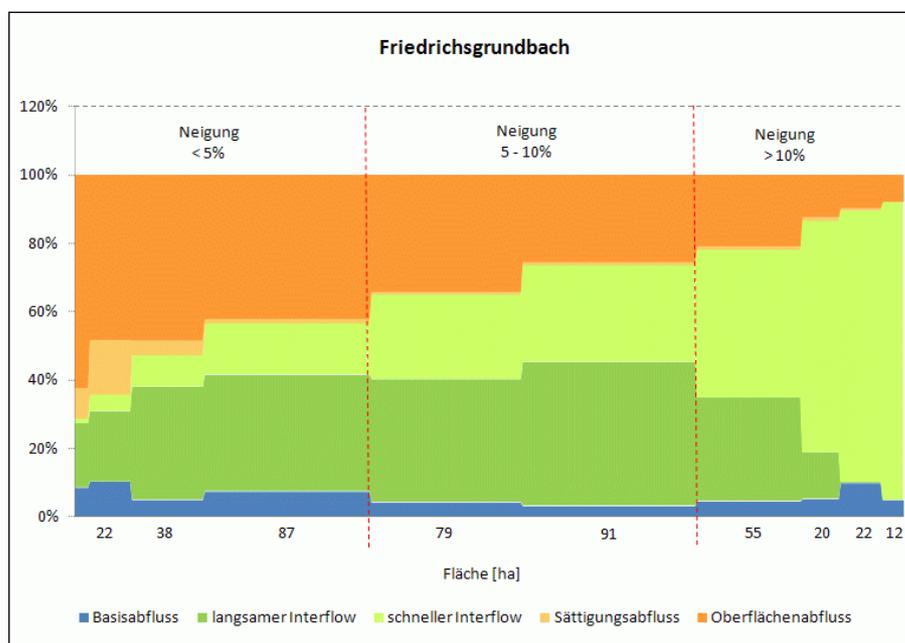
Abb. 19: Relative Anteile der Abflussbildung im Einzugsgebiet bei mittlerer Bodenverfeuchte (die der Grafik zugrundeliegenden Daten wurden im Jahr 2008 für die aktuelle Flächenutzung mittels WBS FLAB ermittelt)

Basisabfluss: Tiefenversickerung, ggf. bis in das Grundwasser  
 Interflow: Zwischenabfluss (unter der Oberfläche)  
 Sättigungsabfluss: Oberflächenabfluss bei vollständiger Sättigung des Bodens

Die schwach geneigten, lössbedeckten Plateaus im Oberlauf sind durch hohe Anteile von Oberflächenabflussbildung gekennzeichnet. Staunasse Böden und der undurchlässige Festgesteinsuntergrund sind die Ursache für die Generierung schneller Abflüsse.

Im Bereich des Elbhanges steigt mit zunehmender Hangneigung der Anteil von Zwischenabflüssen. Dies wird durch den Verwitterungsschutt der Festgesteine begünstigt, die hohe Infiltrationsraten, aber auch eine hohe Wasserleitfähigkeit besitzen.

Tiefenversickerung spielt auf Grund der geologischen Situation kaum eine Rolle. Sie tritt vor allem im Unterlauf in Lockersedimenten auf.

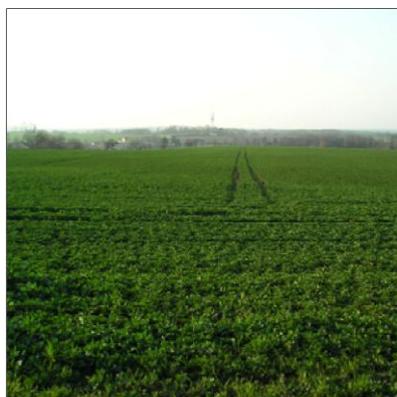
Abb. 20: Ackerflächen am Oberlauf des Friedrichsgrundbaches

Ein Teil der landwirtschaftlich genutzten Flächen am Oberlauf des Friedrichsgrundbaches sind Gebiete mit **nutzungsbedingt erhöhtem Oberflächenabfluss**. Durch die Bearbeitungsweise sind die Ackerflächen kaum in der Lage, Niederschlag zu infiltrieren. Deshalb entsteht auf einigen Ackerflächen, auf denen im natürlichen Zustand noch Zwischenabfluss dominieren würde, bei Starkregen vorrangig Oberflächenabfluss. Der Hochwasserabflussscheitel des Friedrichsgrundbaches ist im Bereich der Ortslage Reitzendorf dadurch gegenüber dem natürlichen Zustand um etwa 10 Prozent erhöht.

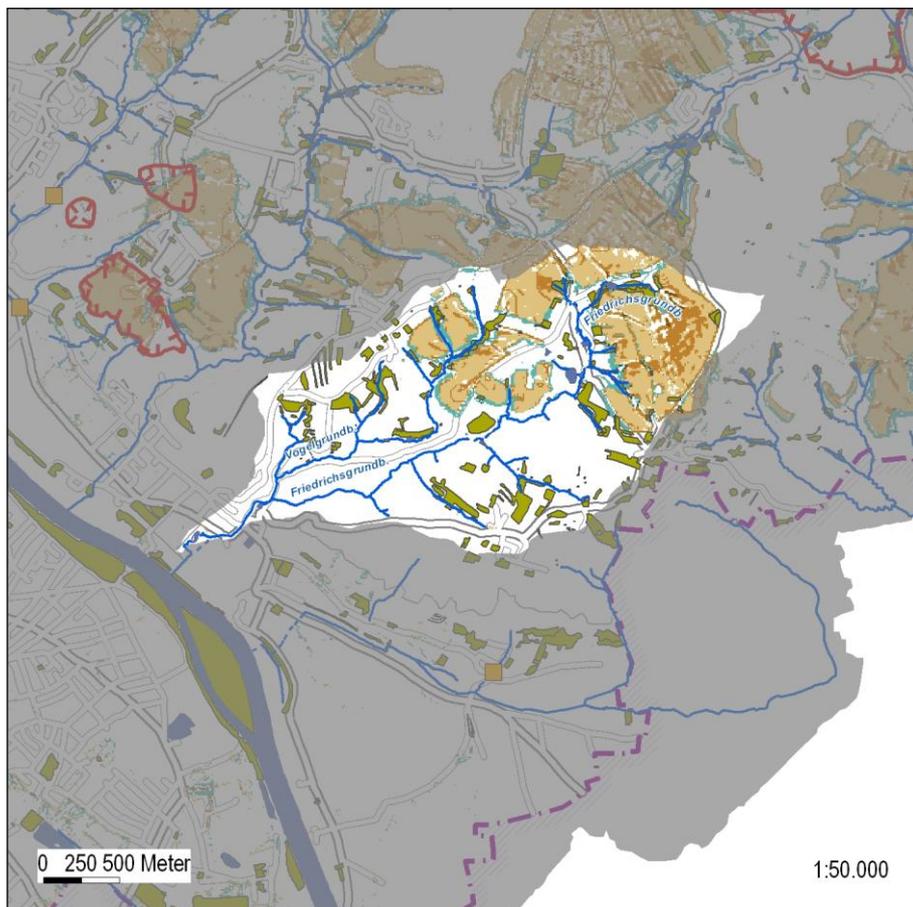
Abb. 22: Erosionsgefährdete Flächen (beige/braun) und Deposition (türkis) an Friedrichsgrundbach und Vogelgrundbach

In nachfolgender Abbildung sind die Ergebnisse der Berechnung der potenziellen Erosionsgefährdung dargestellt. Die mit dem Prognosemodell EROSION-3D modellierten Erosionswerte [Tonnen Bodenabtrag pro Hektar Fläche] kennzeichnen den im schlimmsten Fall (so genannten Worst Case, Acker im Saatbettzustand) bei einem 10-jährlichen Starkregenereignis möglichen Bodenabtrag.

Die Gebiete höchster potenzieller Erosion befinden sich im Einzugsgebiet der Quelle des Friedrichsgrundbaches. Es handelt sich um linienhafte Ausprägungen mit möglichen Bodenabtragswerten zwischen 400 und 5000 t/ha. Dies kann durch die Bodenreuebildung, welche weniger als 10 t/ha pro Jahr beträgt, nur schwer kompensiert werden.

Gebiete höchster potenzieller Deposition befinden sich u. a. direkt an der Quelle des Friedrichsgrundbaches. Erodierendes Bodenmaterial kann also in das Gewässer gelangen, wodurch Schadstoffe wie z. B. Düngemittel eingetragen werden können. Außerdem erhöht sich die Verklausungsgefahr an Brücken, Durchlässen und Rechen. Nach einem Starkregenereignis im Juni 2006 war beispielweise ein Rechen am Friedrichsgrundbach komplett zugesetzt.
