# Gewässersteckbrief Prießnitz

#### ■ Allgemeine Angaben

## ■ Lage und Verlauf

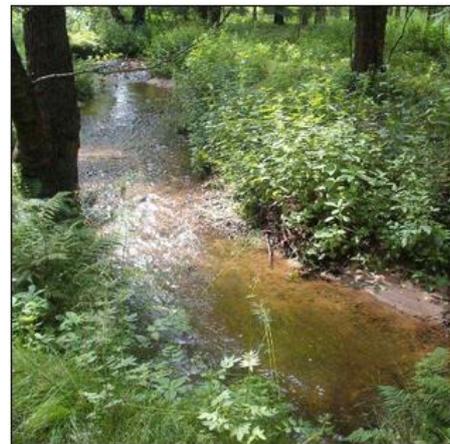
Abb. 5: Prießnitz an der Heidemühle in der Dresdner Heide

Lediglich im Bereich der Heidemühle und entlang des Prießnitzgrundweges nördlich der Stauffenbergallee ist das Ufer mit Stützmauern befestigt.

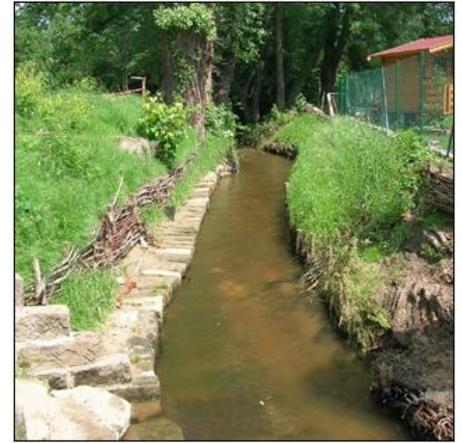
Abb. 7 (rechts): Naturnahe Umgestaltung eines Prießnitzabschnittes im Bereich Kleingartenanlage oberhalb Prießnitzstraße

Im Jahr 2007 wurde durch das Umweltamt Dresden im Bereich der Kleingartenanlage oberhalb der Prießnitzstraße ein Gewässerabschnitt naturnah umgestaltet, indem die schadhafte Ufermauer durch eine Ufersicherung in ingenieurbioologischer Bauweise ersetzt wurde.

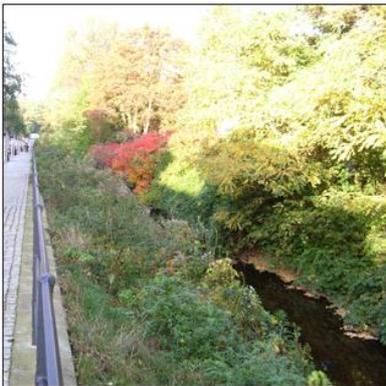
Abb. 8: Prießnitz im Stadtgebiet Dresden, An der Prießnitzstraße Dresden-Neustadt

An der Stauffenbergallee erreicht die Prießnitz den Stadtteil Dresden-Neustadt. Von hier aus ist das Gewässer durchgehend ein- oder beidseitig mit Ufermauern gesichert. Die Bebauung reicht in der Regel bis ans Ufer, sodass keine Begleitvegetation vorhanden ist.

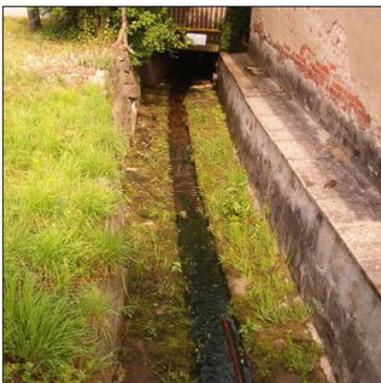
Abb. 9: Kanalartig ausgebauter Abschnitt des Weißiger Dorfbaches in der Ortslage Weißig

In Weißig ist das Gewässer zwischen Pillnitzer Straße und Zu den Weiden überwiegend mit Ufermauern versehen. Kürzere Abschnitte ober- und unterhalb des Weißiger Dorfteichs sind verrohrt. Ab der Straße Zu den Weiden bis zur Mündung in die Prießnitz bildet der Weißiger Dorfbach die Grenze zwischen der Anfang der 1990er Jahre errichteten Wohnbebauung und Wiesenflächen. Hier ist der Bach in einem eingeschränkt naturnahen Zustand. Gewässertypische Ufervegetation fehlt völlig, ein Gewässerrandstreifen steht auch nicht zur Verfügung.

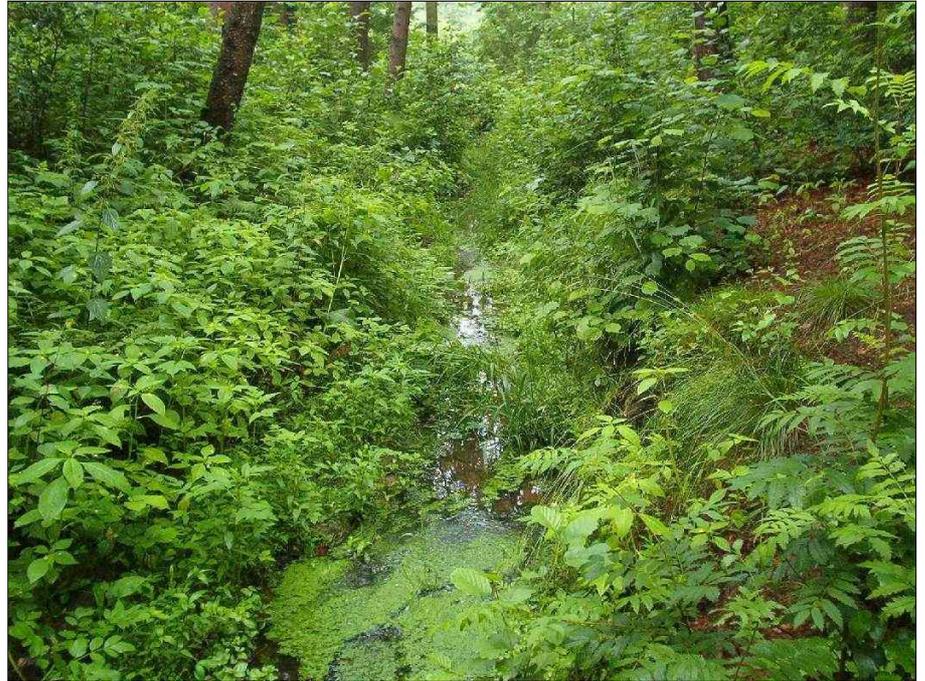
Abb. 13: Morphologischer Gewässerlängsschnitt Prießnitz

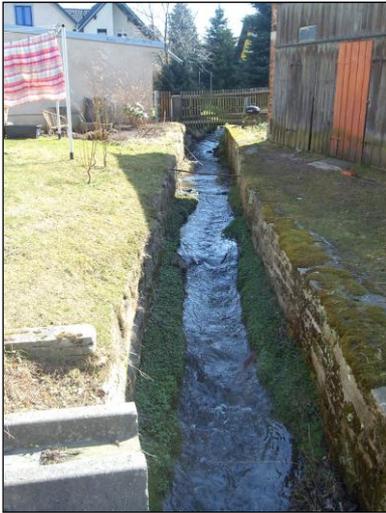
Abb. 17: Weißiger Dorfbach, Ortslage Weißig

Im Rahmen dieser 2009/2010 durchgeführten Untersuchungen wurde auch der Weißiger Dorfbach beprobt. Dabei waren vor allem bei Regenwetter erhöhte Belastungen an abwassertypischen Substanzen festzustellen. Ursache sind wahrscheinlich ungenügend gereinigte Abwässer aus dezentralen Abwasserbehandlungsanlagen und/oder wesentliche Einleitungen von Niederschlagswasser (siehe Pkt. Bedeutende Einleitungen).

Erhebliche Defizite bestehen bereits im Oberlauf auch hinsichtlich der Gewässerstruktur. Der Weißiger Dorfbach fließt schon an der ersten Untersuchungsstelle (Höhe Hauptstraße 38 b) durch den bebauten Siedlungsbereich von Weißig und weist hier starke strukturelle Beeinträchtigungen auf. In diesem Abschnitt wird der Weißiger Dorfbach mit der Strukturgütekategorie 6 (sehr stark verändert) bewertet. Auch an der folgenden Untersuchungsstelle (unterhalb Weißig, unterhalb Bautzener Straße) liegt das Gewässer noch innerhalb der Bebauung und zeigt starke strukturelle Beeinträchtigungen. Der Abschnitt wird ebenfalls mit der Strukturgütekategorie 6 (sehr stark verändert) bewertet. An der dritten Messstelle (Forststraße) befindet sich das Gewässer dann am Ortsrand in einer Grünfläche und hat mit der Strukturgütekategorie 3 (mäßig verändert) deutlich geringere Strukturdefizite.

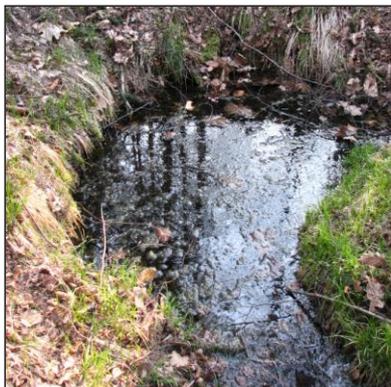
Abb. 22: Tümpelquelle Dreibörner

Ein in Dresden äußerst seltener Quelltyp ist die Tümpelquelle. Als einziges Beispiel hierfür ist die Quelle **Dreibörner** zu nennen.

Der naturnahe Quellbereich befindet sich im Wald, führt permanent Wasser und ist durch feinmaterialreiche Substrate geprägt. In der Umgebung der Tümpelquelle und seitlich des Bachabflusses liegen zahlreiche Sickerquellen.

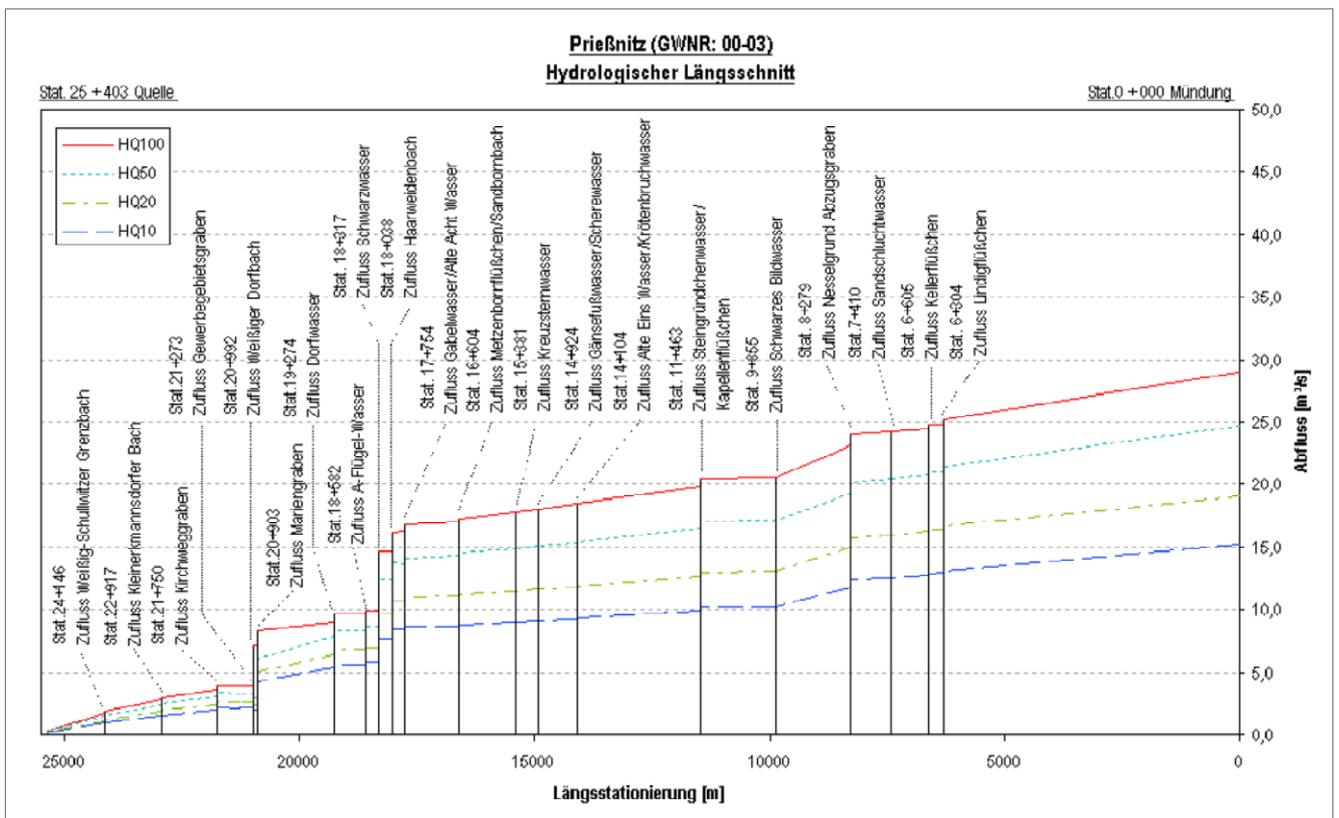
Abb. 23: Hydrologischer Gewässerlängsschnitt

Abflüsse bei Station	Mündung in die Elbe
Mittleres natürliches Niedrigwasser (MNQ <sub>nat</sub> ):	0,1 m³/s
1-jährliches Hochwasser (HQ1):	4,0 m³/s
10-jährliches Hochwasser (HQ10):	15,2 m³/s
100-jährliches Hochwasser (HQ100):	29,0 m³/s

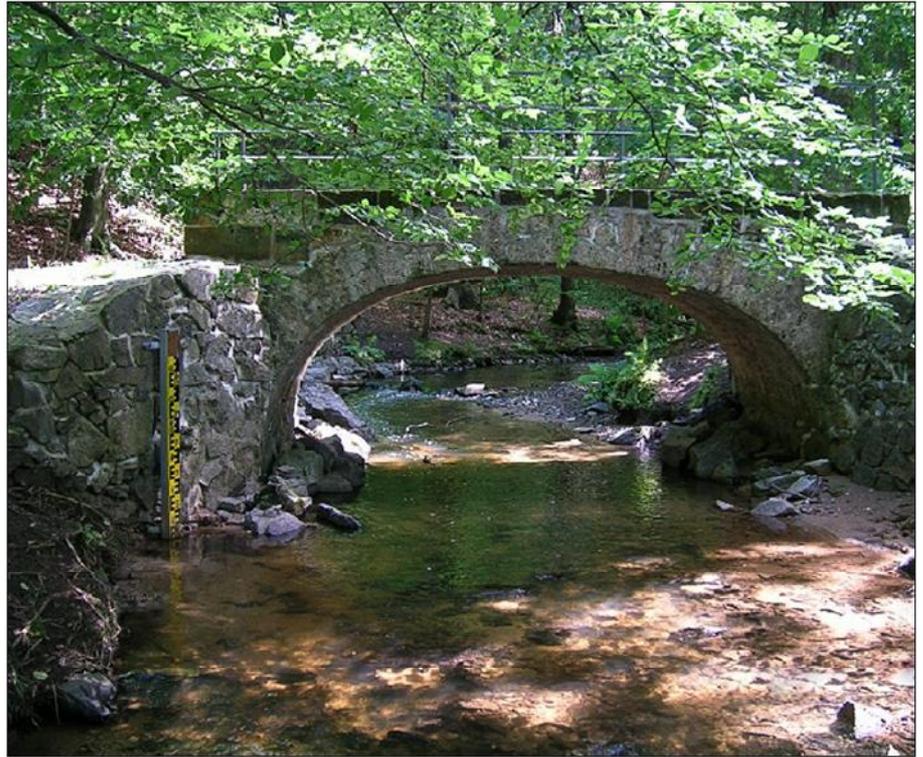
Abb. 29: Pegel Klotzsche an der Prießnitz

Bezeichnung	Lage	Charakterisierung
Klotzsche	Prießnitz, unterhalb Mündung Schwarzes Bildwasser	Lattenpegel

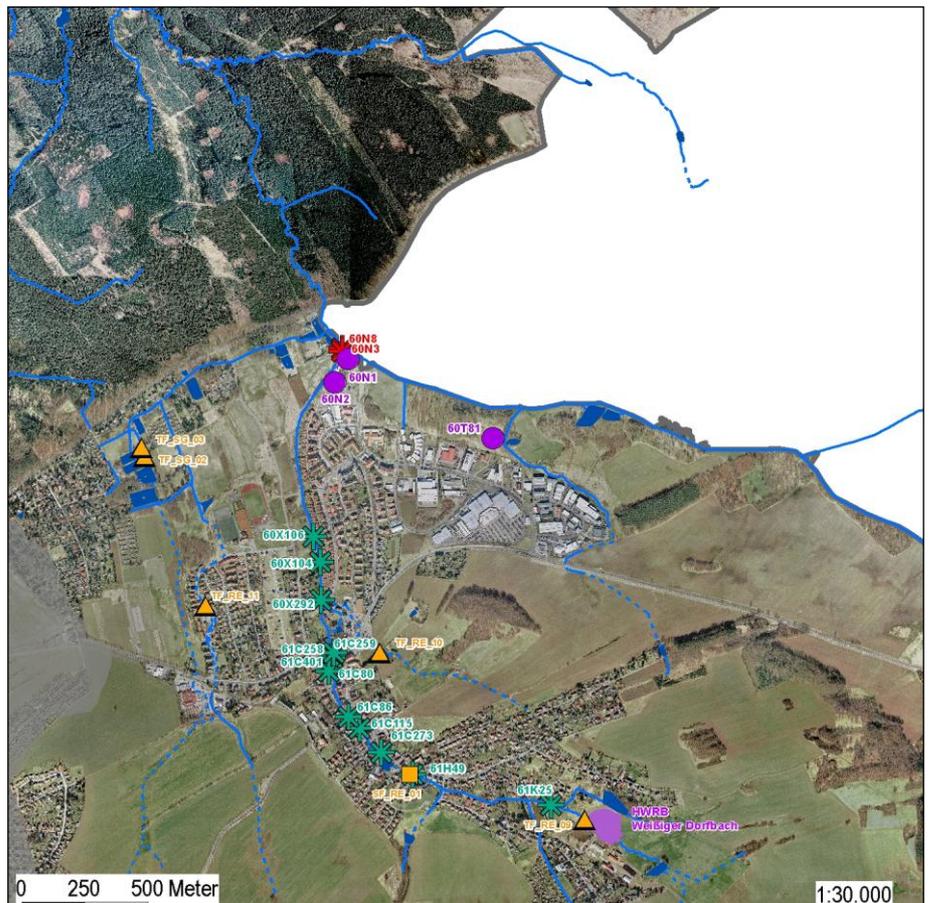
Abb. 30.2: Anlagen an der Prießnitz und ihren Nebenflüssen sowie wesentliche Einleitungen (Unterlauf)

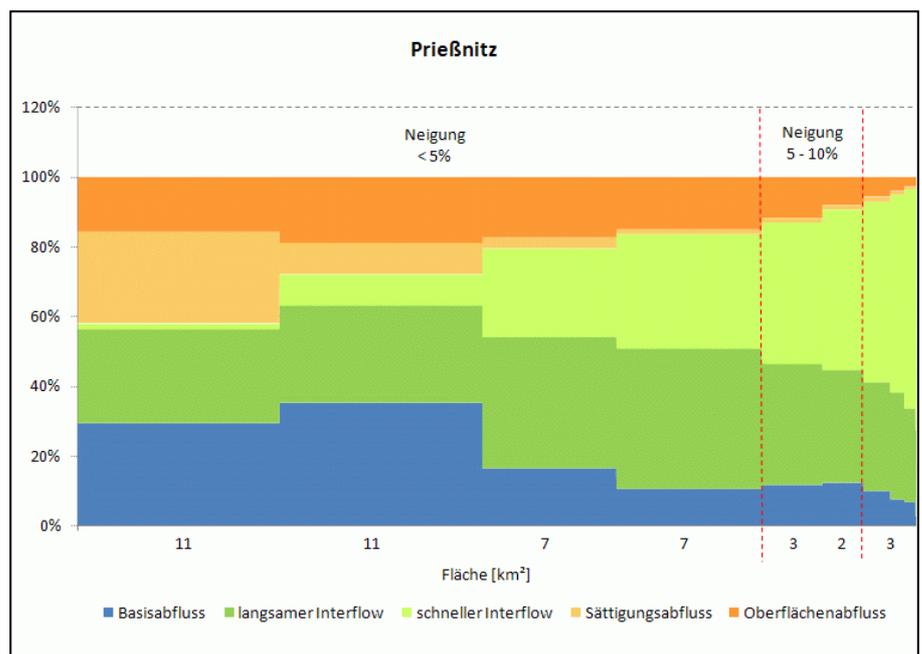
Abb. 31: Relative Anteile der Abflussbildung im Einzugsgebiet bei mittlerer Bodenvorfeuchte (die der Grafik zugrundeliegenden Daten wurden im Jahr 2008 für die aktuelle Flächennutzung mittels WBS FLAB ermittelt)

Basisabfluss: Tiefenversickerung, ggf. bis in das Grundwasser  
 Interflow: Zwischenabfluss (unter der Oberfläche)  
 Sättigungsabfluss: Oberflächenabfluss bei vollständiger Sättigung des Bodens

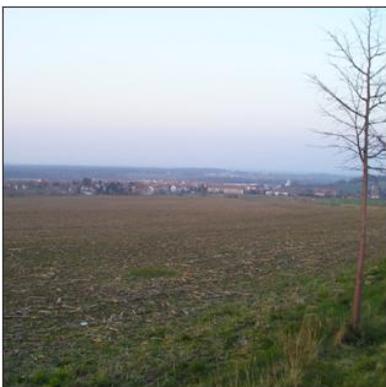
Abb. 32: Gebiete mit nutzungsbedingt erhöhtem Oberflächenabfluss am Weißiger Dorfbach/Strauchgraben

Die landwirtschaftlich genutzten Flächen im Einzugsgebiet des Kirchweggrabens und am Oberlauf des Weißiger Dorfbaches sind zum Teil **Gebiete mit nutzungsbedingt erhöhtem Oberflächenabfluss**. Auf Grund ihrer Nutzung erzeugen diese Gehängelehmfächen bei Starkregen mehr Oberflächenabfluss als dies unter natürlichen Bedingungen der Fall wäre.

Der erhöhte Oberflächenabfluss führt zu einer Vergrößerung des Hochwasserabflussscheitels im Weißiger Dorfbach um etwa 5 Prozent.

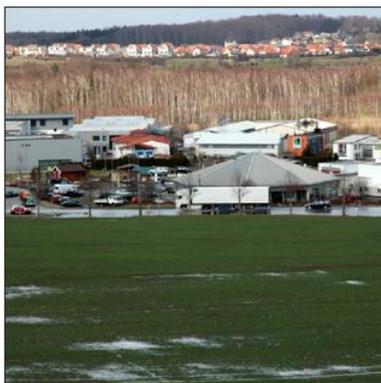
Abb. 34: Gewerbegebiet im Bereich Kirchweggraben, 26.03. 2006

Am Kirchweggraben kommt es durch den erhöhten Oberflächenabfluss ebenfalls zu einer Vergrößerung des Hochwasserabflussscheitels um etwa 5 Prozent.

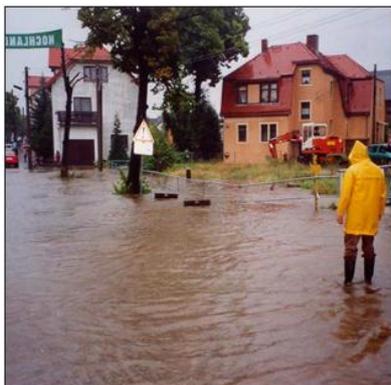
Abb.37: Überflutungen in der Ortslage Weißig durch den Weißiger Dorfbach, August 2002

Beim Hochwasser im August 2002 trat der Weißiger Dorfbach unterhalb Zufluss Dammbach entlang der gesamten besiedelten Fläche über die Ufer. Es kam zu großflächigen Überflutungen von Anliegergrundstücken und Straßen sowie zu Böschungs-, Sohl- und Ufermauerschäden.

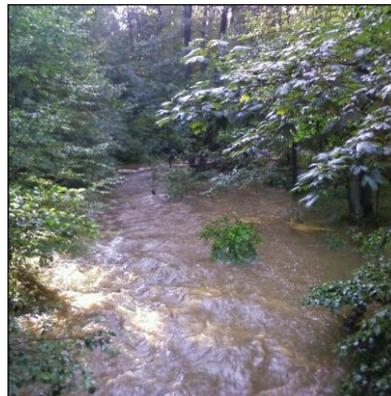
Abb. 41 (rechts): Prießnitz, Bereich  
Heidemühle/Radeberger Landstraße,  
zerstörte Ufermauer am Durchlass der  
Straße nach dem Hochwasser im August  
2002

Im weiteren Verlauf zwischen Ullersdorfer Straße und Stauffenbergallee fließt die Prießnitz durch ein weitestgehend naturbelassenes Tal in der Dresdner Heide, nur unterbrochen von der Radeberger Landstraße. Bei Hochwasserabflüssen ist ein Ausufernd und natürliche Retention möglich. Die einzige Ausnahme ist der Bereich Heidemühle an der Radeberger Landstraße, der häufig von Hochwasser betroffen ist. Beim Hochwasser im August 2002 wurden hier die Ufermauern an der Straßenbrücke zerstört.

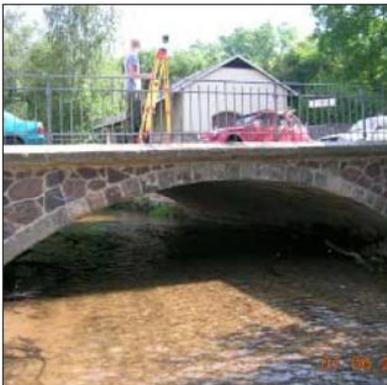
Abb. 43: Prießnitz Sandsteinbrücke  
Nordstraße

Das Gerinne der Prießnitz und die Bauwerke sind in der Neustadt nicht immer ausreichend groß ausgebaut, um solche Hochwässer überflutungsfrei abzuführen.

Im August 2010 regnete es bei hoher Bodenfeuchte innerhalb von 4 Tagen insgesamt 30 bis 40 mm mit Spitzen von über 5 mm in 5 Minuten. Dabei kam es in der Prießnitz zu so hohen Abflüssen, dass die Leistungsfähigkeit der Brücke Nordstraße gerade so ausreichte. Weiter bachabwärts wurde die Kleingartenanlage an der Prießnitzstraße z. T. überflutet.

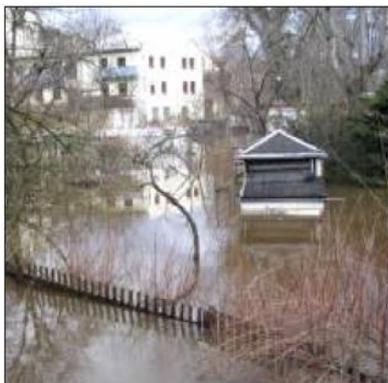
Abb. 46: Überschwemmte Kleingartenanlage an der Prießnitzstraße durch Rückstau aus der Elbe, August 2002
