Gewässersteckbrief Schullwitzbach

■ Allgemeine Angaben

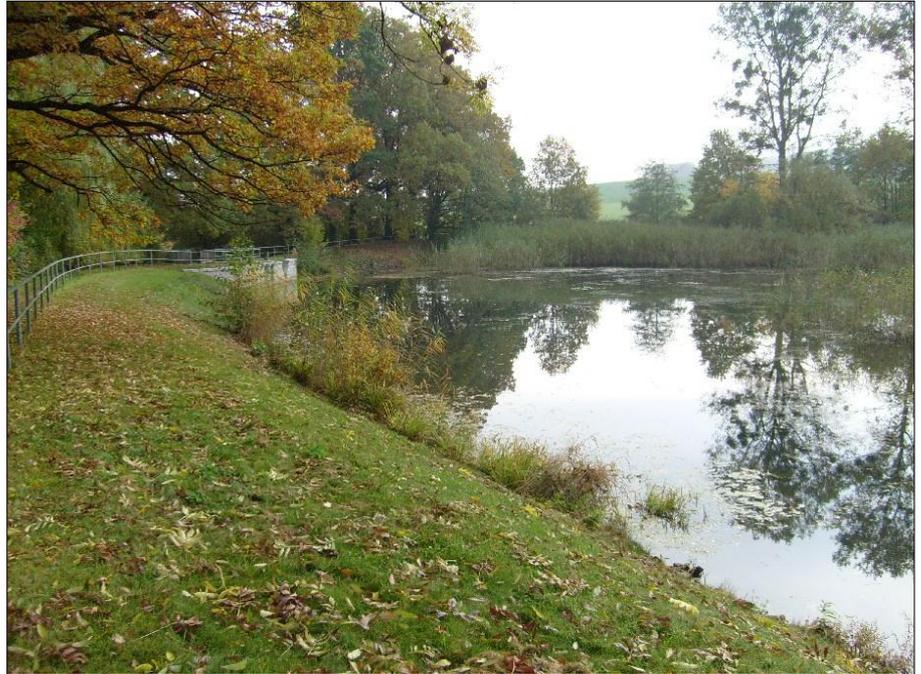
Abb. 2: Schullwitzer Nixenteich, gespeist vom Schullwitzbach

Vom Kalkteich bis zum **Schullwitzer Nixenteich** ist der Schullwitzbach weitgehend natürlich geprägt. Vereinzelt wird das Gewässer von Ufergehölzen gesäumt.

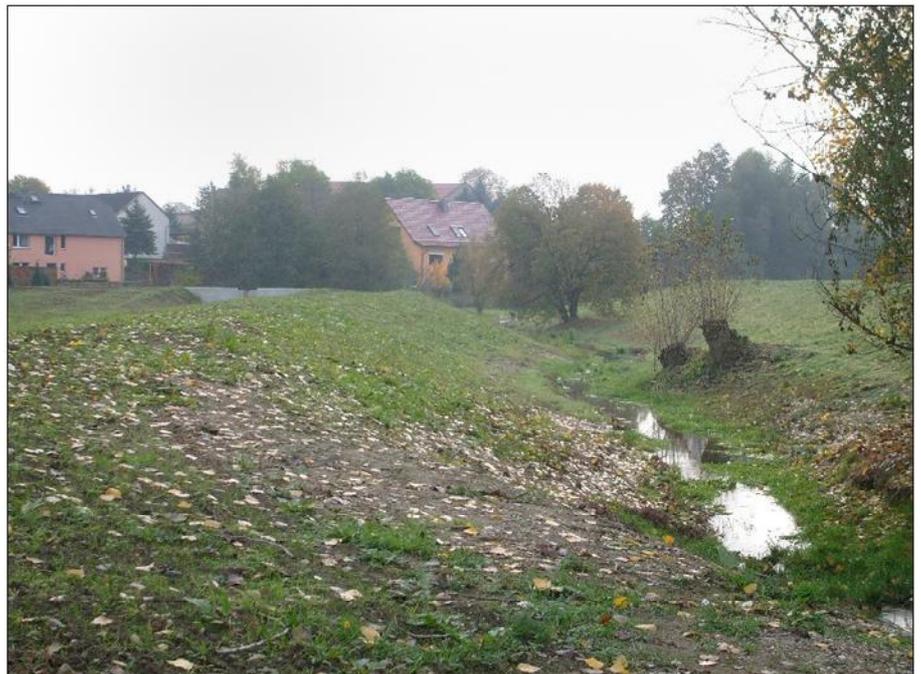
Abb. 3: Schullwitzbach in der Ortslage Schullwitz

Östlich des Nixenteiches befindet sich die Ortschaft Schullwitz, die der Bach auf der ursprünglichen, heute jedoch bebauten Angerwiese durchquert. Hier ist der Schullwitzbach überwiegend verbaut und streckenweise verrohrt. Da Gebäude, Gärten oder Verkehrswege direkt bis an den Gewässerrand reichen, sind keine Ufergehölze vorhanden.

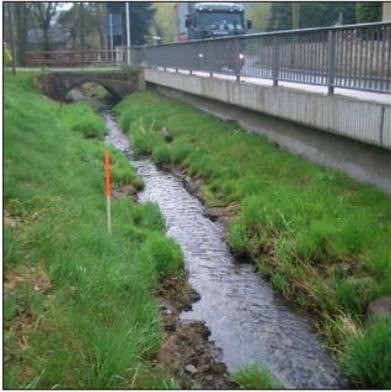
Abb. 4: Schullwitzbach, Offenlegung und naturnahe Gestaltung

Nordöstlich von Schullwitz durchfließt der Bach ein großes Wiesengelände. In diesem Bereich wurden im Jahr 2008 Flutmulden angelegt. Der Bach wurde offengelegt und naturnah gestaltet.

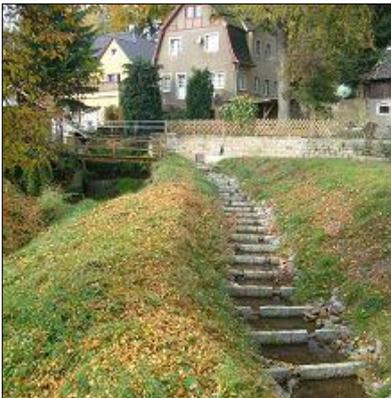
Abb. 6: Fischtreppe im Schullwitzbach neben dem Eschdorfer Teich

Zur Verbesserung der Gewässerdurchgängigkeit und damit der Gewässerstruktur des Schullwitzbaches wurde im Jahr 2008 durch das Umweltamt Dresden in der Ortslage Eschdorf neben dem Eschdorfer Teich eine Fischeaufstiegsanlage als Ersatz für ein Absturzbauwerk im Schullwitzbach errichtet.

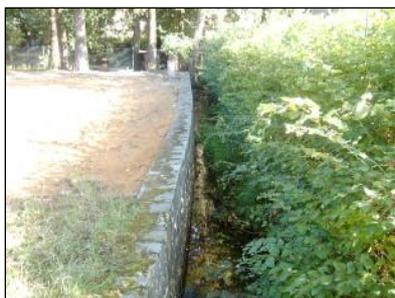
Abb. 8: Erste Messstelle des Umweltamtes am Schullwitzbach „unterhalb Teiche/Am Triebenberg“

In den Jahren 2009/2010 ließ das Umweltamt in Zusammenarbeit mit der Stadtentwässerung Dresden GmbH die Gewässerqualität des Schullwitzbaches an vier Messstellen (siehe Abbildungen 8 bis 11) untersuchen.

An der Untersuchungsstelle unterhalb des Dorfteiches Schullwitz (unterhalb Teiche, Am Triebenberg) wurde die Gewässerstruktur als „sehr stark beeinträchtigt“ (Struktur Güteklasse 6) bewertet. An den anderen drei Untersuchungsabschnitten im Fließverlauf lag die Struktur Güteklasse „5-stark verändert“ vor. Die schlechte Gewässerstruktur gefährdet an allen Untersuchungsstellen das Erreichen des „guten“ ökologischen Zustands.

Hinsichtlich der Stickstoff- und Phosphorparameter zeigte sich bereits im Oberlauf eine erhöhte Belastung. Im Fließverlauf wurde die chemische Wasserqualität deutlich besser. Analog dazu verbesserte sich auch die biologische Güteklasse von II-III (kritisch belastet) im Oberlauf auf II (mäßig belastet) an den Messstellen oberhalb und unterhalb Eschdorf. An allen Untersuchungsstellen wurde eine „mäßige“ typspezifische Qualitätsklasse (QK 3 nach WRRL) festgestellt.

Die Untersuchungsergebnisse zeigen, dass bereits an der ersten Messstelle eine erhöhte Belastung mit abwassertypischen Substanzen, vermutlich aus dezentralen Abwasserbehandlungsanlagen, vorliegt, die bis zur Ortslage Schullwitz bestehen bleibt. Im weiteren Verlauf verbessert sich die Belastungssituation v. a. bei den abwasserspezifischen Parametern durch Selbstreinigungsprozesse bis oberhalb Eschdorf. An der vierten Messstelle sind nur noch leichte negative Einflüsse von Einleitungen aus der städtischen Kanalisation zu erkennen.

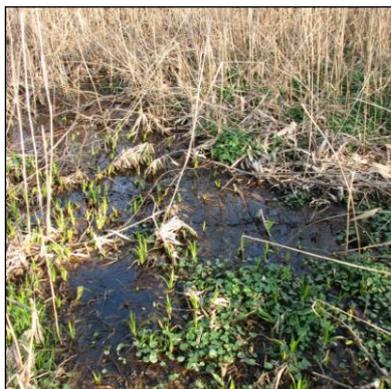
Abb. 12: Schullwitzbach-Quelle

Die **Schullwitzbach-Quelle** ist eine naturnahe, organisch geprägte Sickerquelle mit permanenter Wasserführung, welche aus mehreren Sickerquellaustritten besteht. Der Quellbereich ist mit Erlen, Weiden und Röhricht bestanden. Er liegt in einer Talmulde im Offenland. Unterhalb des Quellbereiches wurde ein Teich (Kalkteich) angelegt.

Übernutzung durch Wild (Suhlen) und Jagd sowie Stoffeinträge aus Landwirtschaftsflächen gefährden den Quellbereich. Bemerkenswert ist das Vorkommen von Quellkraut.

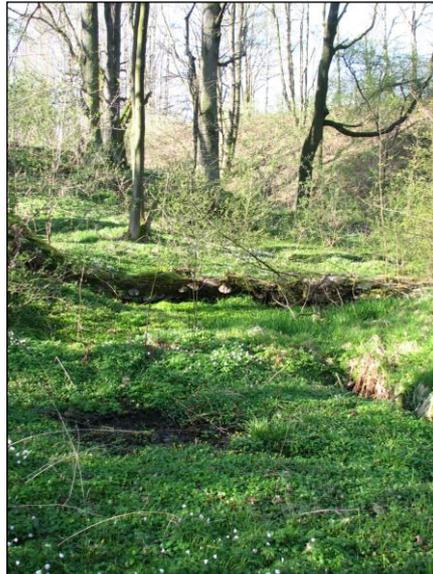
Abb. 13 (links): Eschdorfer Kirch-Quelle, Quellbereich von unterhalb

Die **Eschdorfer Kirch-Quelle** ist eine grobmaterialreiche, permanent wasserführende Sickerquelle mit naturnahem Quellbereich am Rand zum Offenland. Sie liegt in einer gehölzbestandenen Talmulde und ist mit Bergahorn, Esche und Linde bestockt. Zahlreiche Sickerquellaustritte und mehrere Fließquellen bilden einen regelrechten Quellkomplex, der durch Steine, Totholz, Laub und Moose geprägt ist. Seitlich befindet sich eine Brunnenfassung.

Gefährdungen bestehen durch Tourismus, aber auch durch Stoffeinträge aus oberhalb gelegenen

landwirtschaftlichen Flächen. Bei der Quellkartierung wurden für die Besiedelung von Quellen typische Organismen wie Plattwürmer (Planarien), Bitteres Schaumkraut und Milzkraut erfasst.

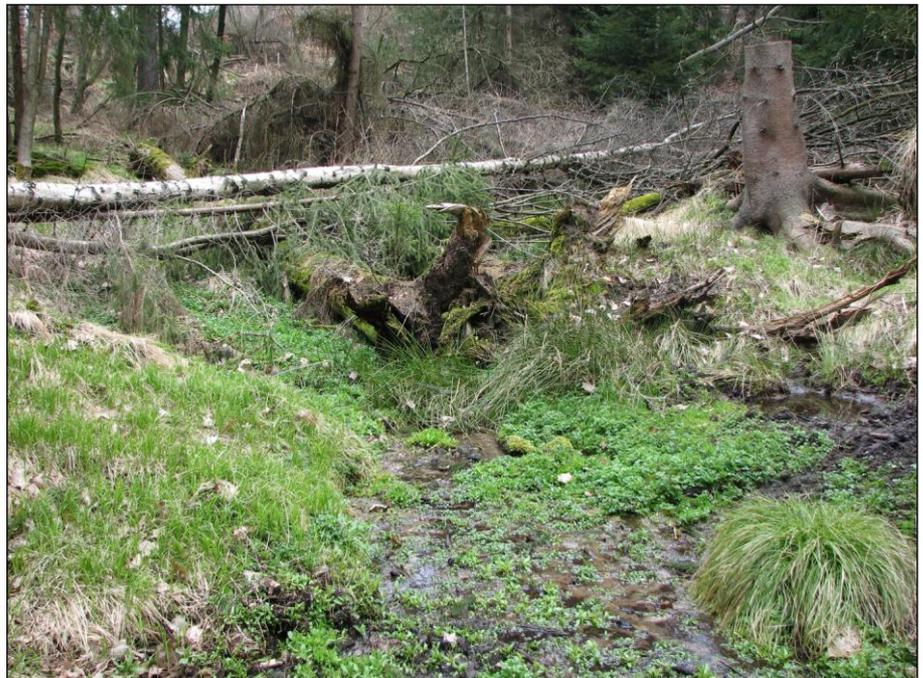
Abb. 15: Kalter Bach Quelle 17

Eine der zahlreichen Quellen am Kalten Bach ist die sehr naturnahe, feinmaterialreiche Sickerquelle **Kalter Bach Quelle 17**. Sand, Totholz und Moose prägen den permanent wasserführenden Quellbereich, der durch mehrere Sicker- und kleinere Fließquellzutritte gespeist wird. Der Quellbereich liegt in einer Mulde im Wald an einem Dünenfuß. Die Umgebung ist vorwiegend mit Fichten bestockt (Windbruch).

Die erhöhte Leitfähigkeit des Wassers könnte auf eventuelle Stoffeinträge hindeuten. Bitteres Schaumkraut und Quellkraut bilden größere Bestände. Bemerkenswert ist das Vorkommen der Köcherfliege *Parachiona picicornis*. Die erwachsenen Köcherfliegen kann man von April bis Juli finden. Die Larven bauen einen gebogenen Sandköcher. Eine Besonderheit dieser Art ist es, dass sich die Larven zum Überleben tief in den Boden eingraben, wenn das Wasser versiegt.

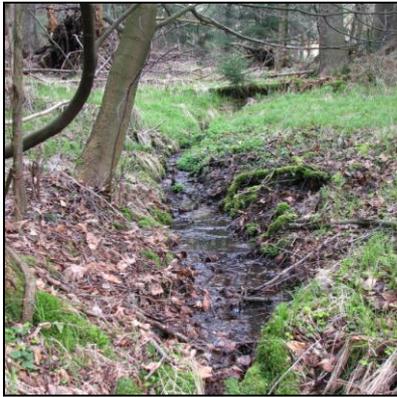
Abb. 16: Kalter Bach Quelle 13

Eine natürliche kleine Fließquelle ist die **Kalter Bach Quelle 13**. Sie befindet sich im Wald, einem Dünenfuß vorgelagert, und führt permanent Wasser. Im Fließverlauf sind seitliche Sickerquellzutritte erkennbar. Der Quellbereich ist mit Erlen und Fichten bestockt und durch Sand, Totholz, Laub und Moose geprägt.

Gefährdungen sind derzeit nicht erkennbar. Bei der Aufnahme der Quelle wurden Vorkommen von Köcherfliegenlarven, Kleinkrebsen (*Gammarus fossarum*), Bitterem Schaumkraut und Milzkraut festgestellt.

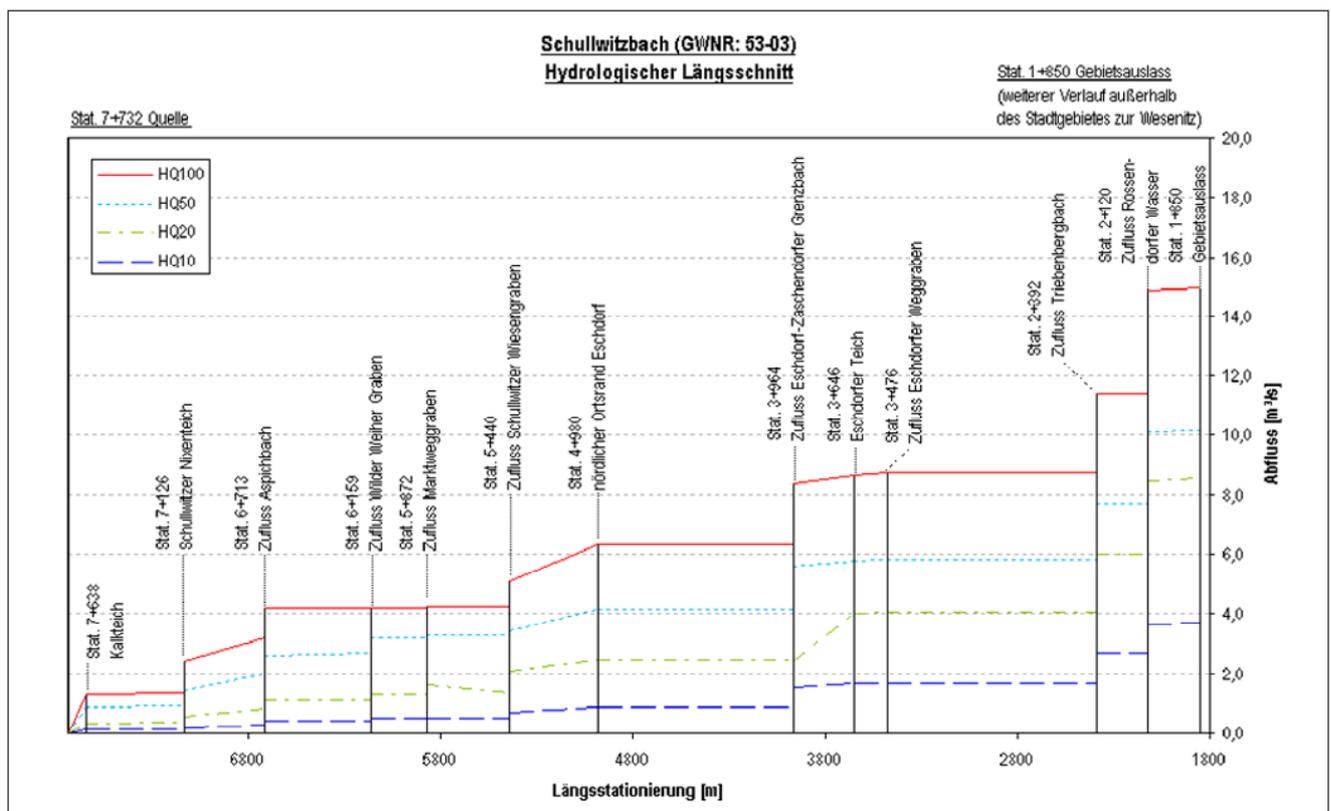
Abb. 17: Hydrologischer Gewässerlängsschnitt

In dem hydrologischen Längsschnitt ist die Wirkung des Hochwasserrückhaltebeckens Schullwitzbach nicht berücksichtigt.

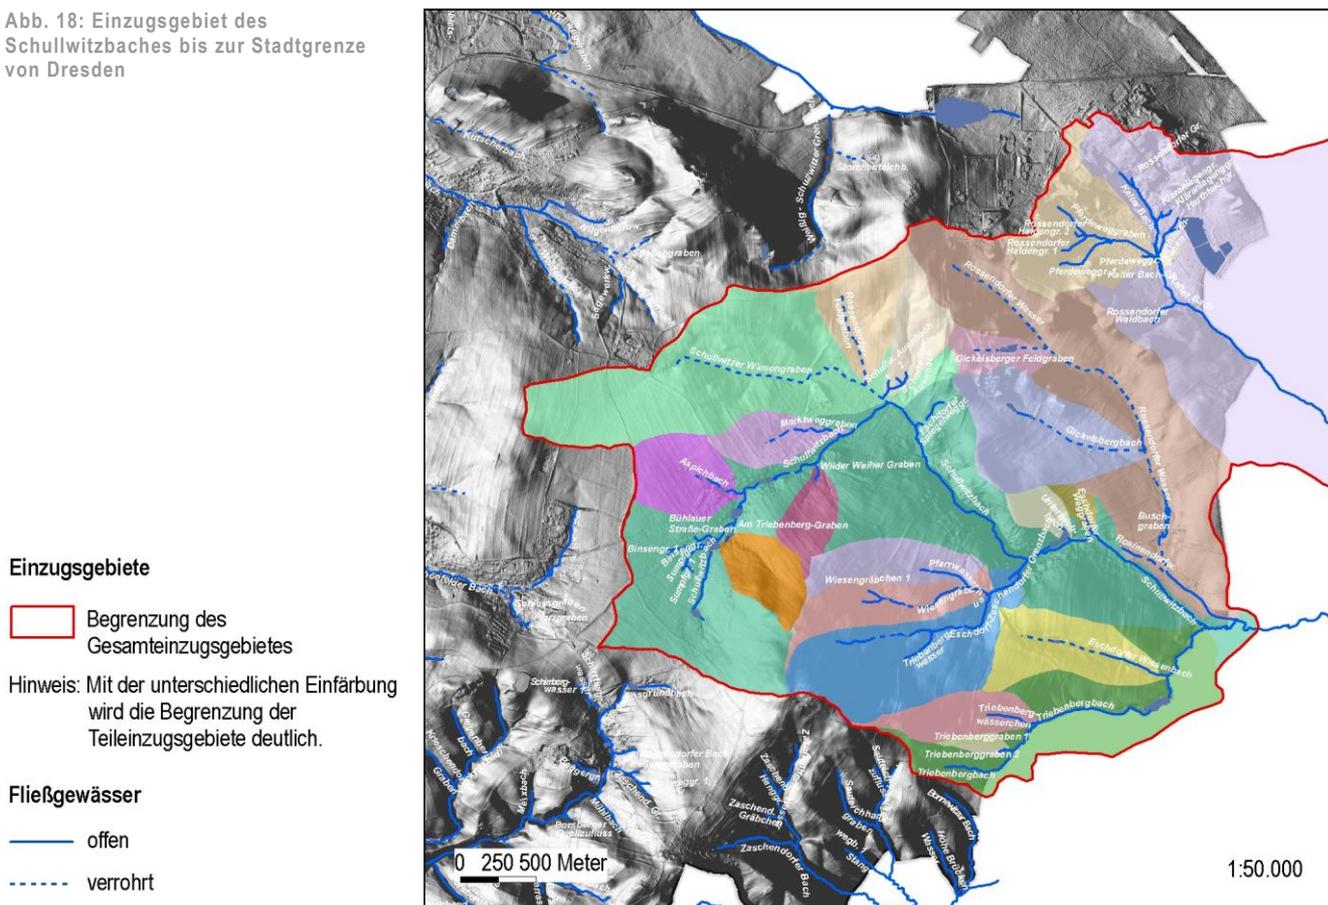
Abb. 18: Einzugsgebiet des Schullwitzbaches bis zur Stadtgrenze von Dresden

Hinweis: Mit der unterschiedlichen Einfärbung wird die Begrenzung der Teileinzugsgebiete deutlich.

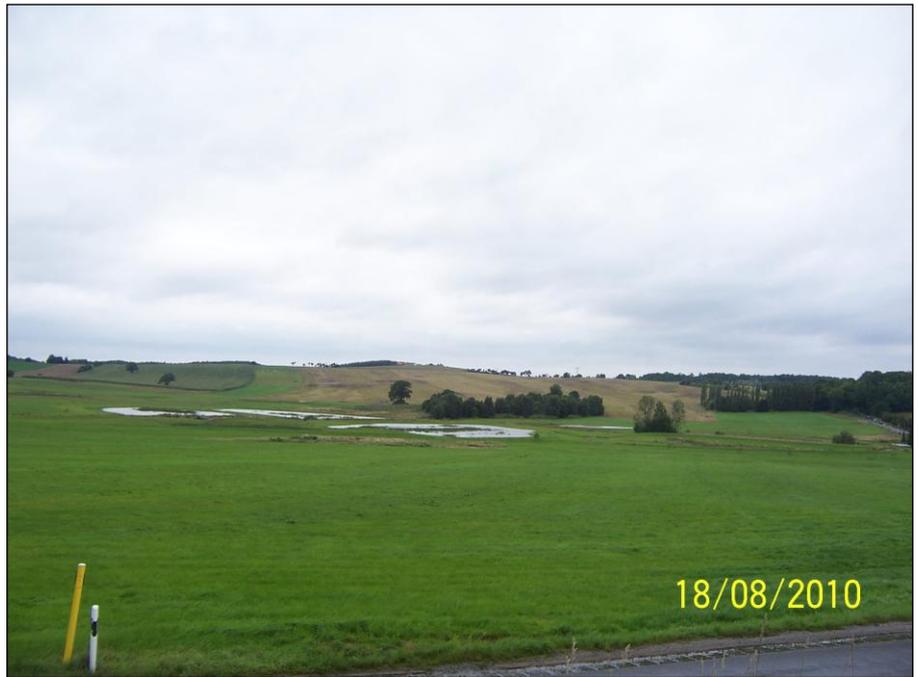
Abb. 19: Eingestautes Hochwasserrückhaltebecken Schullwitzbach (Flutmulden)

Das Hochwasserrückhaltebecken Schullwitzbach besteht aus sieben Flutmulden.

Deshalb wurde vor der Ortslage Eschdorf das Hochwasserrückhaltebecken Schullwitzbach, das aus sieben Flutmulden besteht, errichtet. Dieses drosselt den Abflussscheitel im Schullwitzbach unmittelbar unterhalb Becken von 5,8 m³/s auf 1,3 m³/s. Zudem wurde im Rahmen der Schadensbeseitigung nach dem Hochwasser 2002 das Gerinne des Schullwitzbaches in der gesamten Ortslage Eschdorf grundhaft instandgesetzt.

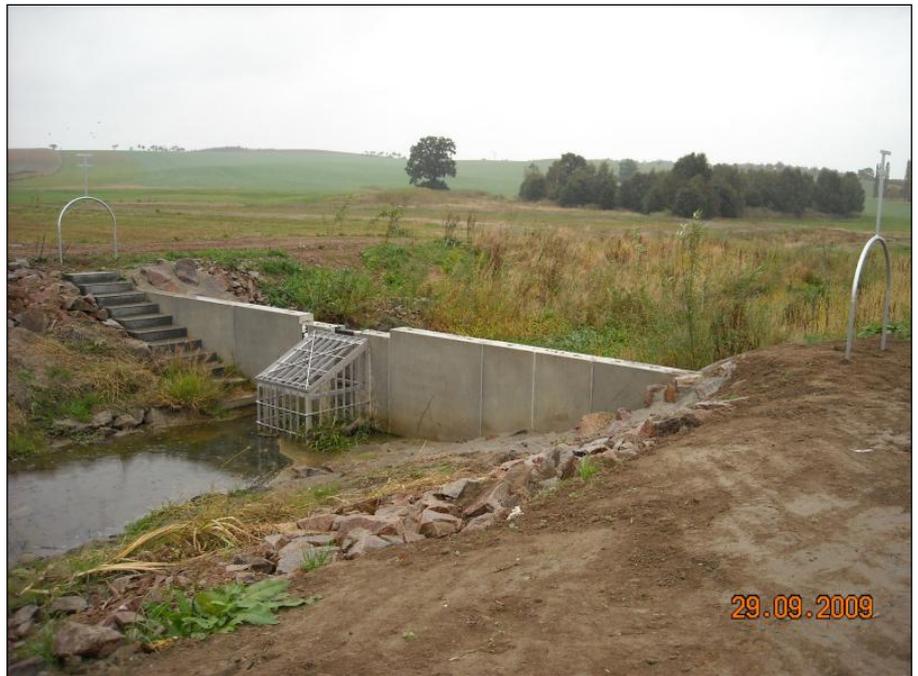
Abb. 20: Hochwasserrückhaltebecken Schullwitzbach (Flutmulden), Drosselbauwerk

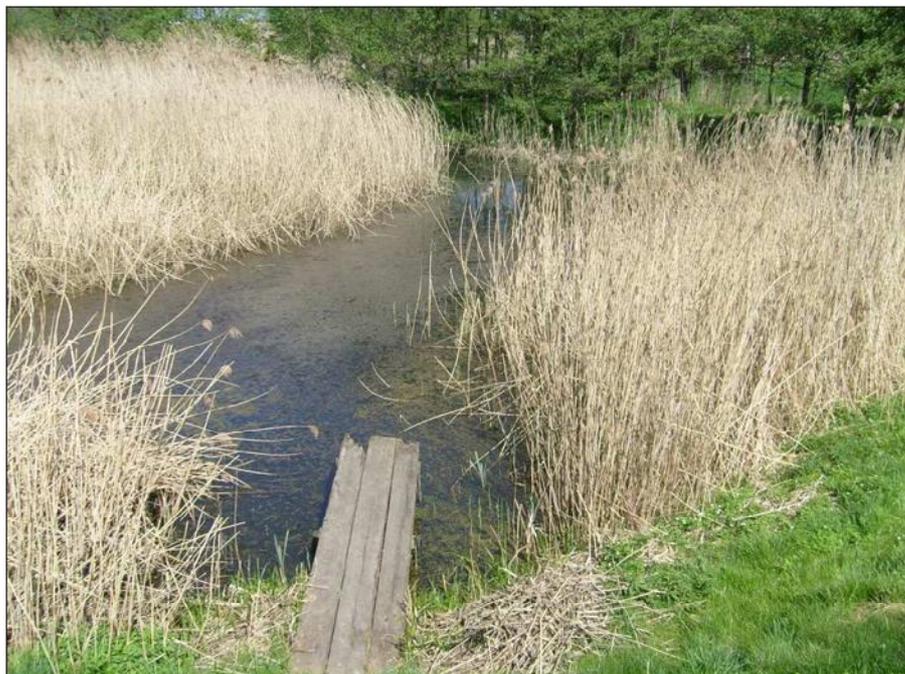
Abb. 21: Regenrückhaltebecken 96W8
"Aspichring" am Aspichbach

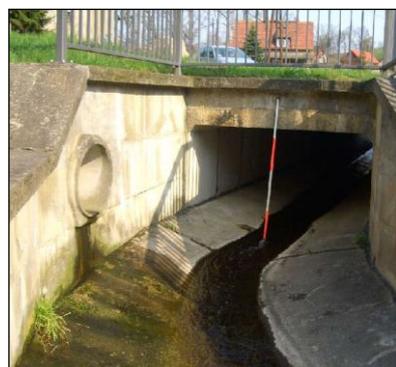
Abb. 22: Einleitstelle 140A78 in Eschdorf

In den Schullwitzbach münden oben genannte Auslässe des Kanalnetzes der Stadtentwässerung Dresden GmbH (Regenwassereinleitungen) mit einer Nennweite gleich und größer 300 mm.

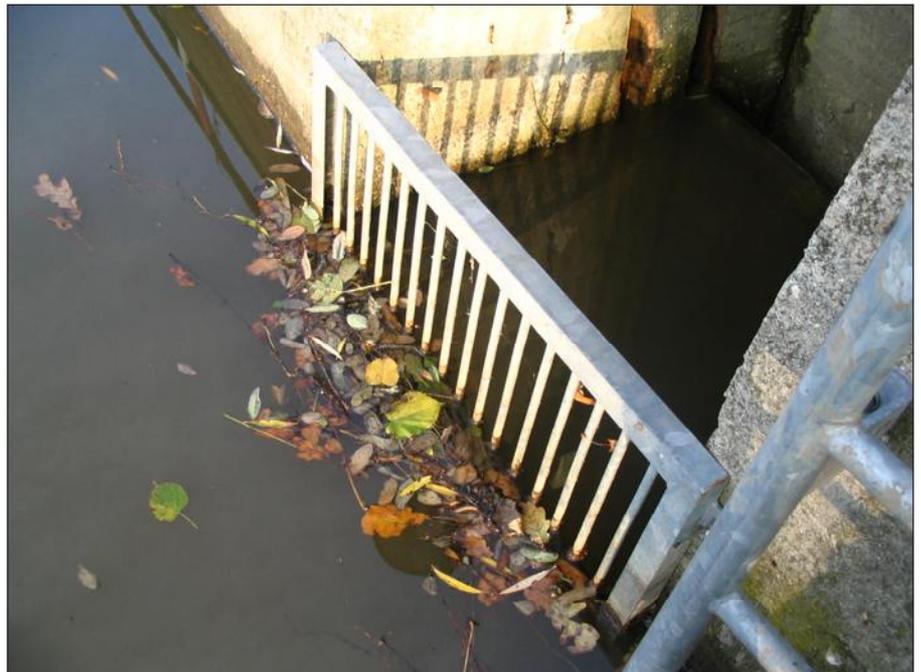
Abb. 23: Treibgutfang TF_OE_13
 Schullwitzbach, westlich
 Am Triebenberg 3

Die Funktionsfähigkeit der Anlagen wird in Verantwortung des Umweltamtes Dresden oder durch beauftragte Dritte, hier die Verwaltungsstelle Schönfeld-Weißig (VwSt SW) durch regelmäßige Reinigung und Wartung gewährleistet.

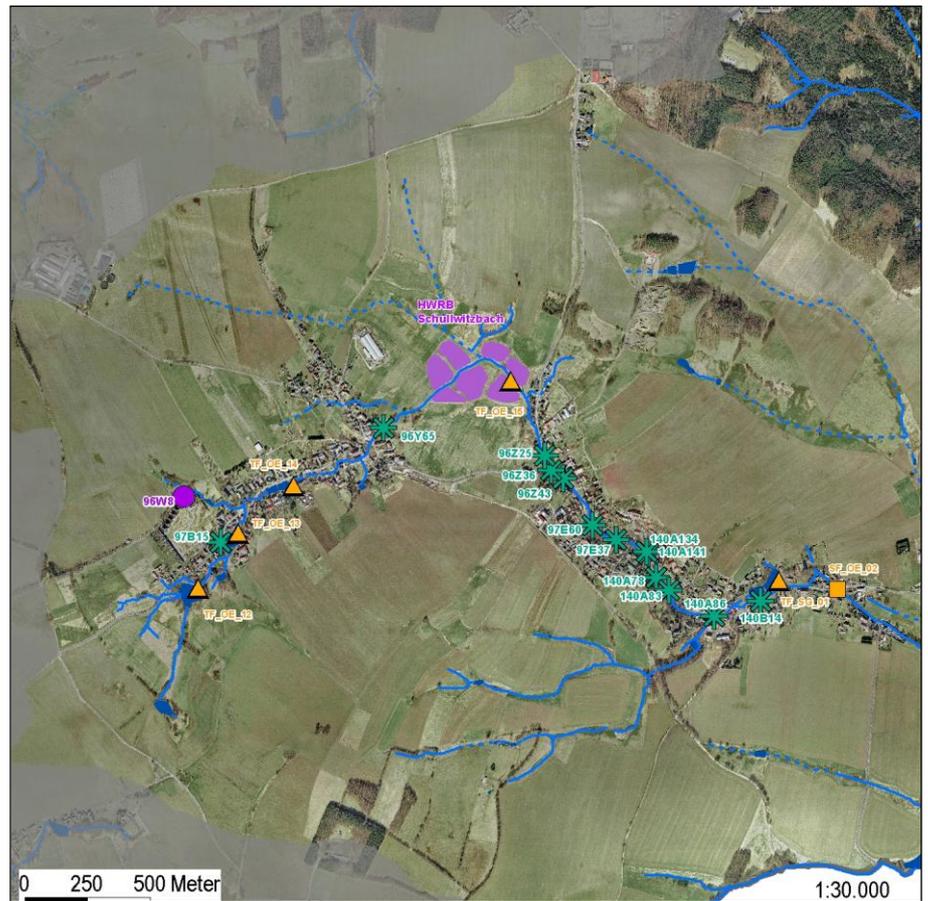
Abb. 24: Anlagen am Schullwitzbach und seinen Nebengewässern sowie wesentliche Einleitungen

Die Einleitungen 140A134 und 140A141 in den Schullwitzbach liegen unmittelbar nebeneinander, so dass sie in der Karte nicht einzeln erkennbar sind.

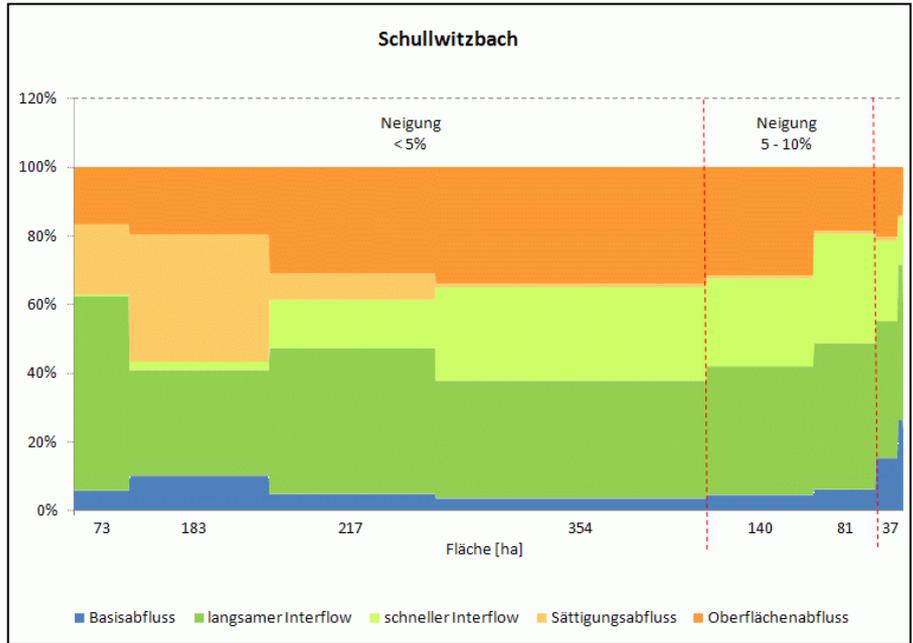
Abb. 25: Relative Anteile der Abflussbildung im Einzugsgebiet bei mittlerer Bodenvorfeuchte (die der Grafik zugrundeliegenden Daten wurden im Jahr 2008 für die aktuelle Flächennutzung mittels WBS FLAB ermittelt)

Basisabfluss: Tiefenversickerung, ggf. bis in das Grundwasser
 Interflow: Zwischenabfluss (unter der Oberfläche)
 Sättigungsabfluss: Oberflächenabfluss bei vollständiger Sättigung des Bodens

Das Einzugsgebiet generiert über 50 Prozent schnelle **Abflüsse** bei Starkregen. Diese sind an schlecht infiltrierende Lössdecken, an vernässte Auenbereiche und Senken, an hängige Festgesteinsauftragungen und an versiegelte Flächen gebunden.

In ebenen Bereichen tritt ein signifikanter Anteil an Sättigungsabfluss auf. Der hohe Anteil an langsamen Zwischenabflüssen ist auf pleistozäne Lockermaterialdecken und tiefgründig verwittertes Festgestein zurückzuführen.

Basisabfluss kann wegen des allgegenwärtig unterlagernden Festgesteins (meist Granodiorite) nur in geringen Mengen gebildet werden.

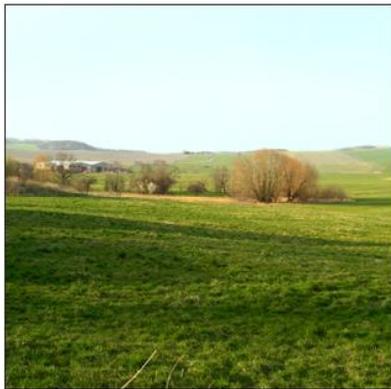
Abb. 26: Gebiet mit nutzungsbedingt erhöhtem Oberflächenabfluss im Einzugsgebiet des Schullwitzbaches

Die Teileinzugsgebiete zwischen Schullwitzer Wiesengraben und Rossendorfer Feldgraben sind Gebiete mit **nutzungsbedingt erhöhtem Oberflächenabfluss**. Sie erzeugen aufgrund der landwirtschaftlichen Nutzung, die zu Verdichtung der Bodenoberfläche, verringerter Anzahl von Makroporen und Ausbildung einer Pflugsohle führt, mehr Oberflächenabfluss als es unter natürlichen Bedingungen der Fall wäre. Der Hochwasserabflussscheitel im Schullwitzer Wiesengraben wird dadurch um etwa 5 Prozent erhöht.

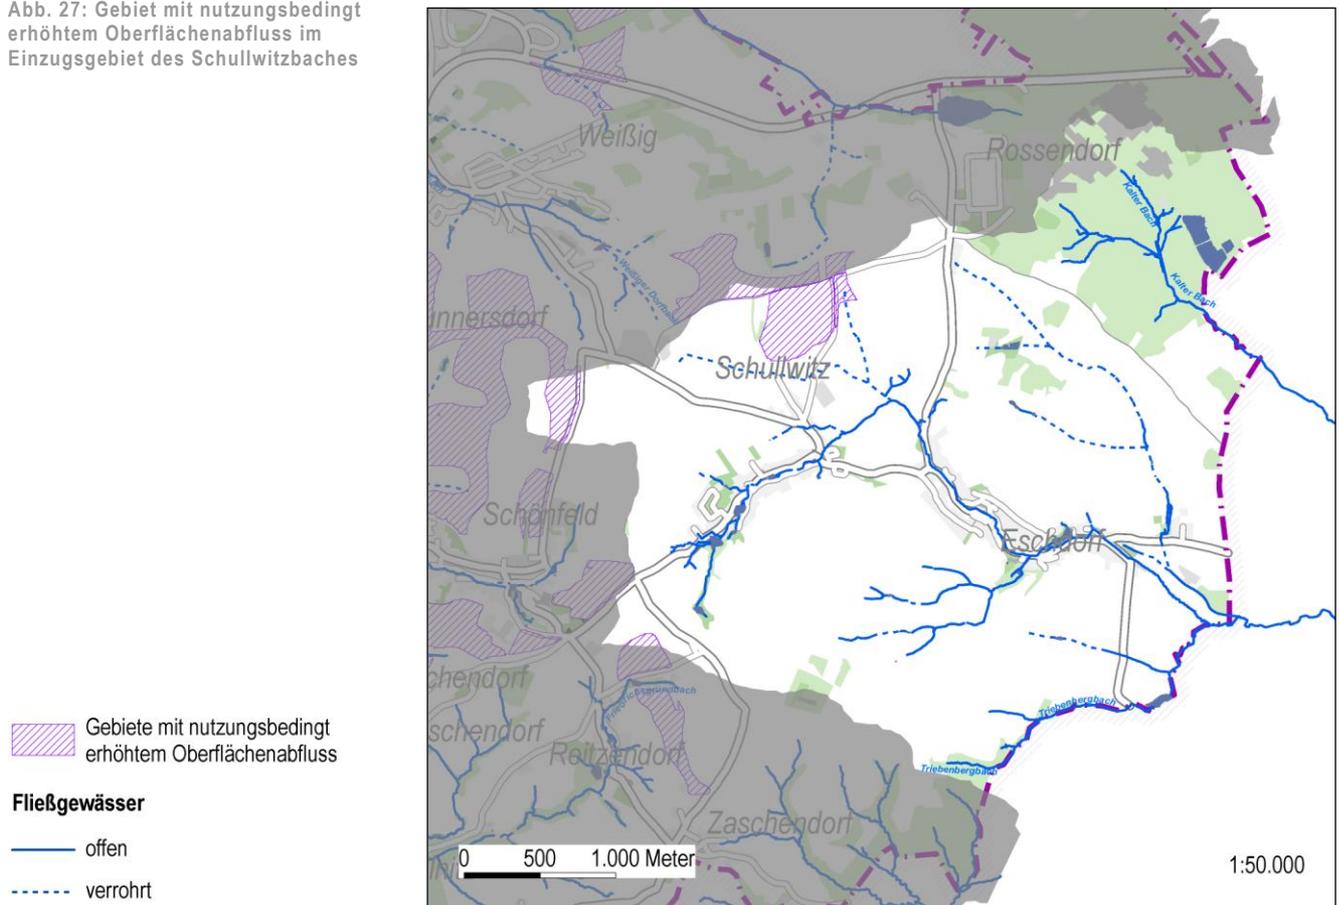
Abb. 27: Gebiet mit nutzungsbedingt erhöhtem Oberflächenabfluss im Einzugsgebiet des Schullwitzbaches

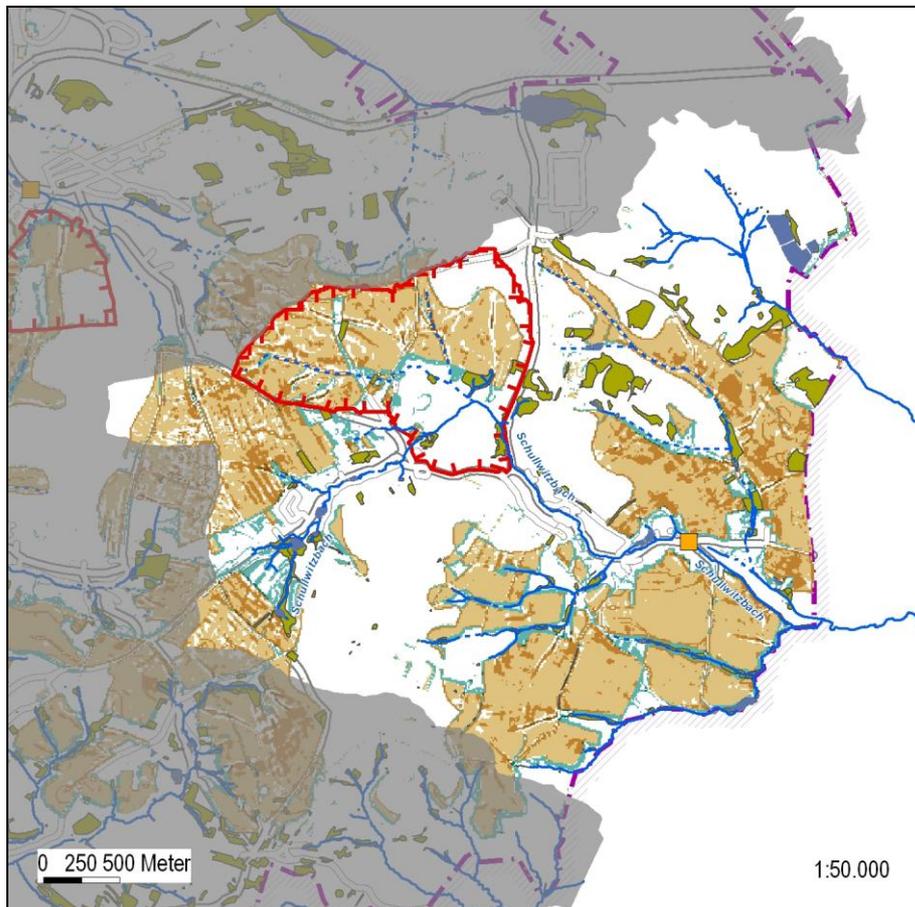
Ein Großteil der Ackerflächen im Einzugsgebiet des Schullwitzbaches sind **erosionsgefährdete Gebiete**. In nachfolgender Abbildung sind die Ergebnisse der Berechnung der potenziellen Erosionsgefährdung dargestellt. Die mit dem Prognosemodell EROSION-3D berechneten Erosionswerte [Tonnen Bodenabtrag pro Hektar Fläche] kennzeichnen den im schlimmsten Fall (so genannter Worst Case, Acker im Saatbettzustand) bei einem 10-jährlichen Starkregenereignis möglichen Bodenabtrag. Dieser ist vor allem im nordwestlichen Teil des Einzugsgebietes des Schullwitzbaches und im Bereich Rossendorfer Wasser mit Beträgen bis über 400 t/ha sehr hoch. Es handelt sich dort um Böden aus geringmächtigen Lössderivaten, die einmal abgetragen, nicht wiederhergestellt werden können. Die Bodenneubildung beträgt weit weniger als 10 t/ha im Jahr.

Abb. 28: Erosionsgefährdete Flächen (beige, braun) und Deposition (türkis) im Einzugsgebiet des Schullwitzbaches

Das Teileinzugsgebiet im Bereich Schullwitzer Wiesengraben und Rossendorfer Feldgraben ist in der Abbildung außerdem als „Beobachtete Erosionsfläche“ ausgewiesen. Nach dem Hochwasserereignis im August 2002 wurde hier starke Erosion mit deutlichen Erosionsbahnen beobachtet.

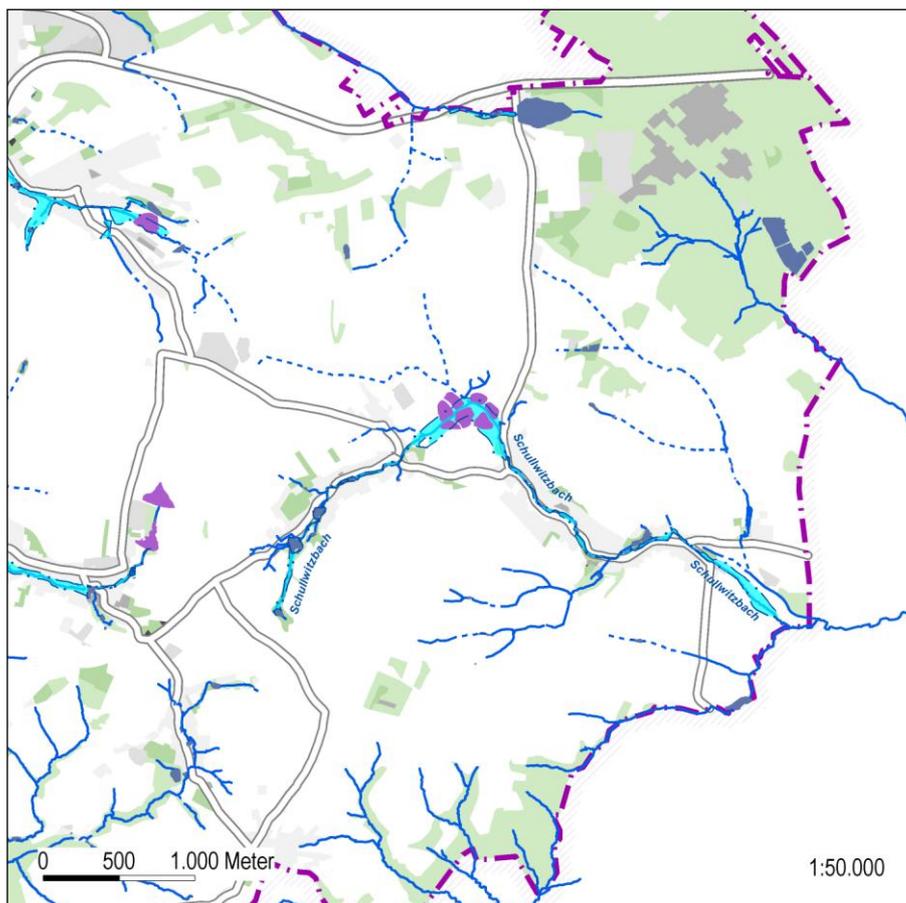
Abb. 29: Rechtswirksames Überschwemmungsgebiet vom 08.12.2003

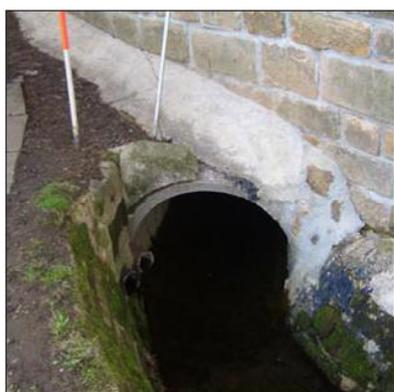
Abb. 30: Einlauf Verrohrung unter der Alten Schmiede

Eine Schwachstelle ist der Bereich an der Alten Schmiede mit der Einmündung des Aspichbaches und einer Verrohrung unter dem Gebäude, so dass eine Aufweitung des Gerinnes hier unmöglich ist. Eine weitere Engstelle an der Bühlaier Straße ist der Bereich zwischen dem Dorfteich Schullwitz und der Bäckerei an der Bühlaier Straße. Die maximale Abflussleistung beträgt an beiden Schwachstellen etwa $1 \text{ m}^3/\text{s}$, ab HQ20 kommt es zu Ausuferungen. Zudem sind die Verrohrungen anfällig gegenüber Verklausungen.

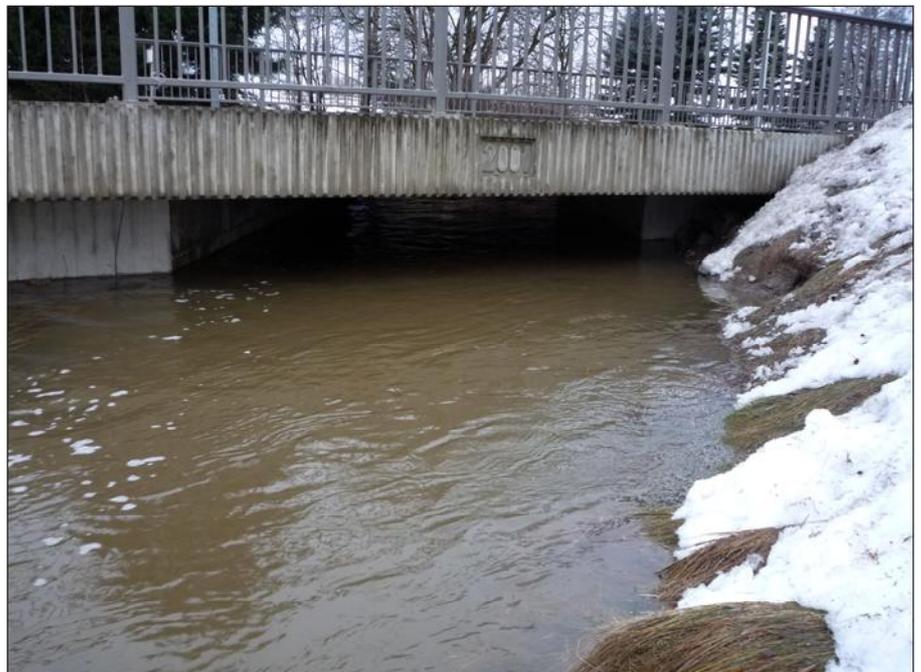
Schon bei starkem Tauwetter im Frühjahr 2009 kam es an der Brücke Dittersbacher Straße zu fast bordvollen Abflüssen. Diese Brücke ist durch ihre ungünstige Lage schräg zur Fließrichtung sehr verklausungsanfällig und stellt einen besonderen Gefahrenpunkt dar.

Abb. 31: Brücke Dittersbacher Straße, Februar 2009

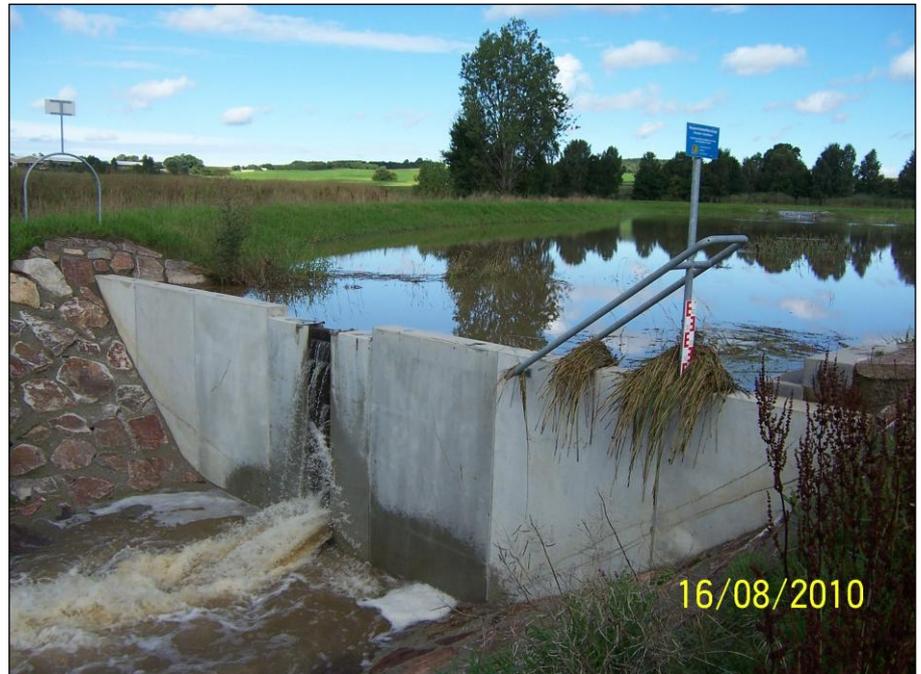
Abb. 32: Drosselbauwerk
Hochwasserrückhaltebecken
Schullwitzbach (Flutmulden) am
16.08.2010

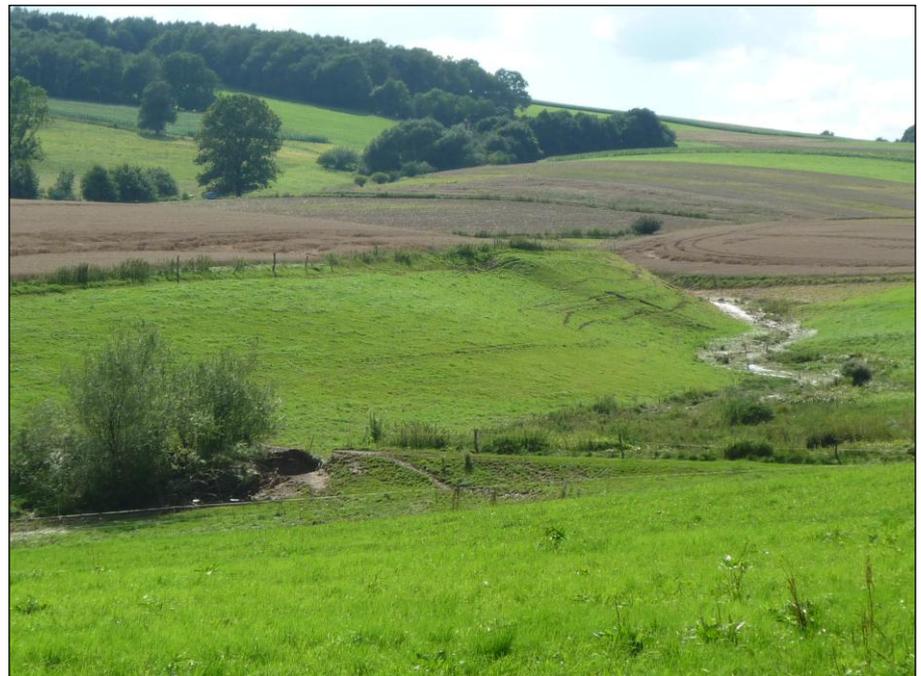
Im Eschdorf-Zaschendorfer Grenzbach floss so viel Wasser ab (geschätzt 5 m³/s), dass Ufermauern im Unterlauf am Freigut Eschdorf zerstört wurden. Das Wiesengrübchen, ein Nebengewässer des Eschdorf-Zaschendorfer Grenzbaches, durchbrach einen Wegdamm.

Abb. 33: Durchbrochener Wegdamm am
Wiesengrübchen, 16.08.2010

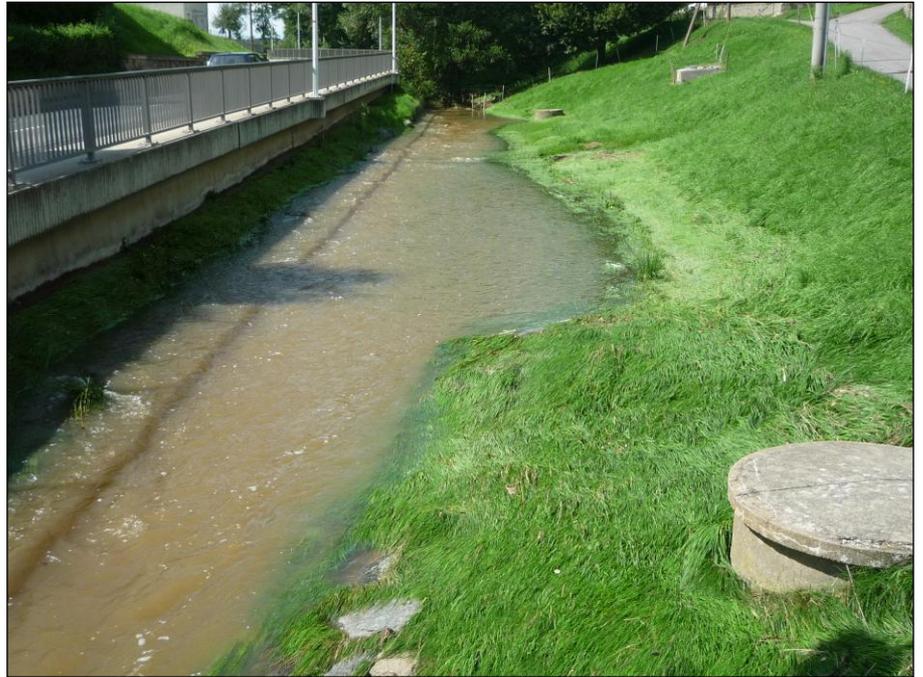
Abb. 34: Hochwasserabfluss im Schullwitzbach in Eschdorf, Höhe Pirnaer Straße 22/23, oberhalb Einmündung Eschdorf-Zaschendorfer Grenzbach, 16.08.2010
Der Hochwasser-Höchststand ist am umgelegten Gras erkennbar.

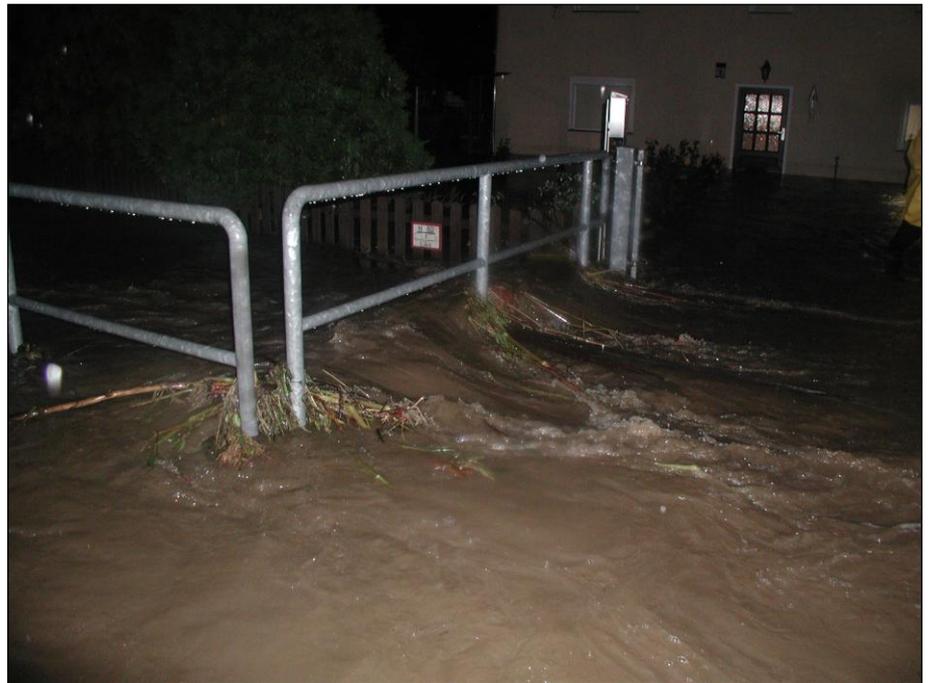
Abb. 36: Feuerwehreinsatz in der Nacht zum 16.08.2010, Pirnaer Straße

Während es am Schullwitzbach oberhalb Einmündung Eschdorf-Zaschendorfer Grenzbach nur zu schadlosen Ausuferungen auf Grünflächen und kleineren Schäden am Gewässerbett kam, entstanden ab Einmündung Eschdorf-Zaschendorfer Grenzbach auch Schäden an Privatgrundstücken. Am Bachweg waren mehrere Grundstücke von Überflutungen betroffen, wobei das Wasser auch in ebenerdige Räume floss und ein Gartenhaus aus der Verankerung gerissen wurde. Ebenso wurden Grundstücke an der Pirnaer Straße nordwestlich vom Sportplatz überflutet.
