# Gewässersteckbrief

# Omsewitzer Graben

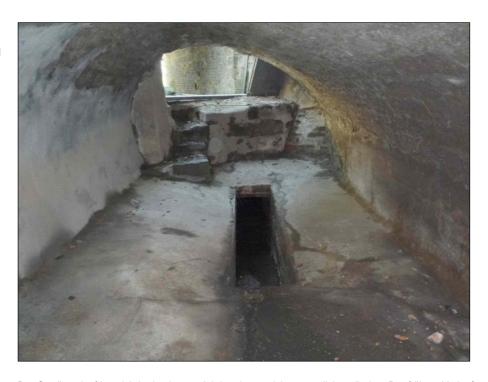
Abb. 5: Gewölbe des Omsewitzer Grabens (Wasserschöpfe) im Bereich zwischen Alter Meißner Landstraße und Meißner Landstraße

Ab der Straße Altleutewitz verläuft der Omsewitzer Graben, der nun auch Wasserschöpfe genannt wird, unterirdisch, wobei er überwiegend der Warthaer Straße folgt. Zum größten Teil fließt der Omsewitzer Graben hier durch ein begehbares Gewölbe, das Ende 19. Jahrhundert bis Anfang 20. Jahrhundert auf Betreiben der Gemeinde Cotta grundstücksweise errichtet wurde.

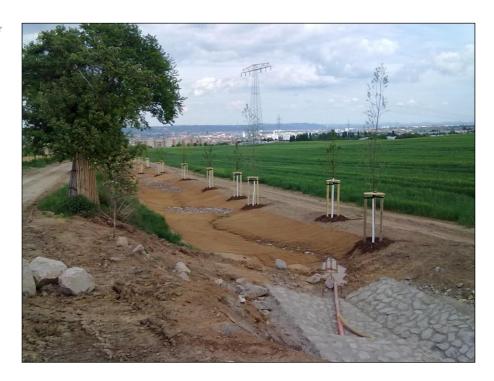
Abb. 7: Naturnah gestalteter Gompitzer Graben entlang der Gompitzer Straße, 10.05.2012

Im Zuge der grundhaften Sanierung der Gompitzer Straße werden zwei kleine Hochwasserrückhaltebecken errichtet. Gleichzeitig erfolgt die Wiederherstellung und naturnahe Gestaltung des Gompitzer Grabens. Der Anschlussbereich vor dem Durchlass Ockerwitzer Allee wird aufgrund des hohen Sohlgefälles als Kaskade ausgebildet. Die Maßnahmen werden im Juli 2012 fertiggestellt.

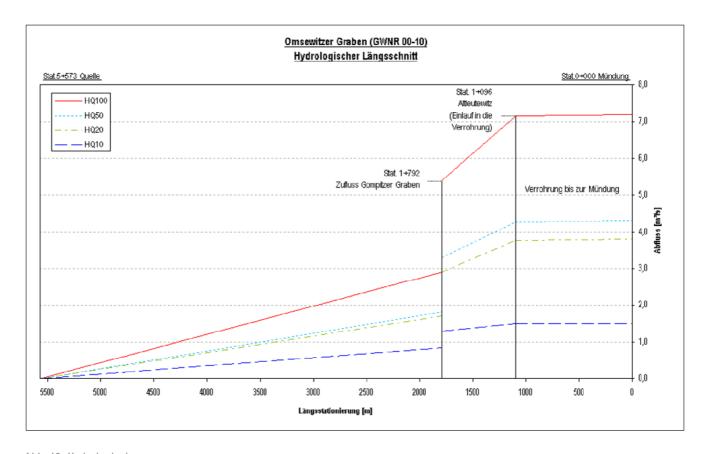
Abb. 12: Hydrologischer Gewässerlängsschnitt des Omsewitzer Grabens

Die Wirkung der Hochwasserrückhaltebecken am Gompitzer Graben ist in diesem hydrologischen Längsschnitt nicht berücksichtigt.

Abflüsse bei Station	Altleutewitz
Mittleres natürliches Niedrigwasser (MNQ <sub>nat</sub> ):	0,01 m³/s
1-jährliches Hochwasser (HQ1):	0,2 m³/s
10-jährliches Hochwasser (HQ10):	1,5 m³/s
100-jährliches Hochwasser (HQ100):	7,2 m³/s

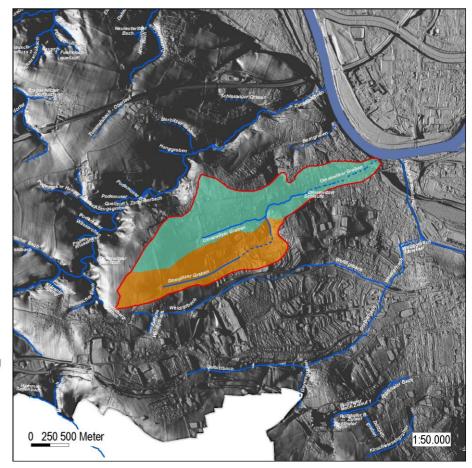
Abb. 13: Einzugsgebiet Omsewitzer Graben und Gompitzer Graben

Hinweis: Mit der unterschiedlichen Einfärbung wird die Begrenzung der Teileinzugsgebiete deutlich.

Das Einzugsgebiet des Omsewitzer Grabens liegt vollständig im Stadtgebiet Dresden und gehört naturräumlich zum Omsewitzer Löss-Plateau. Dieses Plateau ist von Südwest nach Nordost geneigt und im Einzugsgebiet durch flache Muldentäler strukturiert. Diese fungieren als Kaltluftabflussbahnen. Die Lössdecke ist tiefgründig entkalkt und liefert fruchtbare Böden, vor allem Parabraunerden und Parabraunerde-Pseudogleye. Sie lagert über kreidezeitlichem Pläner, im Untergrund befinden sich Monzonite des Meißener Massivs.

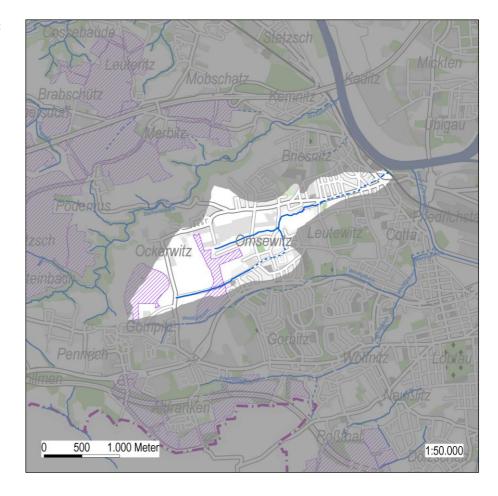
Abb. 20: Gebiete mit nutzungsbedingt erhöhtem Oberflächenabfluss am Omsewitzer Graben und Gompitzer Graben

Zwei Teilgebiete am Oberlauf von Omsewitzer und Gompitzer Graben sind Gebiete mit nutzungsbedingt erhöhtem Oberflächenabfluss. Bedingt durch die landwirtschaftliche Nutzung ist hier das Infiltrationsvermögen der Lösslehmböden zusätzlich beeinträchtigt.

Bei Starkregen wird das Abflussgeschehen nur noch durch Oberflächenabfluss bestimmt, nicht mehr durch schnellen Zwischenabfluss. Es können beträchtliche Mengen wild abfließendes Wasser entstehen, wie dies im Frühjahr 2006 bei Tauwetter mit Regen zu beobachten war. Der erhöhte Oberflächenabfluss bewirkt eine Erhöhung des Hochwasserabflussscheitels im Gompitzer Graben um etwa 15 Prozent.
