Gewässersteckbrief

Weidigtbach

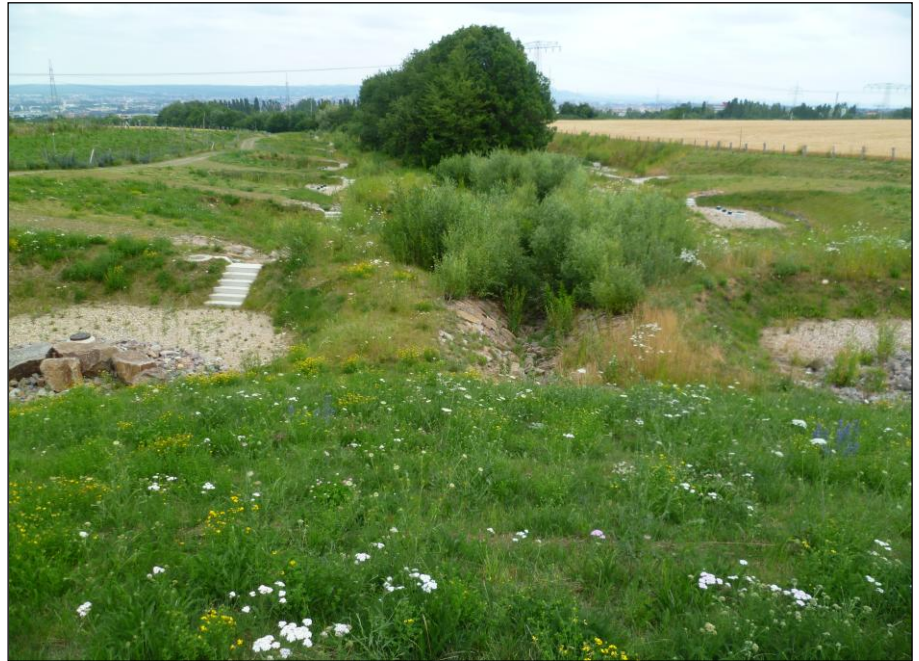
Abb. 2: Offengelegter Weidigtbach östlich Ockerwitzer Allee, links und rechts des Gewässers naturnahe Rückhalte mulden, 10.04.2012

Unterhalb der Ortslage Altgompitz östlich der Ockerwitzer Allee wurde der Weidigtbach im Jahr 2010 im Rahmen einer Ausgleichs- und Ersatzmaßnahme für den Ausbau der Bundesstraße B173 offengelegt. Gleichzeitig wurde eine Hochwasserrückhalteanlage, bestehend aus einem kleinen Hochwasserrückhaltebecken und achtzehn naturnahen Rückhaltegräben, errichtet.

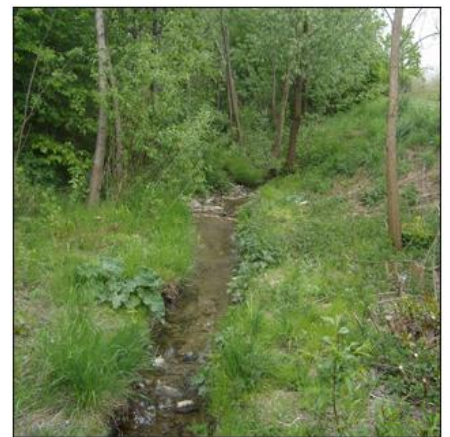
Abb. 4 (rechts): Renaturiertes Gewässerbett im Abschnitt bis Haltestelle Schlehenstraße

Der daran anschließende Abschnitt bis zur Haltestelle Schlehenstraße wurde als Pilotprojekt 2001 renaturiert. Ausschließlich ingenieurbioologische Bauweisen kamen beim Rückbau des ehemals betonierten Gerinnes zum Einsatz. Der Bach wurde wieder ein intaktes Biotop und ein Erholungsort.

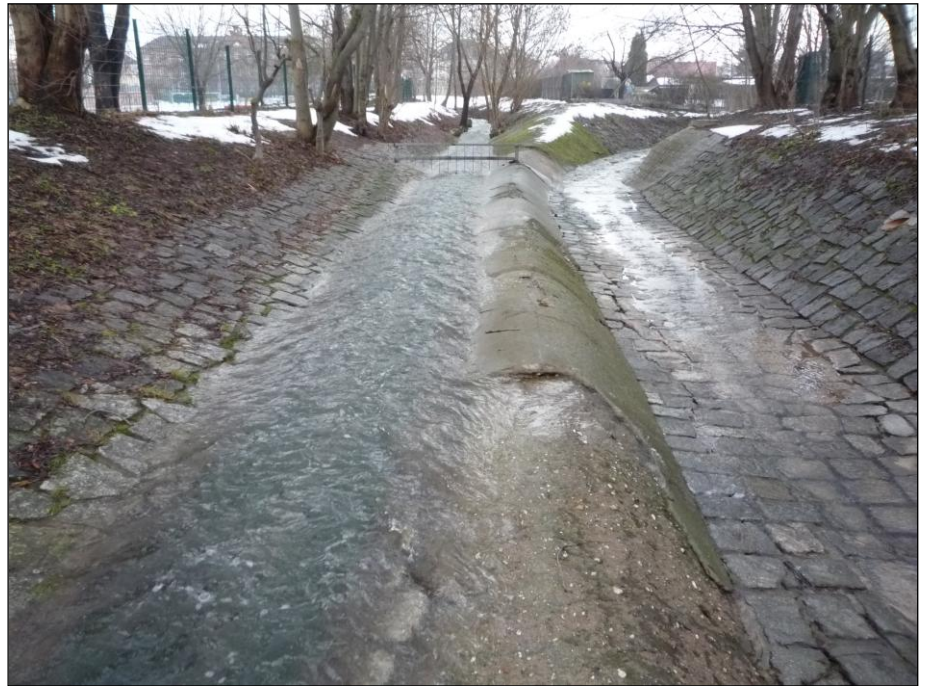
Abb. 6: Streichwehr am Beginn Weidigtbach Überlauf

Ab der Chamissostraße fließt der Weidigtbach in einem befestigten Trapezprofil bis zur Werkstättenstraße. Von dort aus ist der Weidigtbach bis zur Mündung verrohrt. Oberhalb der Verrohrung befindet sich ein Streichwehr. Bei Hochwasser wird über dieses Wehr ein Hochwasserentlastungsgerinne gespeist. Dieser **Weidigtbach Überlauf**, der ab Klopstockstraße verrohrt ist, führt ebenfalls zur Vereinigten Weißeritz.

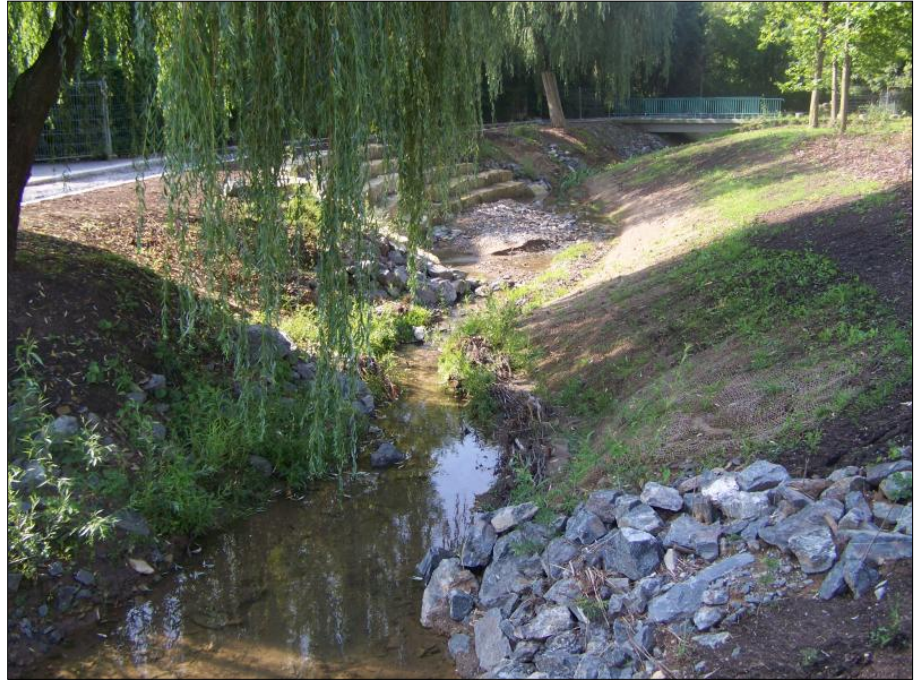
Abb. 7: Naturnah umgestalteter Unterlauf des Gorbitzbaches

Im Unterlauf zwischen Kesselsdorfer Straße und Mündung in den Weidigtbach durchquert der Gorbitzbach den östlichen Teil des Neubaugebiets Gorbitz. Das trapezförmige Bachprofil war bis 2008 teilweise mit Rasengittersteinen befestigt. Im Zeitraum 2008 bis 2009 fand hier im Rahmen einer Ausgleichsmaßnahme des Autobahnbaus eine umfangreiche naturnahe Umgestaltung statt. Dabei erfolgte auch eine gestalterische Einbindung des Gorbitzbaches in das umgebende städtebauliche Umfeld.

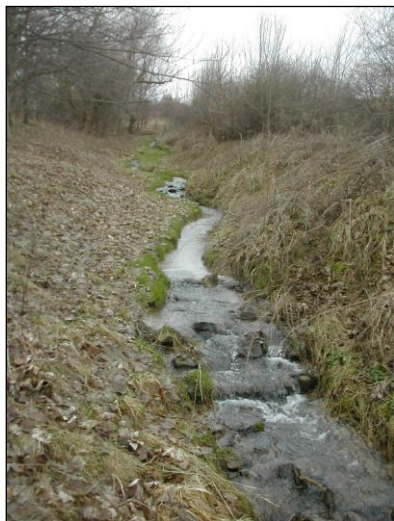
Abb 9: Weidigtbach, Gewässertyp 6 nach EG-WRRL

Der **Weidigtbach** ist aufgrund seiner Einzugsgebietsgröße von < 10 km² kein eigener Wasserkörper nach WRRL. Entsprechend seinen naturräumlichen Eigenschaften ist er dem Gewässertyp „Feinmaterialreiche, karbonatische Mittelgebirgsbäche“ (Gewässertyp 6 nach WRRL) zuzuordnen.

Der Weidigtbach ist ein überwiegend erheblich verändertes Gewässer mit abschnittsweise größerem Gefälle. Das Bachbett ist vorwiegend durch feinmaterialreiche Substrate geprägt. Es ist davon auszugehen, dass das vorhandene Grobmaterial eingebracht wurde. Der geologische Untergrund besteht aus Lehm, Löß und Mude.

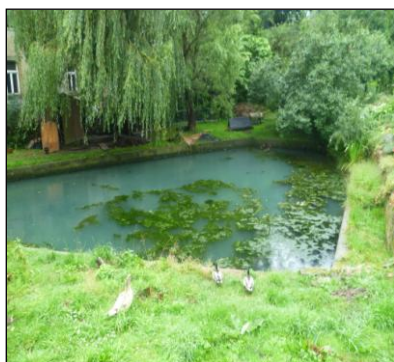
Abb 10: Dorfteich Gompitz mit mangelhafter Wasserqualität

Die Wasserqualität des Dorfteiches Gompitz ist mangelhaft. Massentwicklungen von fädigen Grünalgen deuten auf erhebliche Nährstoffeinträge hin.

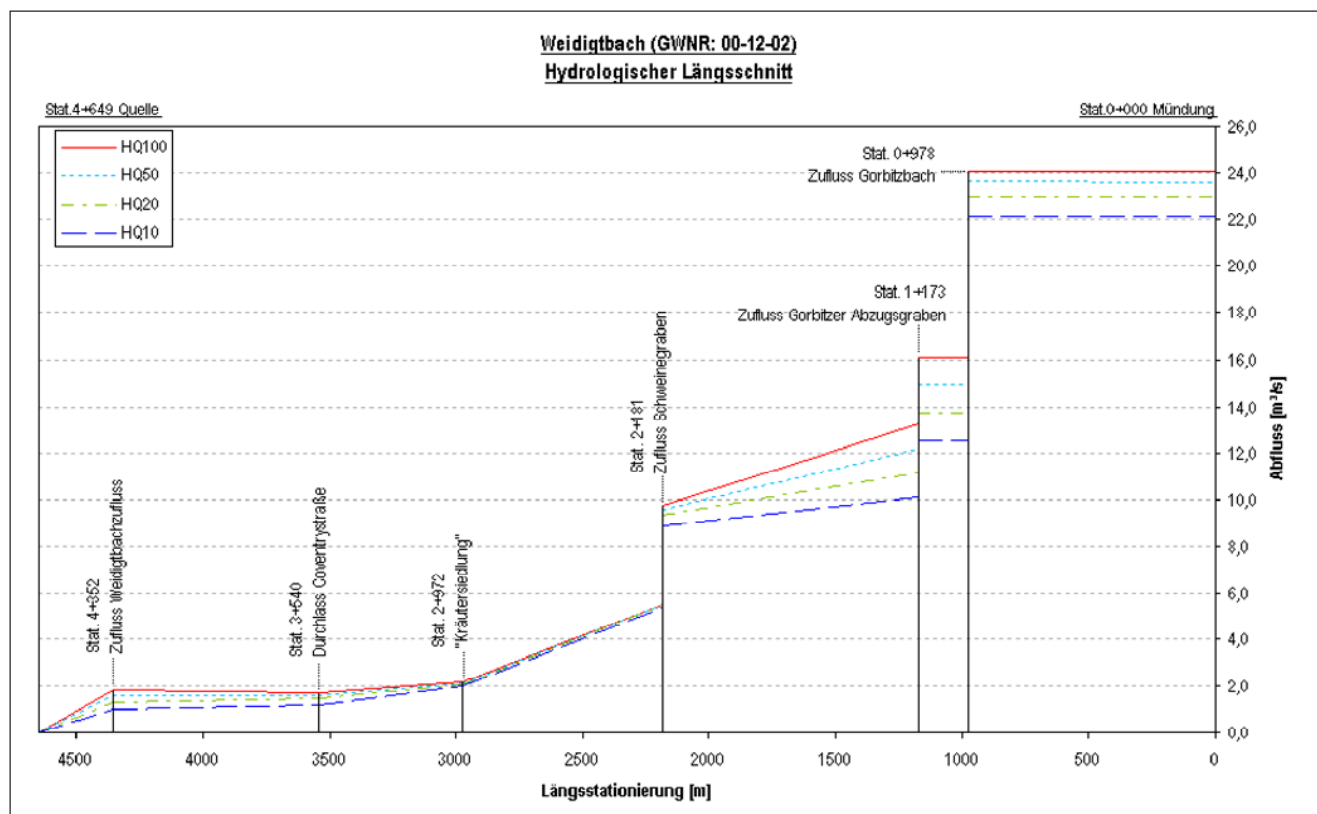
Abb. 11: Hydrologischer Gewässerlängsschnitt

Abflüsse bei Station	unterhalb Zufluss Gorbitzbach
Mittleres natürliches Niedrigwasser (MNQ _{nat}):	0,03 m³/s
1-jährliches Hochwasser (HQ1):	9,5 m³/s
10-jährliches Hochwasser (HQ10):	22,1 m³/s
100-jährliches Hochwasser (HQ100):	24,1 m³/s

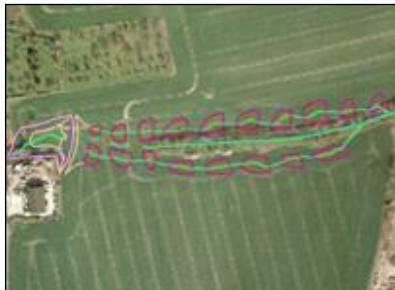
Abb. 13: Bauzeichnung HWRB Flutmulden Weidigtbach

Das Hochwasserrückhaltebecken Flutmulden Weidigtbach ist eine 2010 neu errichtete Hochwasserrückhalteanlage aus einem kleinen Hochwasserrückhaltebecken mit einem Volumen von 3000 m³ und achtzehn Rückhaltebecken. Die Rückhaltebecken mit Einzelvolumen zwischen 21 und 103 m³ befinden sich unterstrom des Rückhaltebeckens, acht Becken südlich und zehn Becken nördlich vom Weidigtbach. Die Becken sind hintereinander angelegt und werden im Hochwasserfall nacheinander über zwei Drosselrohre sowie zwei Hochwassernotentlastungen gefüllt. Der maximale Drosselabfluss des Hochwasserrückhaltebeckens Flutmulden Weidigtbach ergibt sich aus dem Drosselabfluss aus dem kleinen Rückhaltebecken zuzüglich der Abflüsse der beiden Beckenstränge.

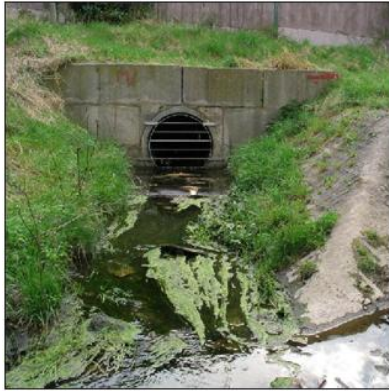
Abb. 17: Einleitung 23T416 in den Weidigtbach

In den Weidigtbach und den Gorbitzbach münden zahlreiche Einleitungen von Regen- und Mischwasser, die sich sowohl auf die Abflussmengen als auch auf die Gewässerbeschaffenheit auswirken.

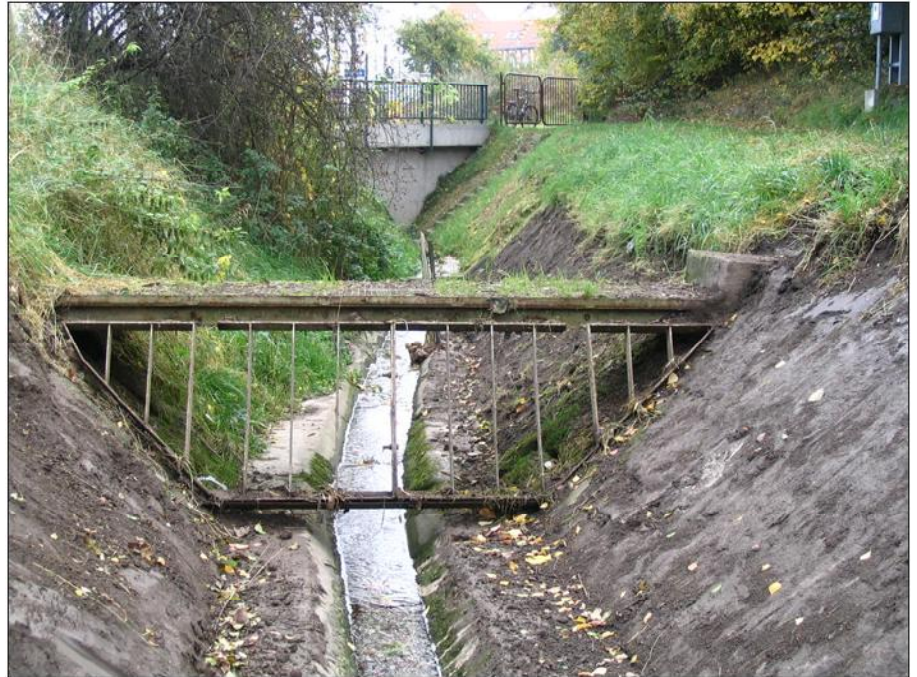
Abb. 18: Treibgutfang TF_LE_38
Gorbitzbach westlich Kesselsdorfer/
W.-Hippler-Straße

Die Funktionsfähigkeit der Anlagen wird in Verantwortung des Umweltamtes Dresden durch regelmäßige Reinigung und Wartung gewährleistet.

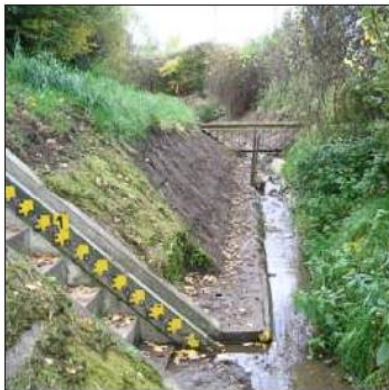
Abb. 19: Pegel Gorbitz 1 am Gorbitzbach

Der **Pegel Gorbitz 1** erfasst ein Einzugsgebiet von 3,4 km² und wird seit dem 01.11.1983 durch die Staatliche Betriebsgesellschaft für Umwelt und Landwirtschaft (BfUL) des Freistaates Sachsen betrieben.

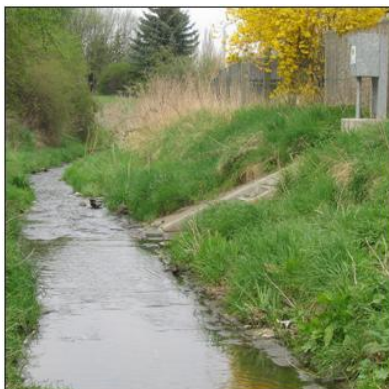
Abb. 20: Pegel Gorbitz 2 am Weidigtbach

Der **Pegel Gorbitz 2** erfasst ein Einzugsgebiet von 8,1 km² und wird seit dem 01.11.1982 durch die Staatliche Betriebsgesellschaft für Umwelt und Landwirtschaft (BfUL) des Freistaates Sachsen betrieben.

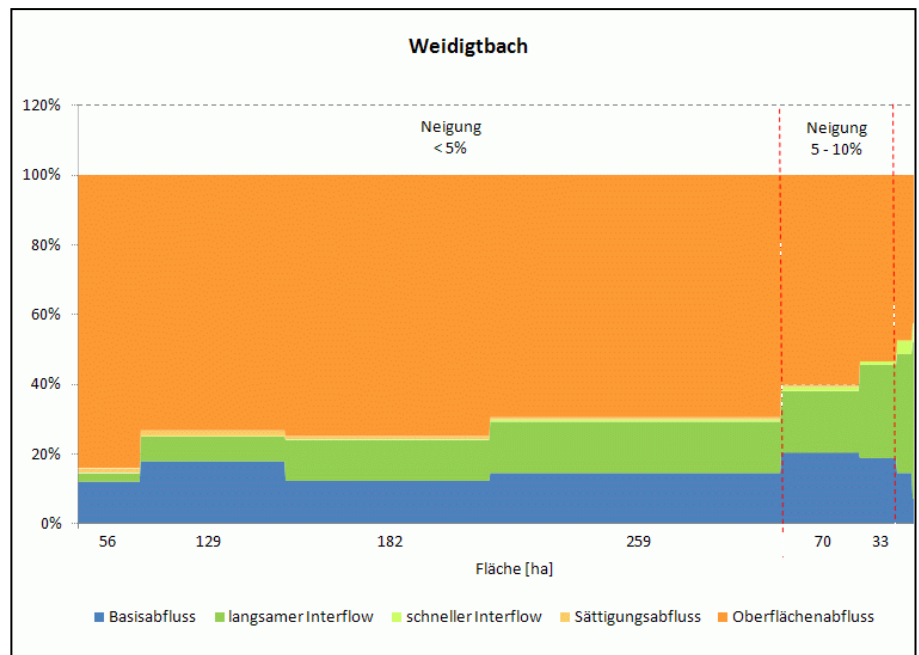
Abb. 23: Relative Anteile der Abflussbildung im Einzugsgebiet bei mittlerer Bodenvorfeuchte (die der Grafik zugrundeliegenden Daten wurden im Jahr 2008 für die aktuelle Flächenutzung mittels WBS FLAB ermittelt)

Weidigtbach und Gorbitzbach sind Gewässer mit starker Versiegelung im Einzugsgebiet. Die verbleibenden Offenlandflächen sind überwiegend von ackerbaulich genutzten Lössböden mit schlechten Infiltrationseigenschaften geprägt. Beide Faktoren führen zu enormen Anteilen von Oberflächenabflüssen bei Starkregen. Etwa 70 Prozent des Niederschlages wird bei mittlerer Vorfeuchte als **Oberflächenabfluss** abgeführt. Ca. 30 Prozent entfallen auf Basisabflüsse und langsamen Interflow, die meist auf Flächen ohne intensive Nutzung gebildet werden.

Basisabfluss: Tiefenversickerung, ggf. bis in das Grundwasser
 Interflow: Zwischenabfluss (unter der Oberfläche)
 Sättigungsabfluss: Oberflächenabfluss bei vollständiger Sättigung des Bodens

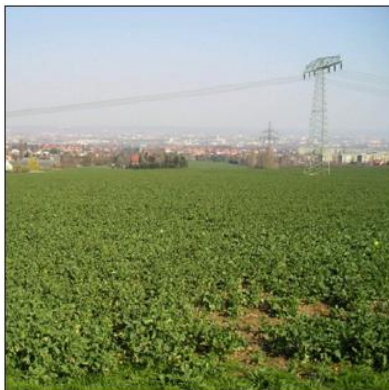
Abb. 24: Gebiet mit nutzungsbedingt erhöhtem Oberflächenabfluss

Am Oberlauf des Gorbitzbaches befinden sich **Gebiete mit nutzungsbedingt erhöhtem Oberflächenabfluss**. Auf Grund der landwirtschaftlichen Nutzung kommt es auf den Lösslehmflächen bei Starkregen nicht, wie im natürlichen Fall, zu Zwischenabfluss, sondern es dominiert Oberflächenabfluss. Dies führt zu einer Vergrößerung des Hochwasserabflussscheitels im Oberlauf des Gorbitzbaches um etwa 10 Prozent.

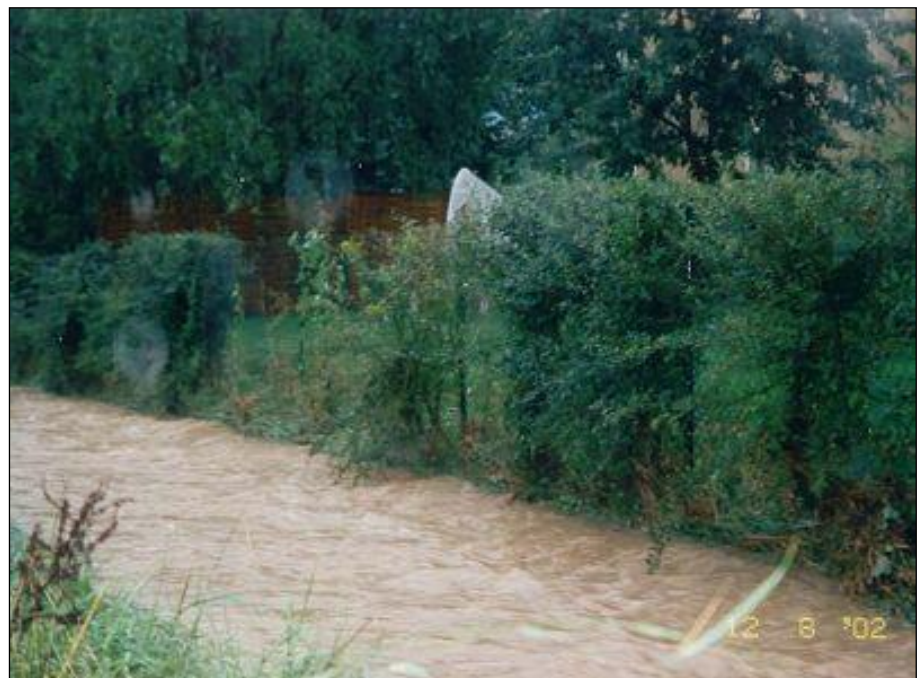
Abb. 28: Weidigbach im Bereich Weidentalstraße, August 2002

Bei dem **Hochwasserereignis** im August 2002 kam es lokal zu erheblichen Überlastungen an Weidigbach und Gorbitzbach und in Folge zu Überflutungen der anliegenden Gebiete, was sich in dem rechtswirksamen Überschwemmungsgebiet widerspiegelt. Es traten lokale Schäden an den Gewässern auf.

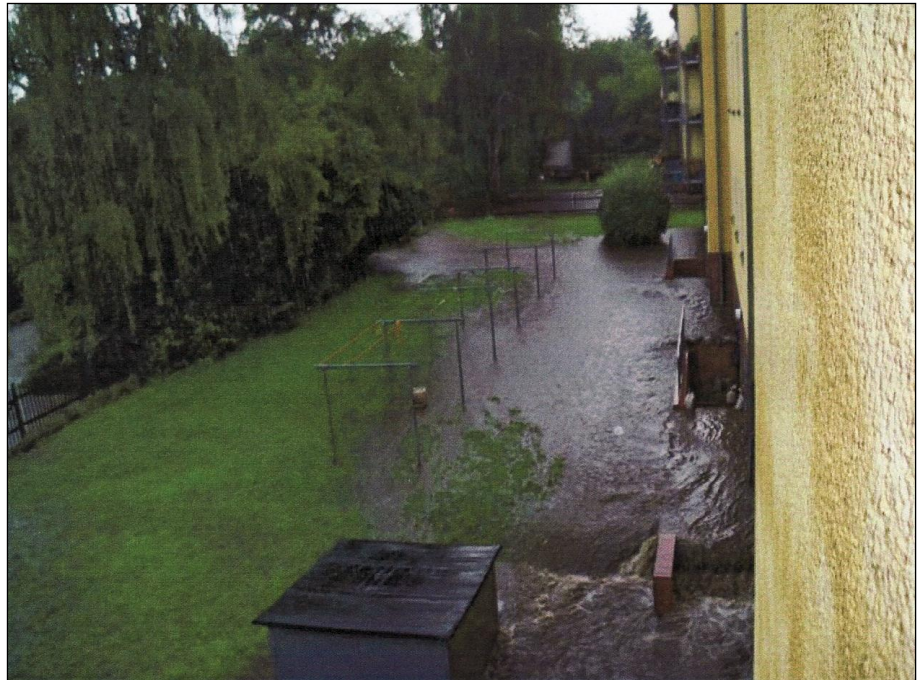
Abb. 31: Überflutungen im Bereich Weidenthalstraße, 14. Juli 2009

Im weiteren Verlauf des Weidigtbaches besteht Überflutungsgefahr am Durchlass Gottfried-Keller-Straße und im Bereich Weidenthalstraße. An der Weidenthalstraße war schon mehrfach die Wohnbebauung von Hochwasser betroffen. Das Foto unten entstand nach einem Starkregenereignis im Juli 2009, als in 20 Minuten 27 mm Niederschlag fielen.

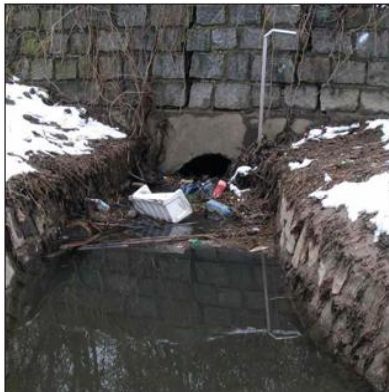
Abb. 32: Mündung Weidigtbach, Einlauf Verrohrung

Im Mündungsbereich des Weidigtbaches in die Vereinigte Weißeritz kann es zu Überstau mit erheblichem Überstauvolumen kommen. Diese Situation ist kritisch, da Wohngebiete betroffen sind und die Topographie ein Zurückkehren ausgetretenen Wassers in das Bachbett nicht ermöglicht.

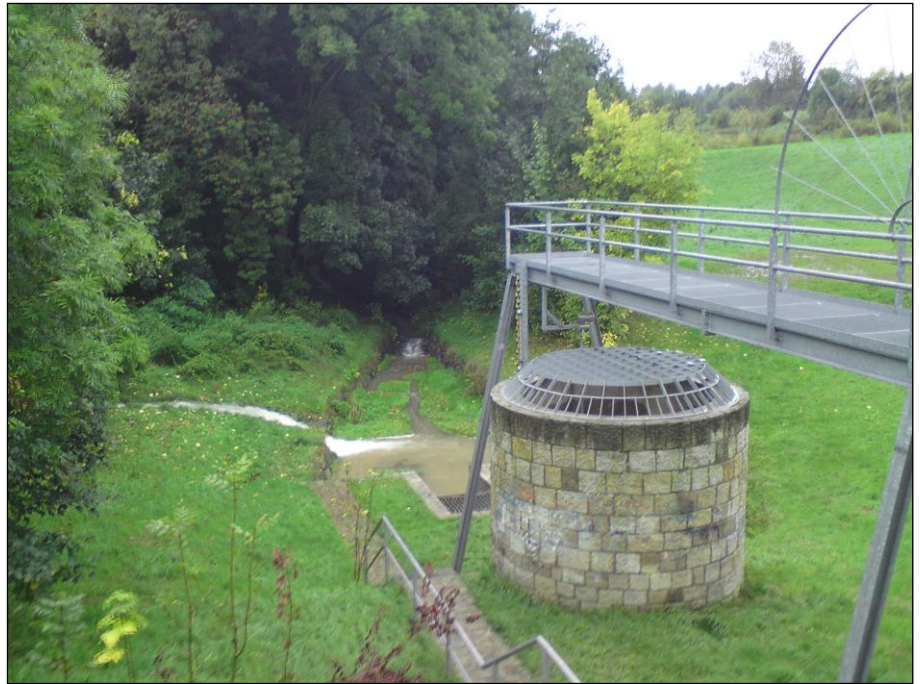
Abb. 33: Hochwasserrückhaltebecken
Gorbitzbach 2, 28.09.2010

Am Gorbitzbach wird der Abfluss oberhalb Pesterwitzer Straße durch das Hochwasserrückhaltebecken Gorbitzbach 2 gedrosselt. In dieses Hochwasserrückhaltebecken wird über ein Regenrückhaltebecken der Autobahn A17 (Becken 5.1) Regenwasser aus Pesterwitz mit eingeleitet. Unterhalb der Pesterwitzer Straße befindet sich das Hochwasserrückhaltebecken Gorbitzbach 1, das jedoch nicht den Anforderungen nach DIN entspricht. Die Nutzbarkeit dieses Hochwasserrückhaltebeckens wird deshalb derzeit noch geprüft.

Bei einem Drosselabfluss von 2 500 l/s aus den Hochwasserrückhaltebecken Gorbitzbach können im weiteren Verlauf des Gorbitzbaches Überflutungen bis zum HQ100 weitestgehend verhindert werden.
