# Gewässersteckbrief

## Schullwitzbach

Dresden.  
DIE STADT

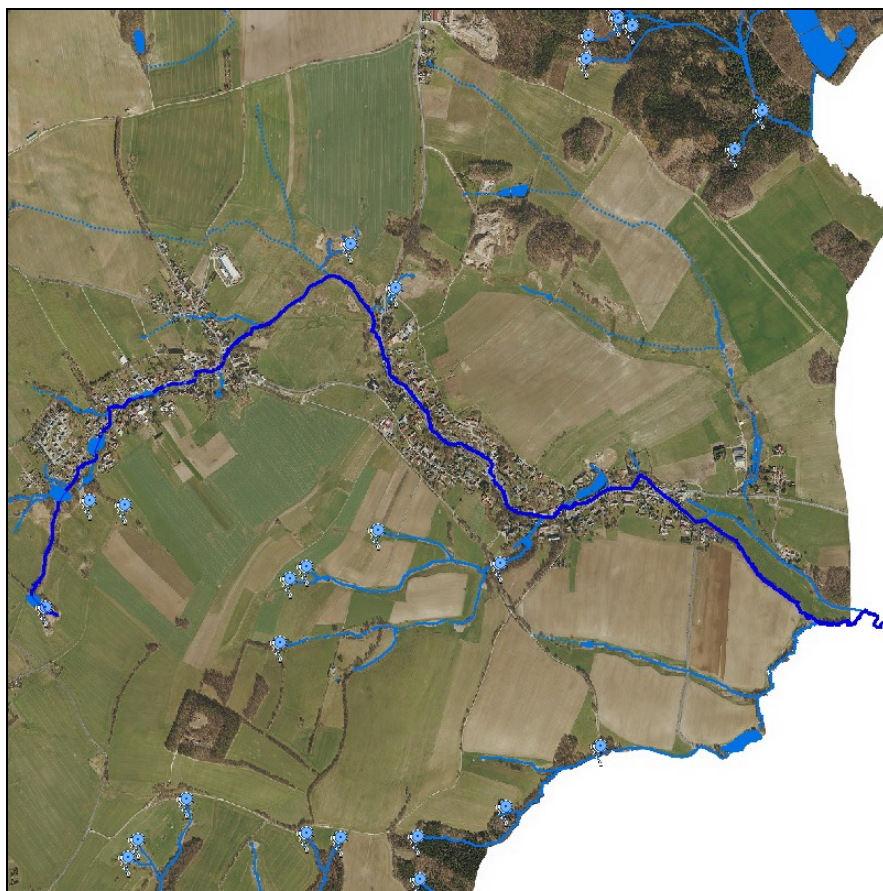
Abb. 2: Schullwitzbach  
Luftbild: Amt für Geodaten und Kataster

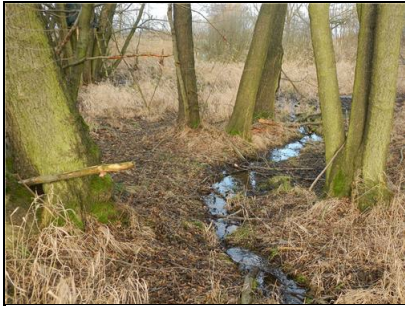
Abb. 4: Oberlauf des Schullwitzbaches zwischen Kalkteich und Schullwitzer Nixenteich;  
30.01.2018

Der Schullwitzbach beginnt zwischen Reitzendorf und Schullwitz an der Schullwitzbach-Quelle oberhalb des Kalkteiches und fließt zunächst in nordöstlicher Richtung. Die ersten etwa 500 m bis zum Schullwitzer Nixenteich durchquert der Schullwitzbach landwirtschaftliche Flächen und ist hier weitgehend natürlich geprägt.

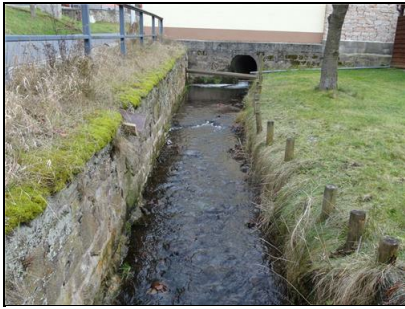
Abb. 5: Schullwitzbach in der Ortslage Schullwitz unterhalb vom Mühlteich, Blick stromab;  
30.01.2018

Östlich des Schullwitzer Nixenteiches befindet sich die Ortschaft Schullwitz, die der Bach auf der ursprünglichen, heute jedoch bebauten Angerwiese durchquert. Hier ist er auf seiner gesamten Fließlänge durch die Ortschaft von etwa 1000 m überwiegend verbaut und streckenweise verrohrt. Zudem gibt es in der Ortslage Schullwitz drei weitere Teiche im Direktschluss zum Schullwitzbach.

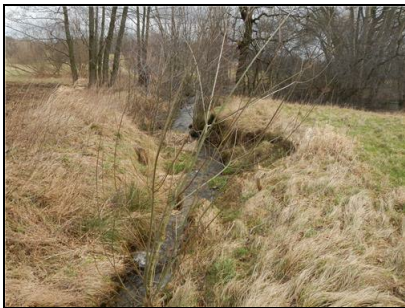
Abb. 6: Naturnaher Abschnitt des Schullwitzbaches zwischen Schullwitz und Eschdorf;  
30.01.2018

Nordöstlich von Schullwitz durchfließt der Bach ein großes Wiesengelände bis zu dem Hochwasserrückhaltebecken Schullwitzbach, das aus sieben Flutmulden besteht. In diesem etwa 300 m langen Abschnitt hat der Schullwitzbach wieder einen naturnahen Charakter.

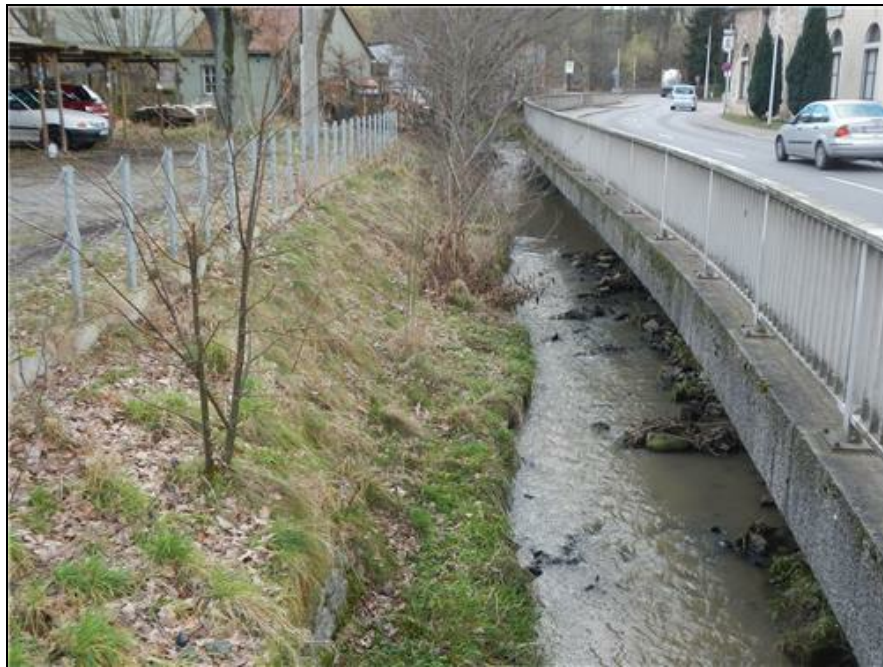
Abb. 7: Schullwitzbach in der Ortslage  
Eschdorf entlang Pirnaer Straße;  
30.01.2018

Durch Eschdorf verläuft der Schullwitzbach auf einer Fließlänge von etwa 1900 m überwiegend neben der Staatsstraße Pirna-Radeberg. Daher ist der Bach straßenseitig in der Regel mit einer Ufermauer befestigt. Das gegenüber liegende Ufer ist häufig ebenfalls mit Mauern versehen oder anderweitig verbaut. Nur vereinzelt sind noch unbefestigte Gewässerabschnitte vorhanden. Kurz vor dem Ortsausgang Eschdorf schwenkt der Schullwitzbach von der Straße weg in ein Wiesengelände, hier ist der Bach bis zur Stadtgrenze in einem naturnahen bis natürlichen Zustand.

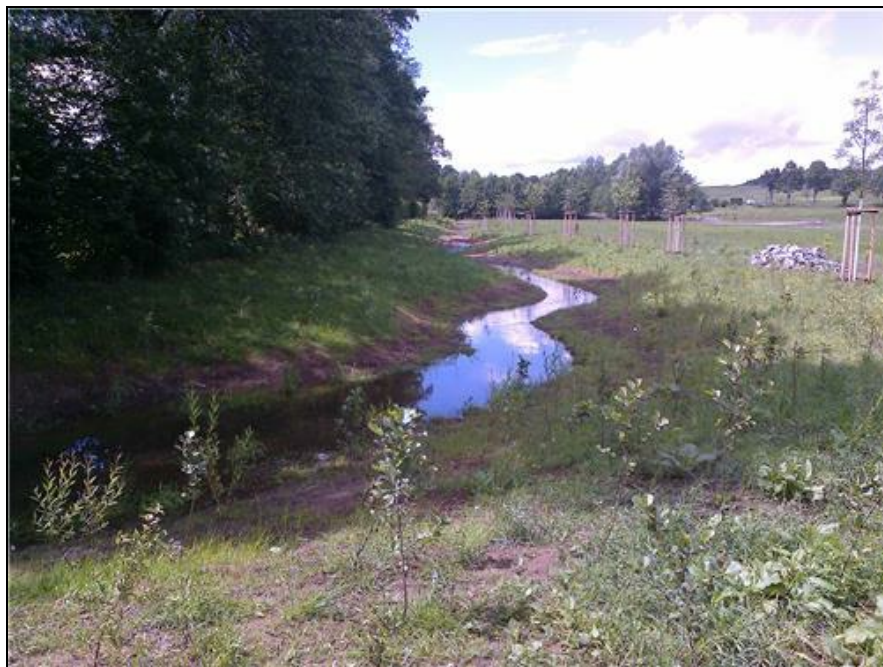
Abb. 8: Renaturierter Abschnitt des  
Schullwitzbaches am Ortsausgang Eschdorf,  
Blick stromauf;  
31.08.2015

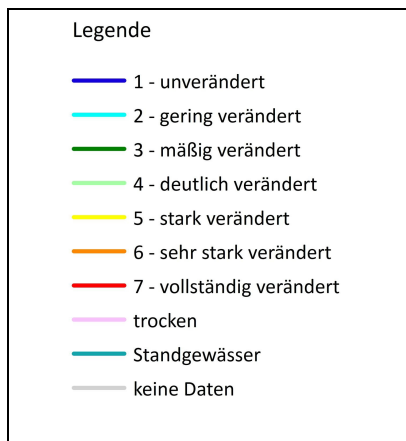
Abb. 11: Gewässerstrukturgüte LfULG, Stand 2016  
Schullwitzbach

schon anhand der schlechten Strukturgüte erkennbaren Defizite der Gewässermorphologie und der Durchgängigkeit. Für gewässertypische Fische bietet der Schullwitzbach, wegen seiner zeitweise geringen Wasserführung und den aufgrund der räumlichen Gegebenheiten kaum behebbaren Wanderungshindernissen, erst unterhalb Schullwitz längerfristig besiedelbare Lebensräume. Ab der renaturierten Strecke unterhalb der Ortslage Eschdorf bietet das Gewässer aus Sicht der Gewässerstruktur dann überwiegend gute Lebensbedingungen.

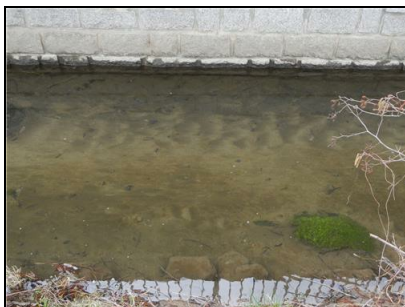
Abb. 14: Verschlammter Gewässerabschnitt  
Ortsausgang Eschdorf;  
21.03.2016

Das Gefälle ist im Oberlauf noch recht hoch. Im Unterlauf etwa ab dem Eschdorfer Teich bis zur Stadtgrenze nimmt das Gefälle deutlich ab. Dies hat Einfluss auf das Sohlsubstrat. Im Schullwitzbach gibt es, aufgrund der Geologie, bereits natürlicherweise einen größeren Anteil von Feinmaterial. In strömungsarmen Abschnitten (beispielweise Ortsausgang Eschdorf) bilden sich aber zeitweise auch Ablagerungen von Feinsediment mit höherem organischem Anteil, die möglicherweise durch Niederschlagswassereinleitungen eingetragen werden. Diese Verschlammung führt zu Beeinträchtigungen des Gewässerzustandes.

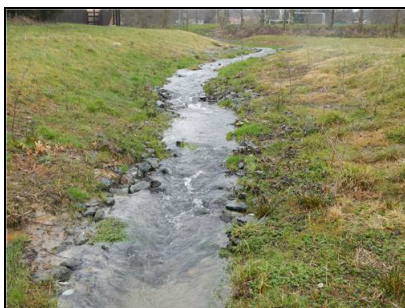
Abb. 15: Renaturierter Gewässerabschnitt mit  
gewässertypischen Strukturen unterhalb Ortlage  
Eschdorf;  
21.03.2016

Der Schullwitzbach ist in den Ortslagen Schullwitz und Eschdorf überwiegend stark verbaut und streckenweise verrohrt. Stromabwärts der Ortlage Eschdorf befindet sich der Bach, auch dank einer Renaturierungsmaßnahme, bis zur Stadtgrenze in einem deutlich naturnäheren Zustand, was sich im Wesentlichen bis zur Mündung in die Wesenitz fortsetzt.

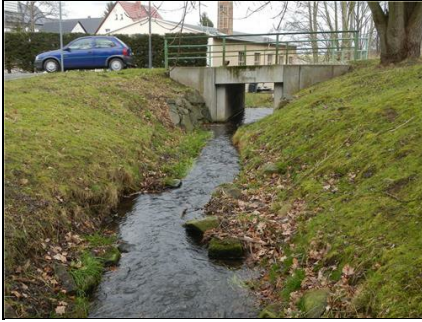
Abb. 16: Schullwitzbach, Gewässergüte-Messstelle des Umweltamtes swb2 in Schullwitz, Blick stromab;  
30.01.2018

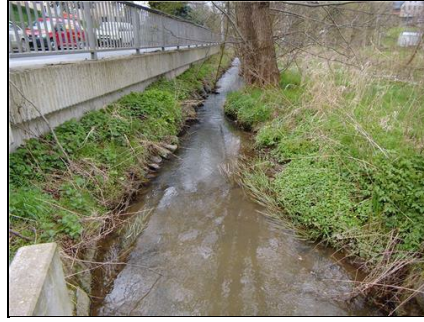
Abb. 17: Schullwitzbach, Gewässergüte-Messstelle des Umweltamtes swb3 Ortsbeginn Eschdorf, Blick stromab;  
19.04.2016

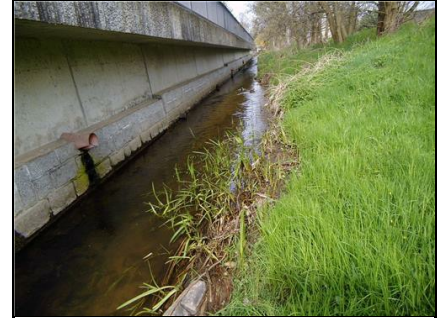
Abb. 18: Schullwitzbach, Gewässergüte-Messstelle des Umweltamtes swb4 Ortsausgang Eschdorf, Blick stromauf;  
19.04.2016

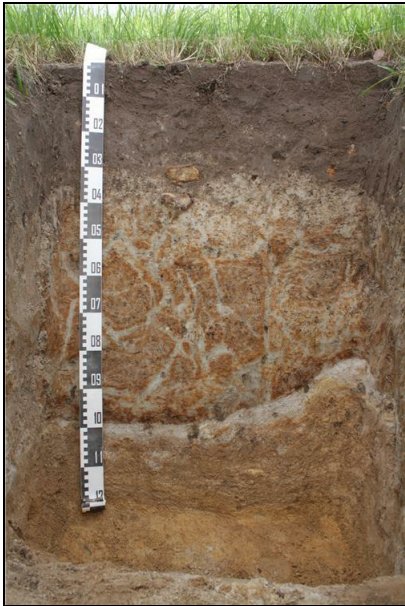
Abb. 22: Pseudogley aus Lösslehm über Fließerde;  
06.09.2012

Das Bodeninventar wird von den weit verbreiteten Lösslehm-Substraten dominiert. Typisch sind Mosaik aus Lessivés (Tonverlagerungsböden), Pseudogleyen (Stauwasserböden) und Kolluvisol (umgelagerte Lössböden), die entweder tiefgründig sind oder in geringer Mächtigkeit über verwittertem Grundgebirge bzw. pleistozänen Sedimenten lagern. Diese Böden nehmen etwa die Hälfte der gesamten Fläche ein und werden intensiv landwirtschaftlich genutzt. Der hohe Anteil an stauvernassten Böden ist sowohl reliefbedingt als auch bodengenetisch und teilweise anthropogen verursacht. Die Lösslehme in Hanglage sind bei unsachgemäßer Nutzung stark erosionsgefährdet.

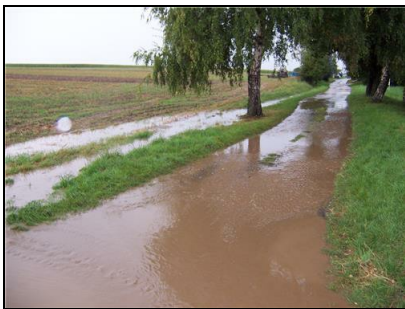
Abb. 24: Abfluss von schlammbelasteten Wasser vom Feld über den Alten Bahndamm in die Bebauung Eschdorfer Bergstraße;  
11.09.2005

In den Folgejahren (2005, 2006, 2009) gab es mehrere kleinere Hochwasserereignisse, z. T. mit lokalen Überflutungen. Immer wieder kam es dabei auch, wie im September 2005 im Bereich Eschdorfer Bergstraße, zu Schäden durch Wildabflüssen von den Feldern.

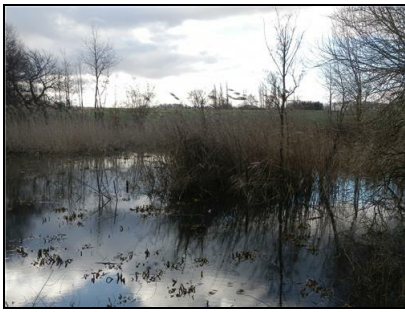
Abb. 25: Schullwitzer Nixenteich;  
30.01.2018

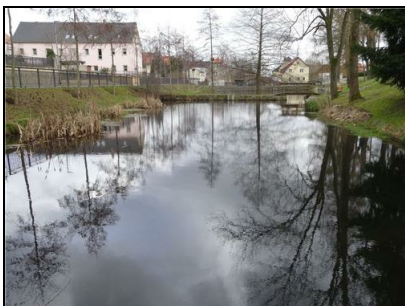
Abb. 28: Schul- und Mühlteich im Direktschluss zum Schullwitzbach, Blick stromab;  
30.01.2018

Markante Anlagen am Schullwitzbach sind die Teiche. In der Ortslage Schullwitz wird der Bach durch vier Teiche im Direktschluss mit den dazugehörigen Anlagen Staudamm, Ablaufwehr und Treibgutfang zur Vermeidung von Verklausungen unterbrochen.

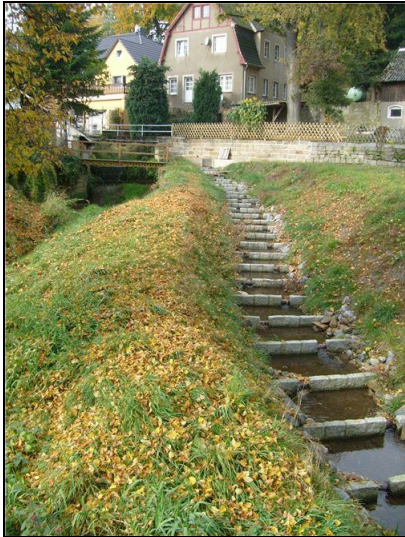
Abb. 29: Absturz, Umgehungsgerinne LDG001 mit  
Fischaufstiegsanlage und Wehr BRZ003 im Bereich  
Eschdorfer Teich;  
17.10.2008

Der Eschdorfer Teich liegt zwar im Nebenschluss, hier wird die Durchgängigkeit des Schullwitzbaches aber durch ein Wehr zur Befüllung des Teiches und ein Absturzbauwerk zur Überwindung des dadurch entstandenen Höhenunterschiedes unterbrochen. Durch ein Umgehungsgerinne mit Fischaufstiegsanlage wird in diesem Bereich die Fischdurchgängigkeit gewährleistet.

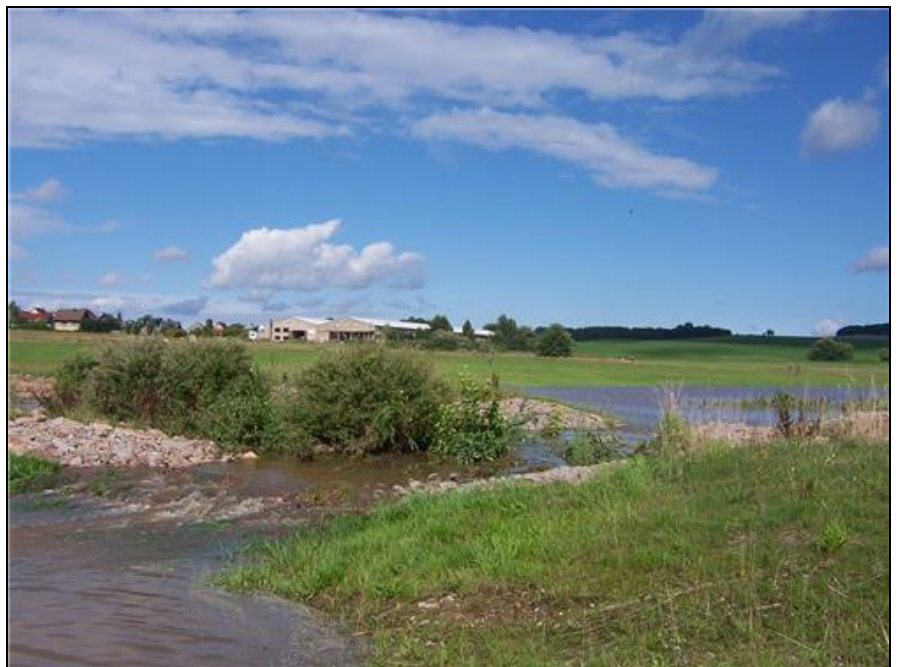
Abb. 30: HWRB Schullwitzbach, eingestaute  
Flutmulden;  
16.08.2010

Eine Besonderheit stellt auch das Hochwasserrückhaltebecken Schullwitzbach dar, das dem Schutz der Ortslage Eschdorf dient. Es besteht aus sieben naturnahen Flutmulden. Über das Hochwasserrückhaltebecken kann man sich in einem eigenen Steckbrief genauer informieren.

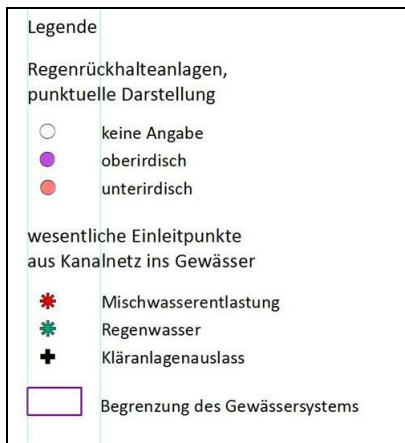
Abb. 31: Regenrückhaltebecken und wesentliche Einleitungen aus dem Kanalnetz

In den Schullwitzbach und seine Nebengewässer münden auf dem Gebiet der Landeshauptstadt Dresden über 50 Auslässe aus dem Kanalnetz, neben Regenwasser- und Straßenentwässerungsauslässen auch der Auslass der Kläranlage Eschdorf. Ausgewählte, bezüglich der Beeinflussung der Gewässerqualität besonders wichtige Auslässe, werden in der Karte dargestellt und einzeln in der Tabelle aufgeführt. Diese "wesentlichen Einleitungen" umfassen den Kläranlagenauslass sowie Regenwassereinleitungen und Einleitungen der Straßenentwässerung mit einer Nennweite größer 300 mm. Angaben zu den Einleitmengen wurden für das Kanalsystem am Schullwitzbach bisher nicht erfasst.

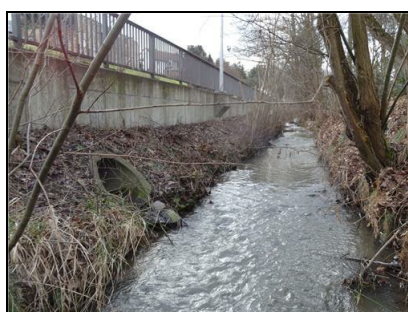
Abb. 33: Straßenentwässerungs-Einleitstelle  
140B16;  
30.01.2018

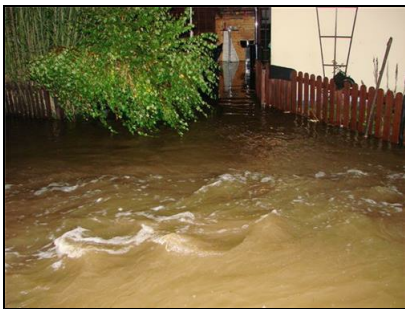
Abb. 35: Überflutungen in Schullwitz im Bereich Am Triebenberg;  
16.08.2010

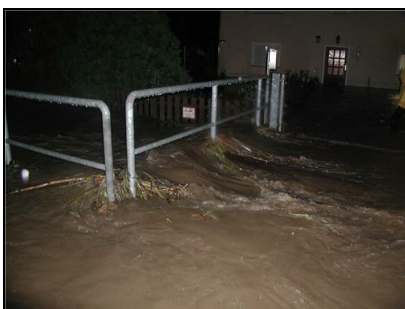
Abb. 36: Überspülte Brücke und Überflutung am Bachweg in Eschdorf;  
16.08.2010

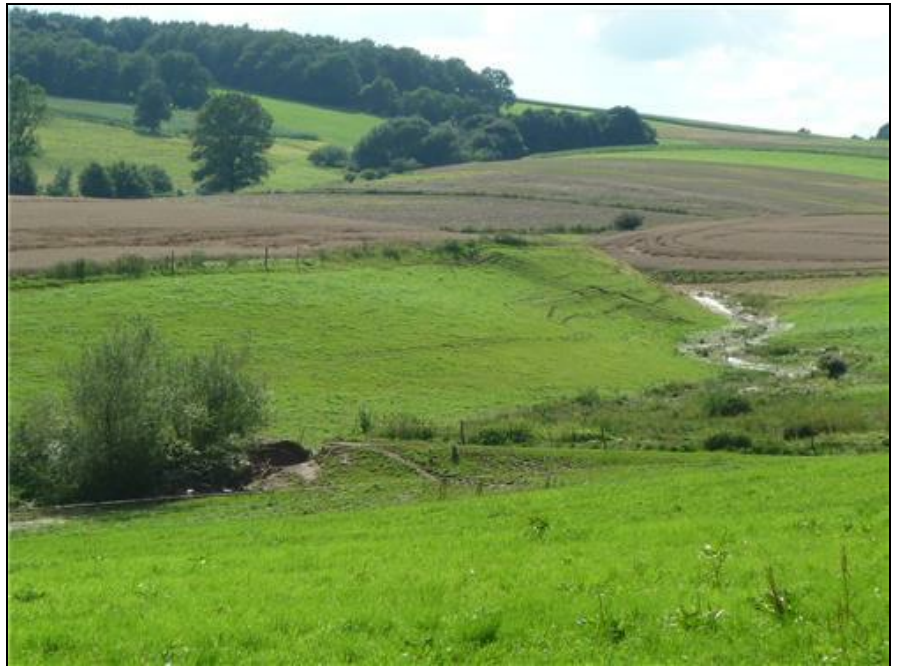
Abb. 37: Einzugsgebiet des Eschdorf-Zaschendorfer Grenzbaches nach dem Hochwasser, im unteren Bildmittel ist der durchbrochene Wegdamm erkennbar; 16.08.2010

In Schullwitz war wieder der Bereich Am Triebenberg Überflutungsschwerpunkt. In Eschdorf waren vor allem der Eschdorf-Zaschendorfer Grenzbach und die Bereiche am Schullwitzbach unterhalb der Einmündung Eschdorf-Zaschendorfer Grenzbach betroffen. Im Eschdorf-Zaschendorfer Grenzbach floss so viel Wasser ab (geschätzt  $5 \text{ m}^3/\text{s}$ ), dass Ufermauern im Unterlauf am Freigut Eschdorf zerstört wurden. Das Wiesengrübchen, ein Nebengewässer des Eschdorf-Zaschendorfer Grenzbaches,

durchbrach einen Wegdamm.
