Abb. 2: Prießnitz
Luftbild: Amt für Geodaten und Kataster

■ Allgemeine Angaben

Die Prießnitz ist ein rechtsseitiger Zufluss der Elbe und das größte Gewässer zweiter Ordnung in Dresden. Sie wandelt sich in ihrem Verlauf erheblich und besteht aus drei Teilabschnitten mit sehr unterschiedlichem Charakter.

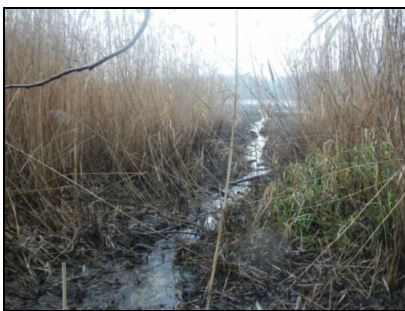
Abb. 4: Prießnitz im Bereich Gewässerbeginn, Blick
stromab zum Rossendorfer Teich;
30.11.2017

Die Prießnitz entspringt etwa 150 m östlich des Rossendorfer Teiches. Mit westlichem Verlauf durchfließt sie den Rossendorfer Teich. Der Quellbereich hat zwar noch einen weitgehend naturnahen Charakter. Im anschließenden etwa 4 km langen Abschnitt bis zur Dresdner Heide hat jedoch die stellenweise bis an das Ufer heranreichende landwirtschaftliche Bewirtschaftung zur Begradigung, Eintiefung und Beseitigung der natürlichen Ufervegetation geführt.

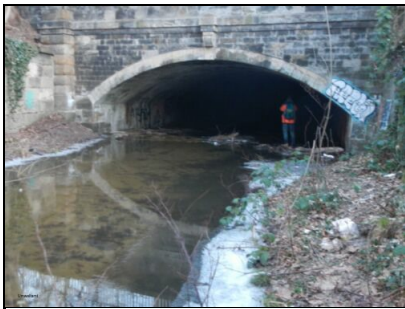
Abb. 10: Gewölbe stromauf Bautzner Str.; 06.12.2018

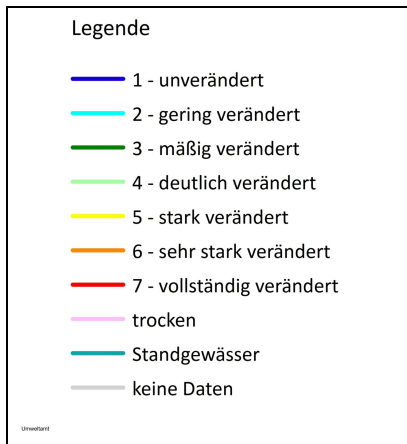
Abb. 13: Gewässerstrukturgüte LfULG, Stand 2016 Prießnitz

Einfluss auf den Fischbestand und das Makrozoobenthos haben insbesondere strukturelle Defizite, wie die Durchgängigkeit und Morphologie. Die Morphologie des OWK wurde vom LfULG als "stark verändert" bewertet. Aus diesem Grund sind vor allem Strukturmaßnahmen wie beispielsweise die Beseitigung oder den Umbau von Abstürzen und der Verrohrung und die Erhöhung der Strömungs- und Substratdiversität sowie der Tiefenvarianz nötig. Daher sind vom Umweltamt eine Reihe von Renaturierungsmaßnahmen im OWK Prießnitz-1 geplant, welche die genannten Defizite beheben sollen. Aktuell bereits umgesetzt wurde 2023 die naturnahe Umgestaltung des Abschnittes vom Rossendorfer Teich bis zur Brücke B6.

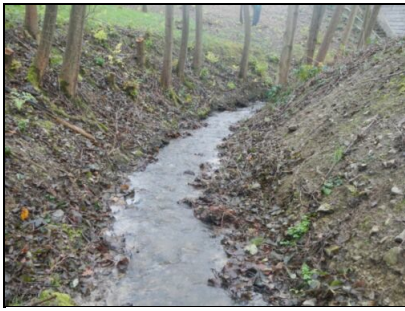
Abb. 15: Messstelle pri15, Blick stromab;
30.11.2017

Die typspezifische saprobiologische Güteklasse wurde an der Messstelle pri15 mit "mäßig" und an pri2 als "gut" bewertet.

Im Oberlauf des OWK Prießnitz-1 (pri15) kamen beim Makrozoobenthos neben gewässertypischen Köcher- und Eintagsfliegen auch einige Belastungszeiger wie Wasserasseln und Egel vor. Stromabwärts an der Todmühle (pri2) nahm die Artenzahl der Eintags- und Köcherfliegen deutlich zu, so dass die Belastungszeiger weiter in den Hintergrund traten. Durch die Austrocknung in den Trockenphasen der Jahre 2018-2020 und 2022/2023 hat sich der Anteil der gewässertypischen Arten am Gesamtbestand (ausgedrückt im Faunaindex) in den Jahren 2020 und 2023 gegenüber der Voruntersuchung 2017 verringert. Dadurch hat sich auch die Bewertung des ökologischen Zustand des Makrozoobenthos verschlechtert.

Die Messstelle pri15 im Oberlauf der Prießnitz konnte 2023 aufgrund der mehrfachen und längerfristigen Austrocknung nicht untersucht werden. Die "mäßige" Gesamtbewertung an pri15 stammt noch aus dem Jahr 2020. An pri2 ergab sich bei der Gesamtbewertung der Diatomeen

An der Messstelle pri15 überschritten die Konzentrationen von Nitrit-N, Ammonium-N, Ammoniak-N, Gesamtphosphor und TOC die Orientierungswerte nach OGewV (2016). Die Ammonium-N-Konzentration überschritt den Orientierungswert ca. vierfach, da im Sommer bei Regen und im Herbst infolge des Ablassens des oberhalb gelegenen Teiches die Konzentrationen deutlich erhöht waren.

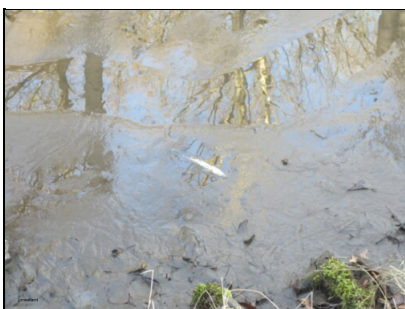
Abb. 17: Schlammablagerungen Prießnitz Bereich
Messstelle pri15 nach Ablassen Rossendorfer Teich;
07.12.2017

Problematisch für die Beschaffenheit des OWK Prießnitz-1 ist unter anderem der bereits im Quellgebiet gelegene und im Direktschluss durchflossene Rossendorfer Teich. Hier kann es beim Ablassen des Teiches unter anderem zum Eintrag von Feinsedimenten in den Oberlauf der Prießnitz kommen. Zuletzt geschah dies

nachweislich im Dezember 2017. Beim Ablassen des Teichwassers im Herbst ergaben sich auch immer wieder erhöhte Phosphat- und Ammoniumkonzentrationen.

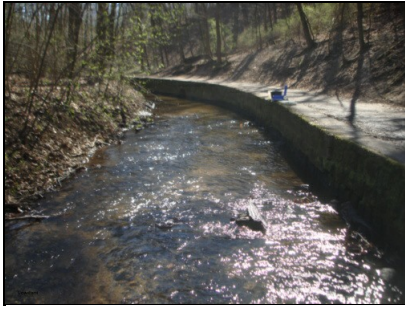
Abb. 18: Gewässerabschnitt am Prießnitzgrundweg mit Ufermauer, geringer Sandanteil Frühjahr 2014; 20.03.2014

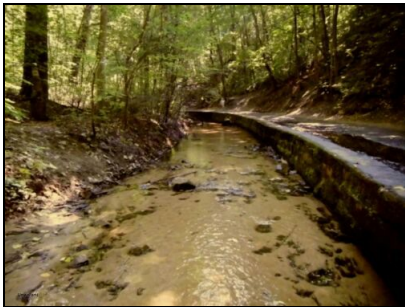
Abb. 19: Gewässerabschnitt am Prießnitzgrundweg mit Ufermauer, Versandung im Sommer 2014; 28.08.2014

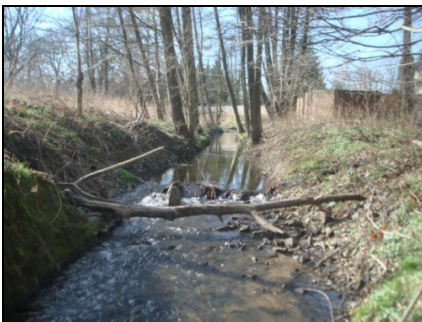
Abb. 20: Prießnitz Oberlauf, Gewässergüte-Messstelle des Umweltamtes pri2 Todmühle, Blick stromauf; 20.03.2014

An der Untersuchungsstelle pri2 (=OBF08900, Todmühle) ergab sich 2023 für das Makrozoobenthos nach WRRL-Methode ein "unbefriedigender" ökologischer Zustand. Gegenüber der Voruntersuchung 2020 gab es keine Veränderung der Zustandsklasse.

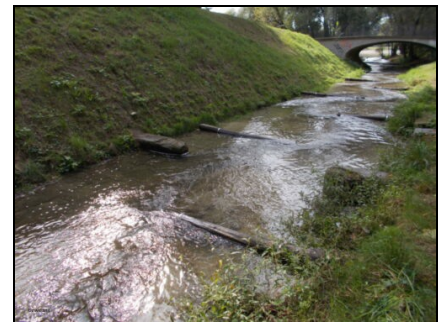
Abb. 22: Prießnitz Unterlauf, Gewässergüte-Messstelle des Umweltamtes pri14 Körnerweg, Blick stromab; 19.09.2017

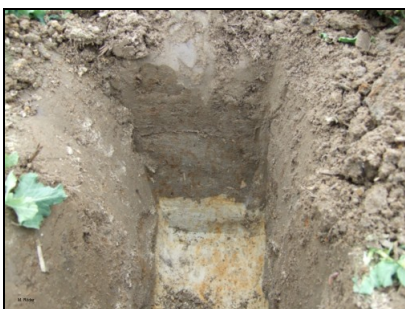
Abb. 27: Pseudogley-Gley aus Lösslehm über Sand an der B6;
06.05.2014

Die Böden des Prießnitz-Einzugsgebietes korrelieren in hohem Maße mit dem geologischen Untergrund. Im oberen Einzugsgebiet um Weißig dominieren Böden aus Lösslehm und anderen Lössderivaten, die unter land- und forstwirtschaftlicher Nutzung noch relativ naturnah ausgeprägt sind, in Siedlungsbereichen dagegen stärker umgestaltet wurden. Es sind vor allem Parabraunerde-Pseudogley-Mosaik mit Kolluvisolen unter Acker und Wald anzutreffen, in den bebauten Gebieten herrschen Regosole und Gartenböden aus Schluff/Lehm vor. In den kleinen Tälern sind auch Grundwasserböden vertreten. Auf den wenigen sandig-kiesigen Standorten oberhalb der Dresdner Heide haben sich vor allem Braunerden ausgebildet, z.T. sind sie auch grundwassernah (Gleye).

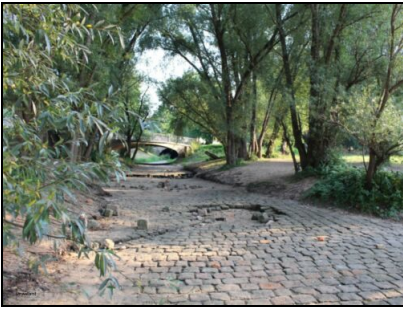
Abb. 29: Mündung der Prießnitz bei Trockenheit; 10.08.2015

Bemerkenswert am Abflussgeschehen der Prießnitz ist, dass dieses Gewässer trotz des recht großen Einzugsgebietes mit vielen Quellen in trockenen Sommern stellenweise völlig austrocknen kann. Im Bereich der Dresdner Neustadt wurde dies beispielweise 2015 und 2018 beobachtet. Im Sommer 2018 war die Prießnitz während einer langen Trockenperiode außerdem im Oberlauf bis zur Dresdner Heide zeitweise vollständig ausgetrocknet. Lediglich innerhalb der Dresdner Heide gab es einige Abschnitte in denen noch Wasser floss oder tiefere Gumpen in denen wenigstens noch Wasser stand.

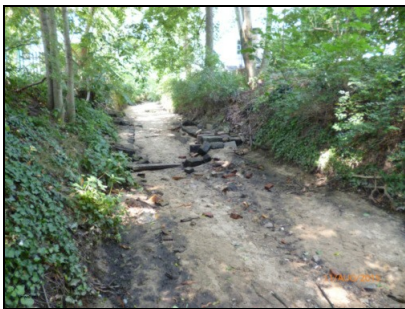
Abb. 35: Sohlverbau der Prießnitz unter abgelagertem Sand zwischen Bischofsweg und Hohensteiner Straße bei Trockenheit; 11.08.2015

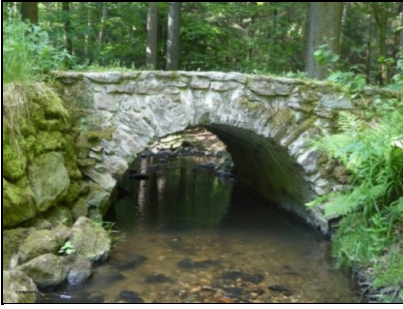
Abb. 36: Gewölbebrücke am Nachtflügelweg, Blick stromab;
04.07.2015

Ein erstes interessantes Bauwerk trifft man bei der Querung des Nachtflügelwegs unweit des früheren Heidemühlenstandortes an: ein aus Bruchsteinen gefügter Durchlass, der sich, 2004 saniert, relativ flach über die Prießnitz spannt (vgl. Abb. in Abschnitt Anlagen) und sich dank des behutsamen Vorgehens in einem ursprünglich erscheinenden Aussehen darbietet.

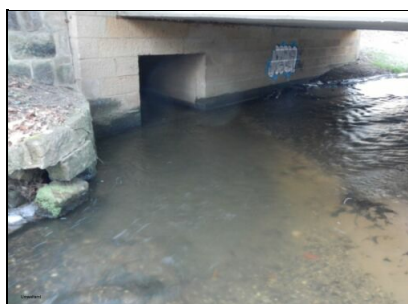
Abb. 40: Einleitstelle 03Q104 Bischofsweg;
06.02.2018

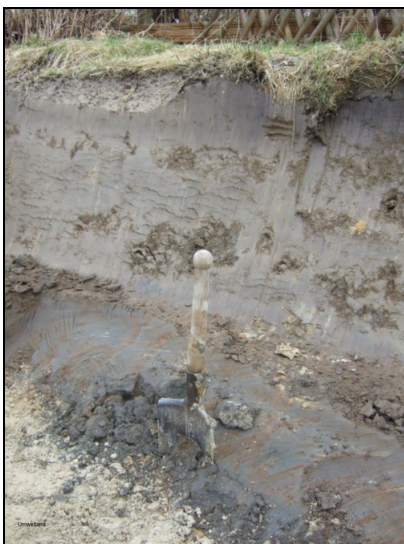
Abb. 42: Gley-Kolluvisol aus Lösslehm am Wiesengraben-Ost; 09.03.2017

Vor allem ackerbaulich genutzte Flächen am Oberlaufes der Prießnitz rund um die Ortslage Weißig gelten als erosionsgefährdet. Sie sind im Wesentlichen am Wiesengraben-Ost und Quohrener Feldgraben sowie am Oberlauf des Weißiger Dorfbaches und am Dammbach, der in den Weißiger Dorfbach mündet, lokalisiert. Mit der Allgemeinen Bodenabtragsgleichung (ABAG) wurden dort mittlere jährliche Erosionsbeträge modelliert, die 100 t/(ha*a) häufig überschreiten. Die als Maximum aus der Sicht des Bodenschutzes empfohlene Erosionsrate von 10 t/ha im Jahr unter Acker wird leider nicht erreicht. Dadurch unterliegt die fruchtbare, nicht regenerierbare Lösslehmdecke einer schleichenden Abtragung. Südlich der B6 durchziehen zudem zahlreiche erosionsgefährdete Abflussbahnen die Feldflur, welche im Starkregenfall die Abflüsse konzentrieren und Bodenmaterial relativ weit transportieren können. Am Sedimentationsort werden dadurch regelmäßig Schäden verursacht. Bei einem 10-jährlichen Starkregenereignis können auf einem Acker im Saatbettzustand sogar bis zu 400 t/ha abgetragen werden (modelliert mit E3D). Am Dammbach, am Wiesengraben Ost und am Schullwitzer Wiesengraben sind Schadensereignisse bereits eingetreten und wurden untersucht. Immer waren ungünstige Ackerzustände und Feldfrüchte für die hohen Erosionsraten mitverantwortlich. Auf den geneigten Lösslehmflächen am Oberlauf der Prießnitz und ihrer Nebengewässer dominieren bei Starkregen die schnellen Abflüsse (vor allem Oberflächenabfluss). Die größten Abflussspitzen entstehen bei kurzen Starkregen von ein bis drei Stunden Dauer. Da die Oberläufe und die kleineren Zuflüsse der Gewässer häufig verrohrt und Bestandteil des landwirtschaftlichen Drainagesystems sind, fließt der größte Teil als wild abfließende Wasser über die Felder und schwemmt auf landwirtschaftlichen Flächen den Boden ab. Besonders bei fehlender Vegetationsbedeckung kommt es dann zu Erosion in erheblichem Umfang. In bebauten Bereichen, die unterhalb solcher Äcker liegen, lagern sich die Schlammassen ab.

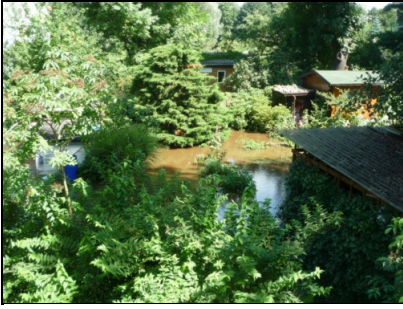
Abb. 43: Überflutete Kleingartenanlage am Unterlauf der Prießnitz;
16.08.2010

Im Jahr 2010 gab es an der Prießnitz kurz hintereinander zwei kleineren Hochwasserereignisse. Im August regnete es bei hoher Bodenfeuchte innerhalb von 4 Tagen insgesamt 30 bis 40 mm mit Spitzen von über 5 mm in 5 Minuten. Am 16.08.2010 wurde am Pegel Klotzsche bei einem Wasserstand von 100 cm ein Abfluss von 5,39 m³/s gemessen. In der Dresdner Neustadt kam es, vermutlich stark beeinflusst durch die Regenwassereinleitungen aus dem Kanalnetz, in der Prießnitz zu so hohen Abflüssen, dass die Leistungsfähigkeit der Brücke Nordstraße gerade so ausreichte. Weiter bachabwärts wurde die Kleingartenanlage an der Prießnitzstraße z. T. überflutet.

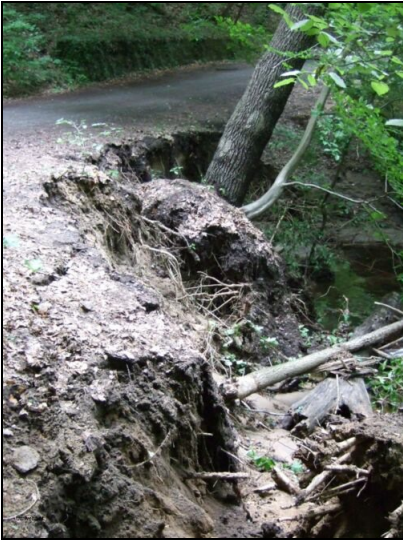
Abb. 44: Kolk am Uferweg nach dem Hochwasser im Juni 2013;
06.06.2013

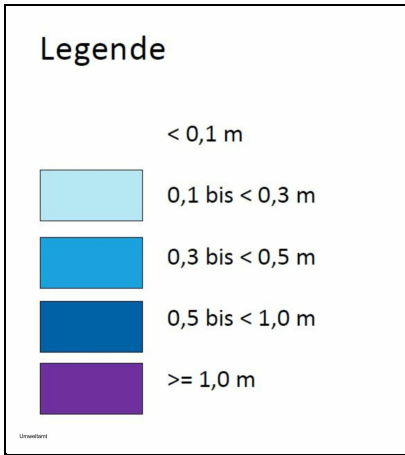
Abb. 48: Modellierte Wassertiefen bei einem extremen Starkregen mit 180 mm in 6 Stunden ([s. Themenstadtplan](#))

Gefahren durch Überflutung und hohe Fließgeschwindigkeiten, die bei einem extremen Starkregenereignis im Gewässereinzugsgebiet entstehen können, sind in den nachfolgenden Karten ersichtlich. Es handelt sich um das Ergebnis einer Modellrechnung mit einem angenommenen Niederschlag von 180 mm in 6 Stunden, vergleichbar mit dem Ereignis im Ahrtal am 14. Juli 2021. Die Darstellungen sollen als Information dienen, in welchen Bereichen eine bauliche Eigenvorsorge sowie Verhaltensvorsorge angebracht sind, sie implizieren jedoch keine rechtlichen Folgen.
