Abb. 2: Prohliser Landgraben/Geberbach
Luftbild: Amt für Geodaten und Kataster

■ Allgemeine Angaben

Gewässerordnung nach SächsWG	Gewässer zweiter Ordnung
sonstige Namen	Goppelner Bach, von der Quelle bis Gamigstr.: Geberbach, von Gamigstr. bis Mündung: Prohliser Landgraben
Gewässer-Nr. (GWNr)	00-18-01
Gewässerkennzahl nach LAWA	5371942
Fließgewässertyp (nach Wasserrahmenrichtlinie)	6 (Feinmaterialreiche, karbonatische Mittelgebirgsbäche)
Gewässerlänge gesamt	10,5 km
davon	
in Dresden offen	4,6 km
in Dresden verrohrt und überdeckt	1,6 km
Größe des Einzugsgebietes	11,9 km ²

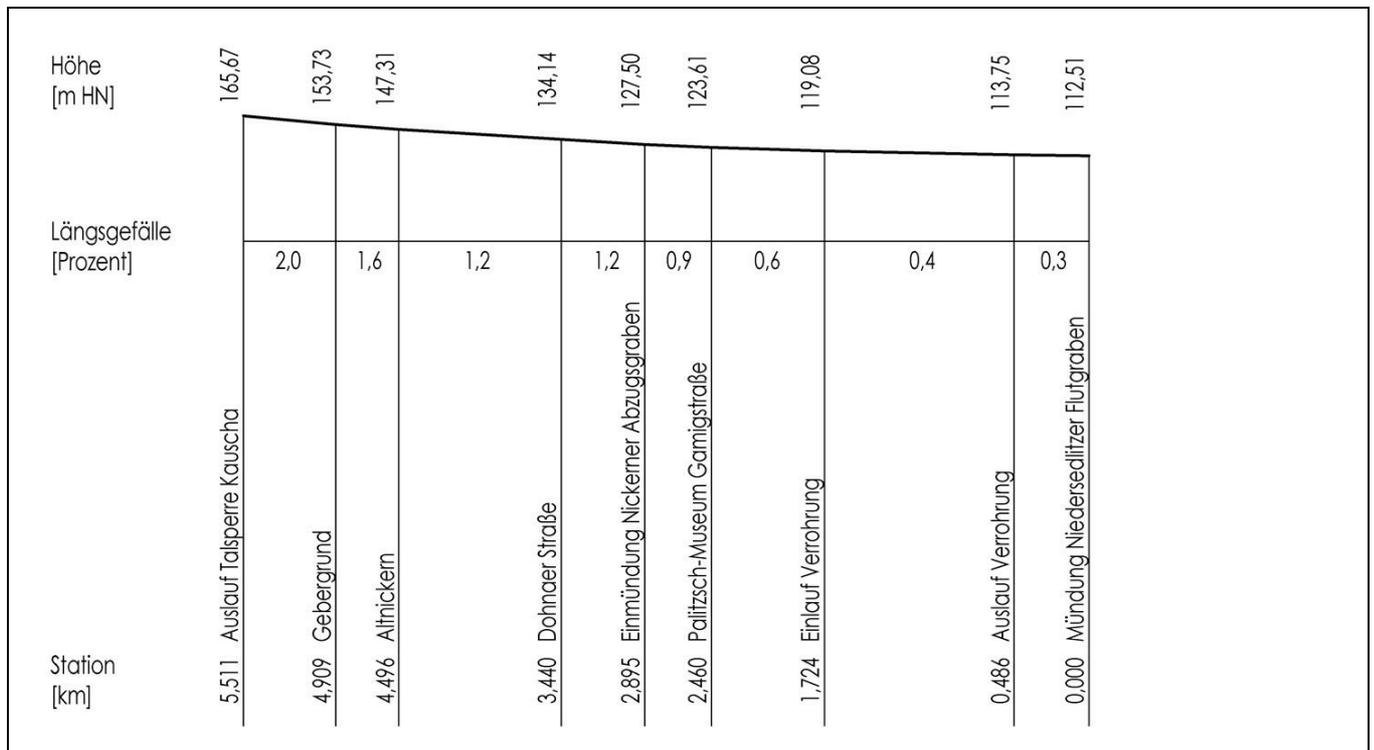
Abb. 3: Morphologischer Gewässerlängsschnitt;
03.12.2018

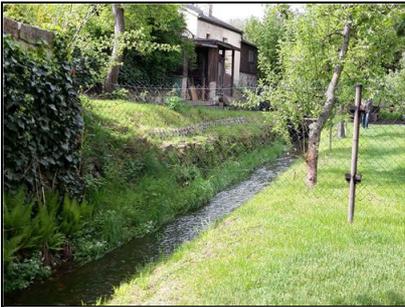
Abb. 5: Geberbach in Altnickern;
06.05.2019

In Nickern ist der Bach z. T. mit Sandsteinen befestigt.

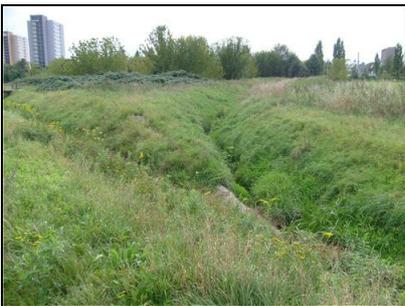
Abb. 7: Einmündung des Prohliser Landgrabens in den Niedersedlitzer Flutgraben (von links) unterstrom der Pirnaer Landstraße;
18.09.2008

Südwestlich der Kreuzung Altreick/Gamigstraße mündet der Bach in eine Verrohrung, die der Mügelner Straße in östlicher Richtung und der Straße Moränenende in nördlicher Richtung folgt. Etwa 300 m südwestlich der Pirnaer Landstraße wird der Bachlauf wieder sichtbar und verläuft in nordöstlicher Richtung bis zur Mündung in den Niedersedlitzer Flutgraben, die sich etwa 150 m nordöstlich der Pirnaer Landstraße befindet.

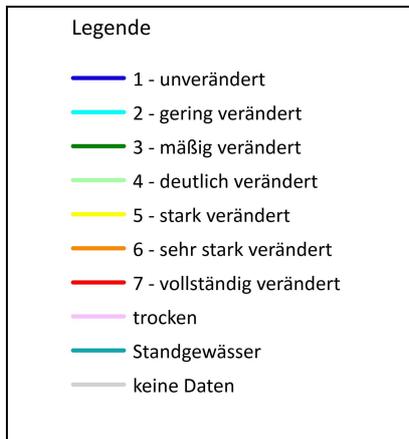
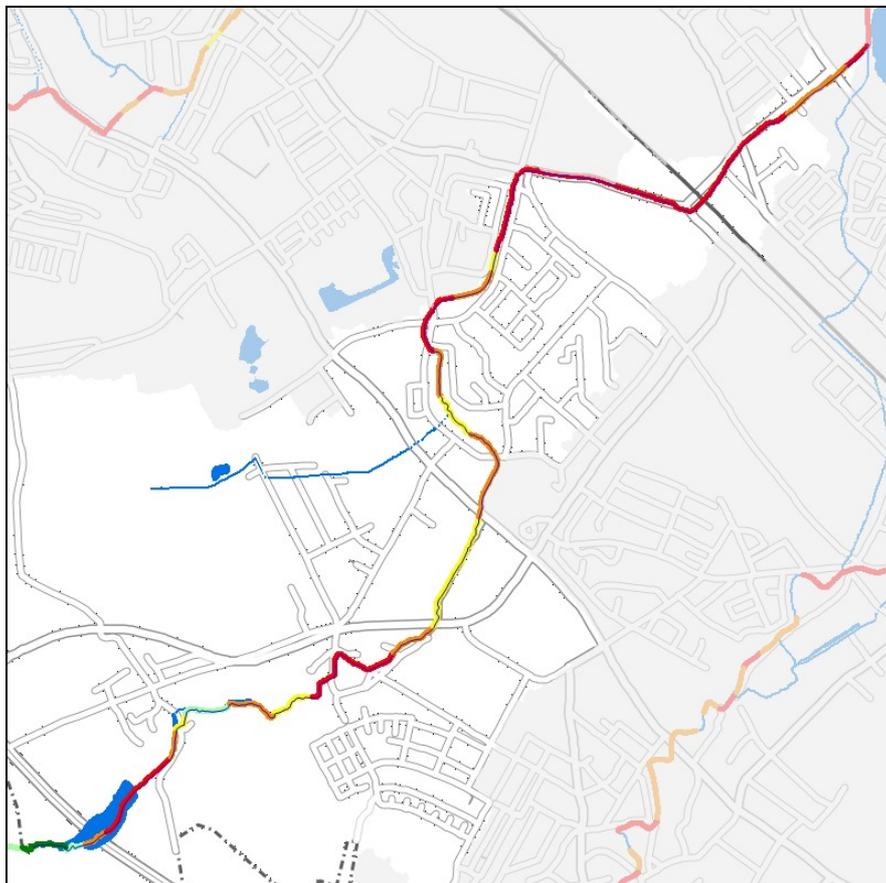
Abb. 13: Gewässerstrukturgüte LfULG, Stand 2016
Prohliser Landgraben/Geberbach

Im Stadtgebiet weist das Gewässer starke strukturelle Defizite auf. Insbesondere die Talsperre Kauscha und die ca. 1,2 km lange Verrohrungsstrecke unterhalb der Mügelter Straße stellen unüberwindbare Wanderungshindernisse für Fische und viele andere Wassertiere dar.

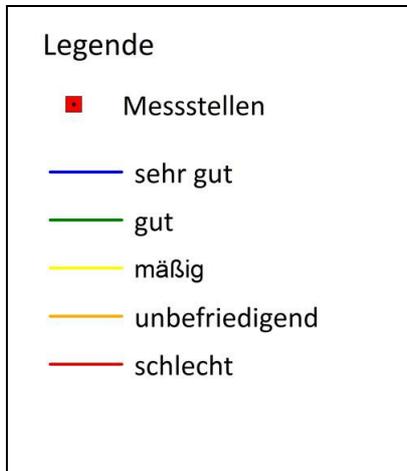
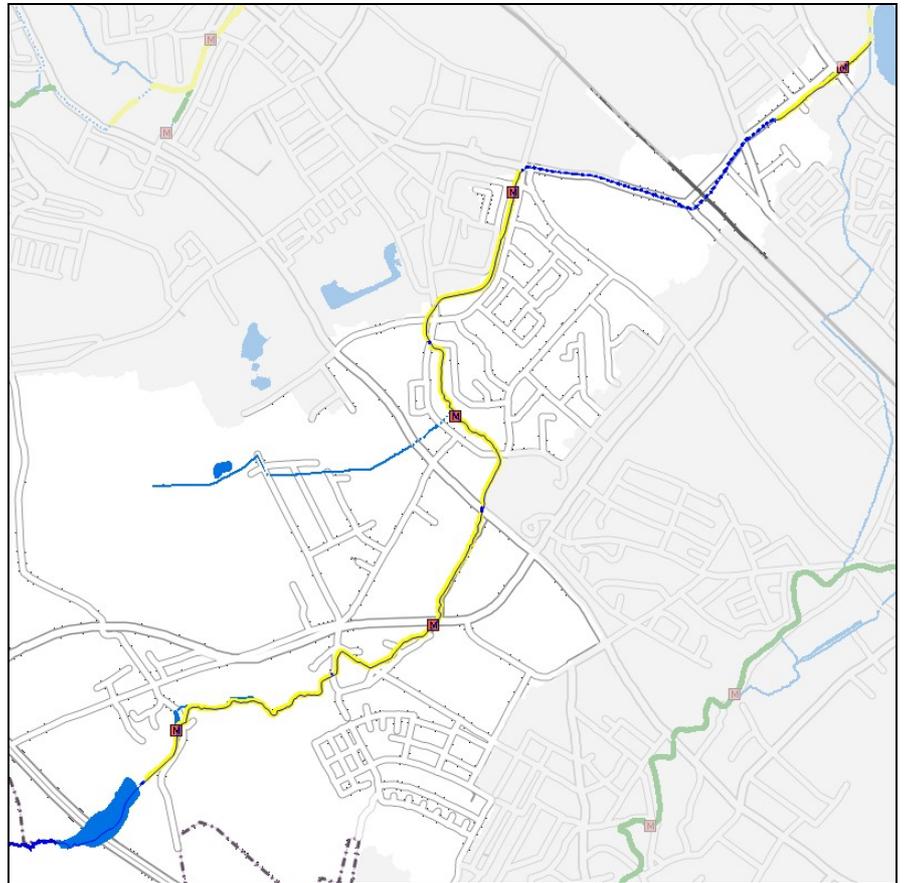
Abb. 15: Gewässergüte-Messstellen des Umweltamtes und saprobiologische Gewässergüte (5-stufig)

Messtelle	SAP	TYP	DIA	MZB
geb1	kritisch belastet	mäßig	mäßig	keine Angabe
geb2	mäßig belastet	mäßig	mäßig	unbefriedigend
plg1	mäßig belastet	mäßig	mäßig	keine Angabe

geb1 - uh. Talsperre, oh. Brücke Kauscha, geb2 - uh. Kauscha, oh. Tschirnhausstr.,
plg1 - Lübbenauer Str., plg2 - vor Mündung, uh. Pirnaer Landstr.,

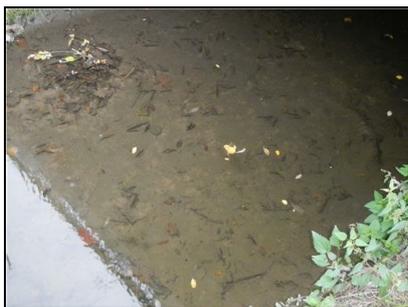
Abb. 16: Verschlammter Gewässerabschnitt im Bereich Moränenende;
12.10.2017

Das Gefälle ist im Oberlauf noch recht hoch, nimmt aber mit Eintritt in die Elbniederung deutlich ab. Dies hat Auswirkungen auf das Sohlsubstrat. Im Prohliser Landgraben/Geberbach gibt es, aufgrund der Geologie, bereits natürlicherweise einen hohen Anteil an Feinmaterial. In strömungsarmen Abschnitten (beispielsweise oberhalb und unterhalb der Verrohrung) bilden sich aber auch teilweise mächtige Ablagerungen von Feinmaterial mit höherem organischen Anteil. Diese Verschlämung führt zu Beeinträchtigungen des Gewässerzustandes.

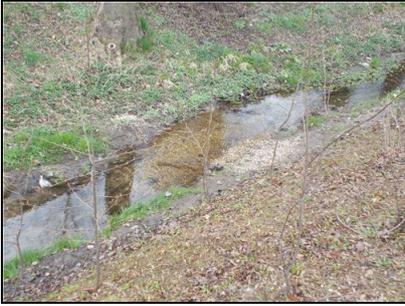
Abb. 17: Renaturierte Gewässerabschnitt mit Kieslaichplatz, Höhe Trattendorfer Straße; 26.03.2019

Einfluss auf den Fischbestand haben insbesondere strukturelle Defizite, wie die Durchgängigkeit und Morphologie. Aus diesem Grund sind vor allem Maßnahmen zur Verbesserung der Lebensbedingungen der Fische notwendig. Dies umfasst beispielsweise die Beseitigung oder den Umbau von Abstürzen und der Verrohrung und die Schaffung von geeigneten Lebensräumen für gewässertypische Fische und andere Wassertiere durch Erhöhung der Strömungs- und Substratdiversität sowie der Tiefenvarianz.

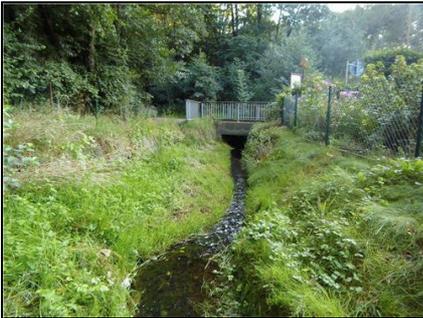
Abb. 18: Geberbach, Gewässergüte-Messstelle des Umweltamtes geb1 in Kauscha, Blick stromab; 23.08.2016

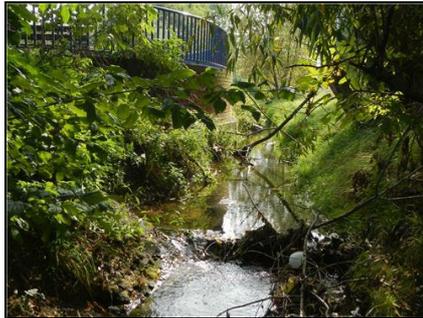
Abb. 19: Prohliser Landgraben, Gewässergüte-Messstelle des Umweltamtes plg1 in Prohlis, Blick stromauf; 28.09.2017

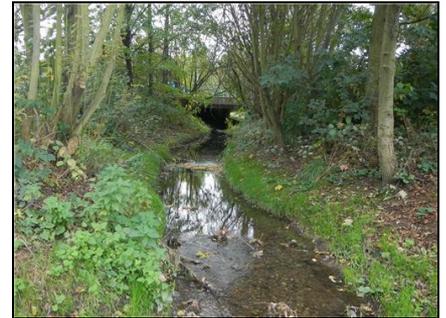
Abb. 20: Prohliser Landgraben, Gewässergüte-Messstelle des Umweltamtes plg2 in Dobritz, Blick stromauf; 12.10.2017

plg2	mäßig belastet	mäßig	mäßig	schlecht
------	----------------	-------	-------	----------

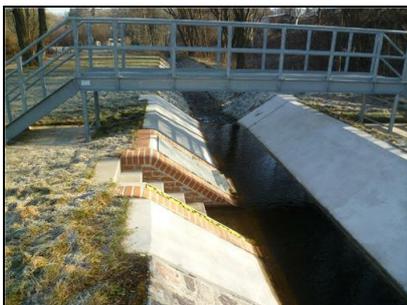
Abb. 22: Pegel Kauscha UP der Landestalsperrenverwaltung Sachsen an der Talsperre Kauscha, Blick stromab; 02.03.2011

Der Abfluss im Prohliser Landgraben/Geberbach in Dresden wird von der Talsperre Kauscha beeinflusst (vgl. Abschnitt Wasserwirtschaftliche Anlagen an den Gewässern im Einzugsgebiet und Abschnitt Hochwassergefahren), die eine Mindestwasserabgabe von 4 l/s gewährleisten muss und den Abfluss bei Hochwasser auf etwa 2000 l/s drosselt.

Der Abfluss der Talsperre Kauscha wird an einem Pegel, der von der Landestalsperrenverwaltung Sachsen betrieben wird, kontinuierlich erfasst (vgl. Abschnitt Wasserwirtschaftliche Anlagen an den Gewässern im Einzugsgebiet). Da die an diesem Pegel ermittelten Abflussdaten nicht direkt auf die Mündung übertragbar sind und der Pegel PLG1 des Umweltamtes, der sich in der Nähe der Mündung des Prohliser Landgrabens in den Niedersedlitzer Flutgraben befindet, bisher nicht für kontinuierliche Messungen ausgerüstet ist, wurden die in der obigen Tabelle genannten Abflussdaten mittels Regionalisierungsverfahren bzw. Niederschlags-Abfluss-Modellierung ermittelt und sind entsprechend mit Unsicherheiten behaftet.

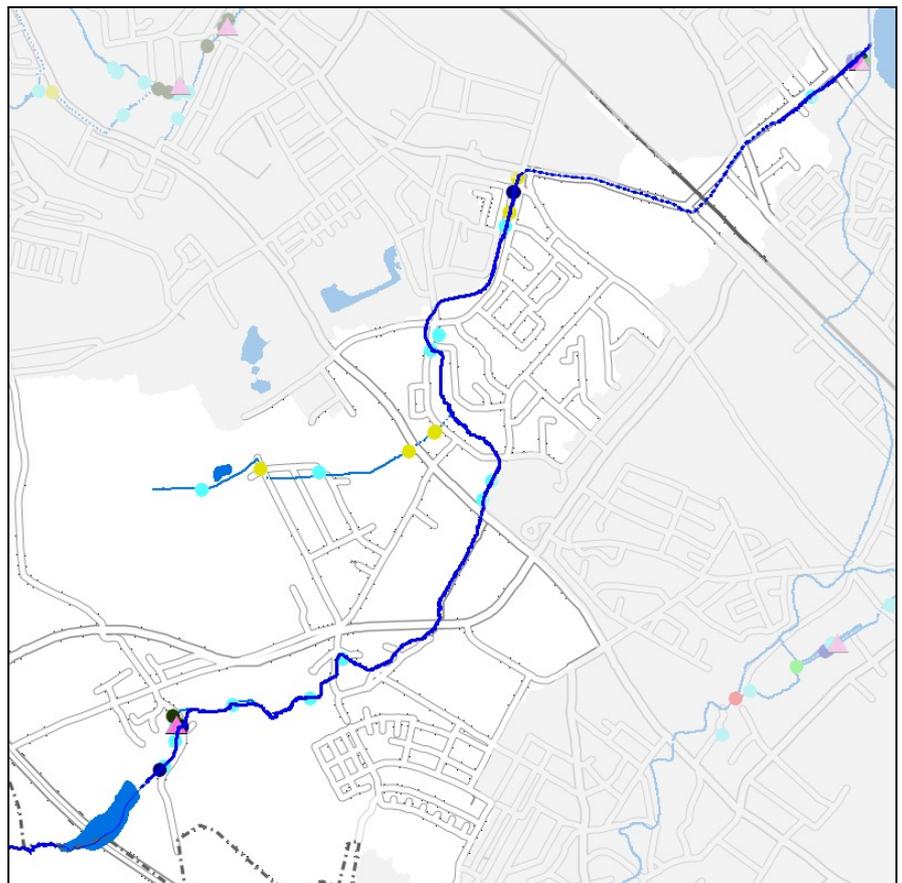
Abb. 24: Wasserwirtschaftliche Anlagen

Bauwerksart	Anzahl
Anlagenkomplex	2
Bestauungsbauwerk	1

Feststoffrückhaltungsbauwerk	7
Hochwasserrückhaltungsbauwerk	1
Regelungsbauwerk	16
Regulierungsbauwerk	1
Sicherungsbauwerk	1
Überwachungsbauwerk	7
Zuwegungsbauwerk	2

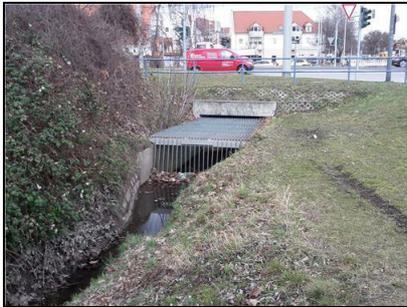
Abb. 25: Treibgutfang RFT008 am Einlauf in die Verrohrung Mügelner Straße;
04.03.2019

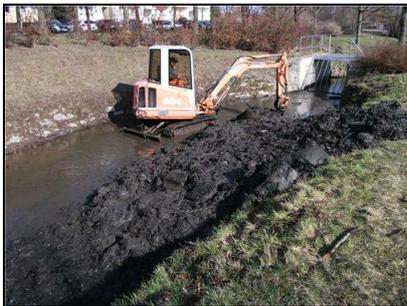
Abb. 26: Treibgutfang RFT009 und Sedimentfang RFS002 während einer Entlandung;
08.04.2013

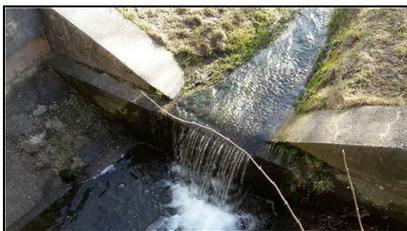
Abb. 27: Sohlabsturz Georg-Palitzsch-Straße;
06.03.2019

Sohleneckwerke, von denen am Gewässersystem Prohliser Landgraben/Geberbach 8 erfasst sind, gehören wie z. B. ingenieurbioologische Sicherungen, Leitdeiche, Ufermauern oder Sohlabstürze zu den Regelungsbauwerken, werden in der Tabelle aber nicht einzeln aufgeführt.

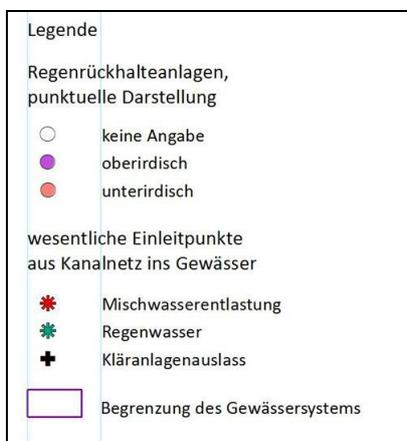
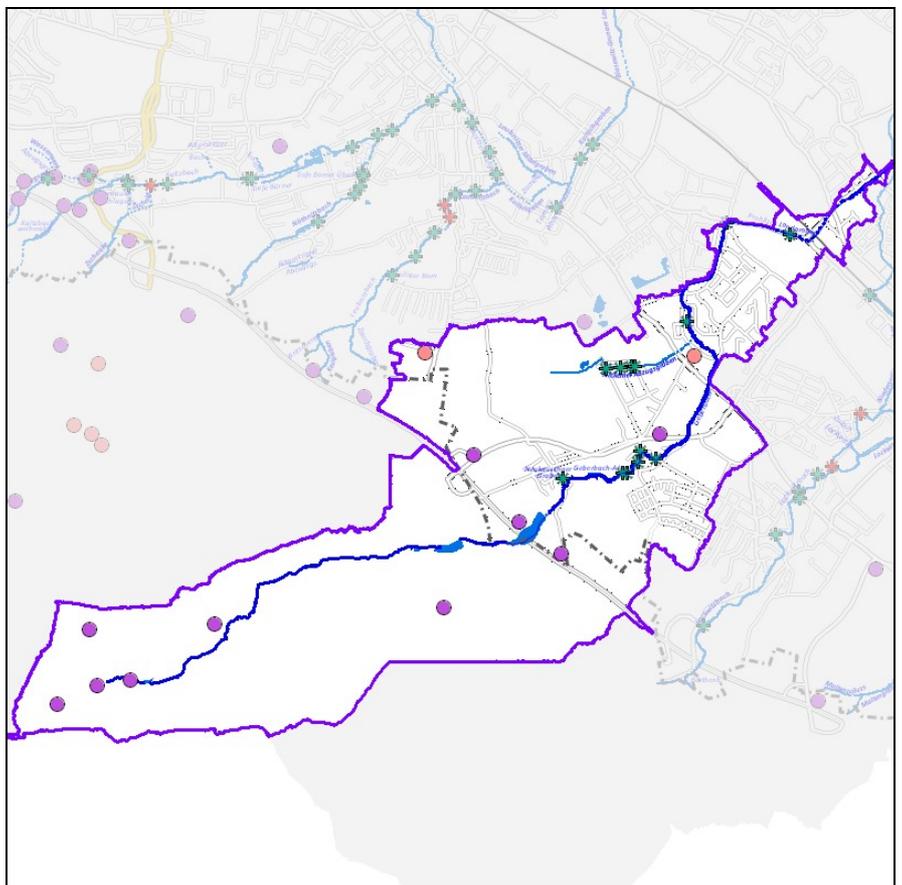
Abb. 29: Regenrückhaltebecken und
wesentliche Einleitungen aus dem Kanalnetz

Gewässer	Anlage	Inbetriebnahme	Gemarkung	Zuständigkeit	Volumen bei Vollstau in m ³	Drosselabgabe in l/s
	BAN02	2000	Hänichen	BAB	980	85,0
Gaustritzer Bach	BAN18	2006	Gaustritz	BAB	163	10,0
Geberbach	18U122		Prohlis	SEDD	4512	1115,0
Geberbach	BAN03	1997	Hänichen	BAB	450	30,0
Geberbach	BAN04	1997	Rippien	BAB	1200	120,0

Geberbach	BAN05	1998	Rippien	BAB	450	60,0
Geberbach	S191-RRB01		Nickern	LASUV		keine Angabe
Geberbach	S191-RRB02		Kauscha	LASUV	702	30,0
Nickerner Abzugsgraben	Deponie Torna	2004	Torna	Abbruch und Recycling GmbH	3550	20,0
Talsperre Kauscha	A17-RRB17	2005	Kauscha	LASUV	226	140,0
Talsperre Kauscha	A17-RRB19	2005	Kauscha	LASUV	184	117,0
Zufluss zum Geberbach	BAN01	1997	Hänichen	BAB	329	10,0

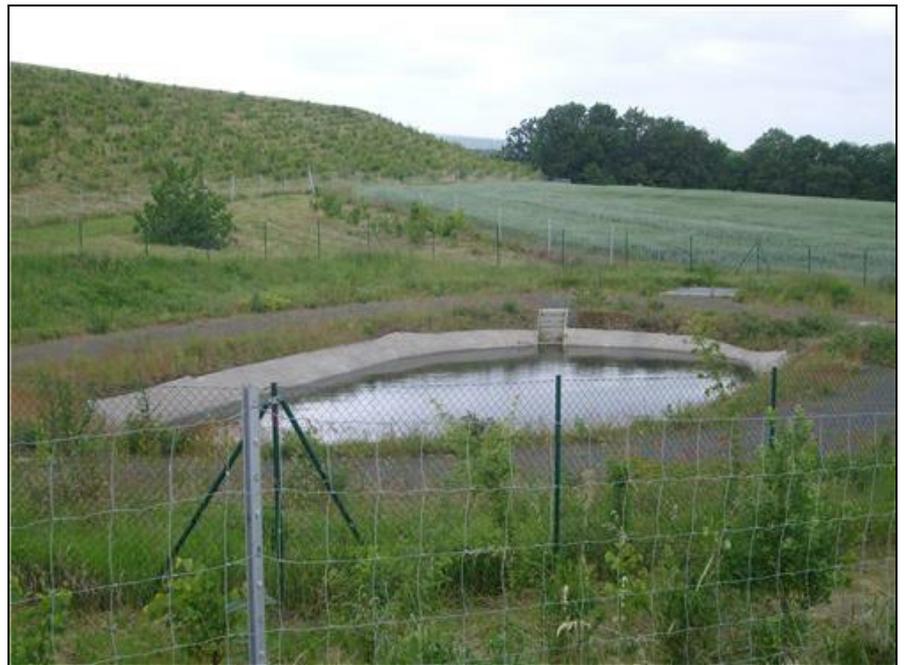
Abb. 30: Regenrückhaltebecken A17-RRB19 mit Einleitung in die Talsperre Kauscha; 03.06.2009

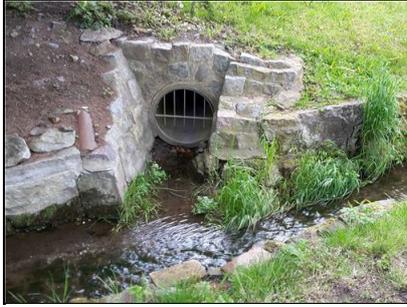
Abb. 31: Regenwasser-Einleitstelle 39E14 in den Geberbach;
06.05.2019

In den Geberbach münden auf dem Gebiet der Landeshauptstadt Dresden 8 Auslässe aus dem Kanalnetz (Regenwasser, Straßenentwässerung), in den Prohliser Landgraben 6 Auslässe (Regenwasser, Straßenentwässerung) und in den Nickerner Abzugsgraben 5 Auslässe (Regenwasser).

Ausgewählte, bezüglich der Beeinflussung der Gewässerqualität wichtige Auslässe, werden in der Karte dargestellt und einzeln in der Tabelle aufgeführt. Diese "wesentlichen Einleitungen" umfassen Regenwassereinleitungen und Einleitungen der Straßenentwässerung mit Einleitmengen größer oder gleich 100 l/s und Regenwassereinleitungen und Einleitungen der Straßenentwässerung, bei denen die Einleitmenge nicht erfasst ist, die aber eine Nennweite größer 300 mm haben. Die in der Tabelle angegebene und für die Auswahl der wesentlichen Einleitungen herangezogene Einleitmenge ist die von der Stadtentwässerung Dresden GmbH berechnete maximale Einleitmenge bei einem 2-jährigen Regen mit einer Regendauer von 30 Minuten.

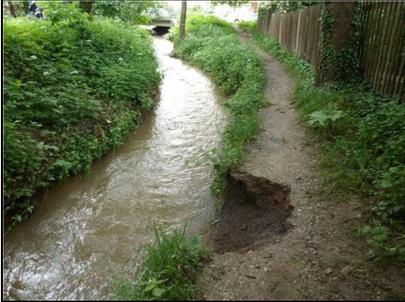
Abb. 33: Uferabbruch im Bereich eines Weges beim Hochwasserereignis im Juni 2013; 10.06.2013

Durch die hohe Bodenfeuchte und den langanhaltenden erhöhten Abfluss kam es jedoch am Prohliser Landgraben im Bereich der Gubener Straße und Gamigstraße zu Unterspülungen und Uferabbrüchen, die an Wegen zu Gefährdungen führten.

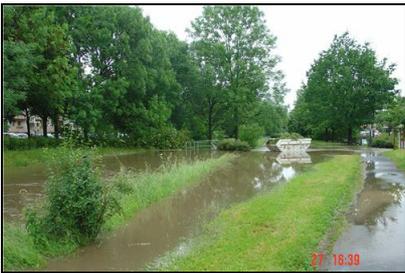
Abb. 34: Überflutung oberhalb Einlauf in Verrohrung Mügelner Straße; 27.05.2014

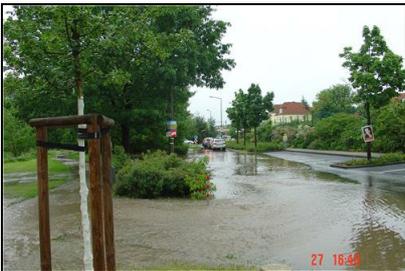
Abb. 35: Die Überflutung reicht bis auf die Gamigstraße; 27.05.2014

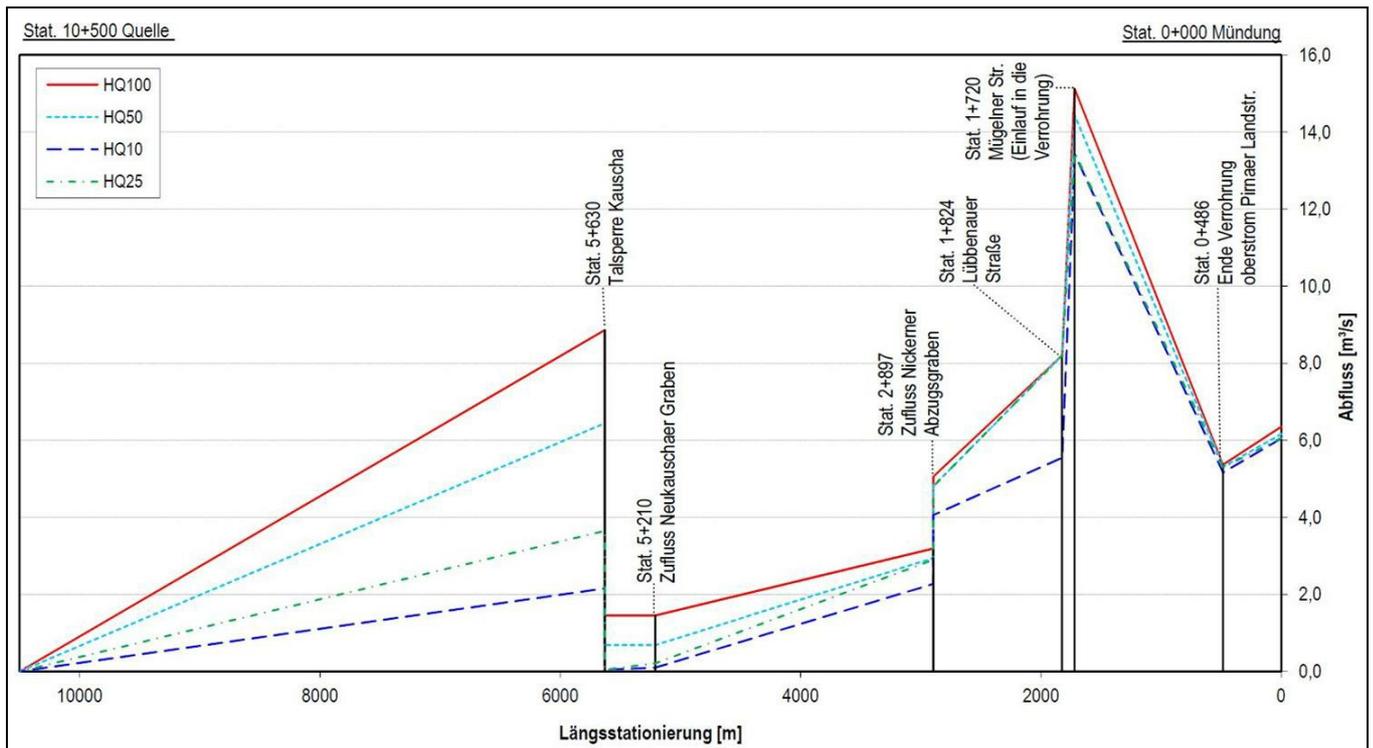
Abb. 36: Hochwasserabfluss im Prohliser Landgraben/Geberbach - Hydrologisch-hydraulischer Längsschnitt; 25.06.2019

Abfluss bei 1-jährlichem Hochwasser HQ1	3,7 m³/s
Abfluss bei 10-jährlichem Hochwasser HQ10	6,1 m³/s
Abfluss bei 20-jährlichem Hochwasser HQ20	-
Abfluss bei 50-jährlichem Hochwasser HQ50	6,2 m³/s
Abfluss bei 100-jährlichem Hochwasser HQ100	6,4 m³/s
Abfluss bei Extremhochwasser HQextrem	-

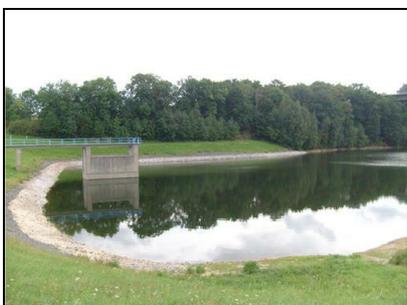
Abb. 37: Talsperre Kauscha; 18.09.2008

Der Zufluss zur Talsperre beträgt bei einem 100-jährlichen Hochwasserereignis etwa 8,9 m³/s. Abhängig vom Beckenwasserstand wurden durch die LTV für die Talsperre Kauscha drei verschiedene Betriebszustände festgelegt:

- Bis zu einem Beckenwasserstand ≤ 178 m ü. HN bleibt der Grundablass geschlossen. Die Talsperrenentlastung wird über die Entnahmeleitung DN 250 und die Entlastungsleitung DN 150 mit einer Abgabe von 30 l/s realisiert.
- Bei einem Beckenwasserstand > 178 m ü. HN wird der Durchfluss des Geberbaches auf den schadlosen Durchfluss in Dresden-Prohlis gesteuert. Dabei darf die Abgabe der Talsperre 2 m³/s nicht überschreiten.
- Treten ganz außergewöhnlich seltene, hohe Zuflüsse (HQ5000) auf, die zur Gefahr einer Dammkronenüberströmung führen könnten, ist zum Schutz des Absperrbauwerkes ab dem Überschreiten des Hochwasserstauzieles der Grundablass

mit voller Leistungsfähigkeit zu öffnen.
