Abb. 2: Friedrichsgrundbach  
Luftbild: Amt für Geodaten und Kataster

## Allgemeine Angaben

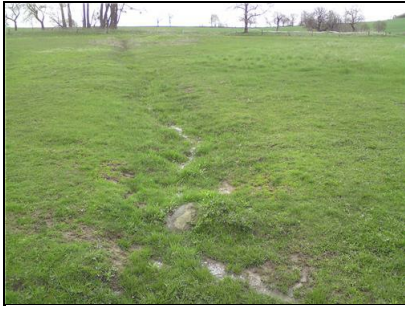
Abb. 4: Gewässerbeginn;  
22.04.2010

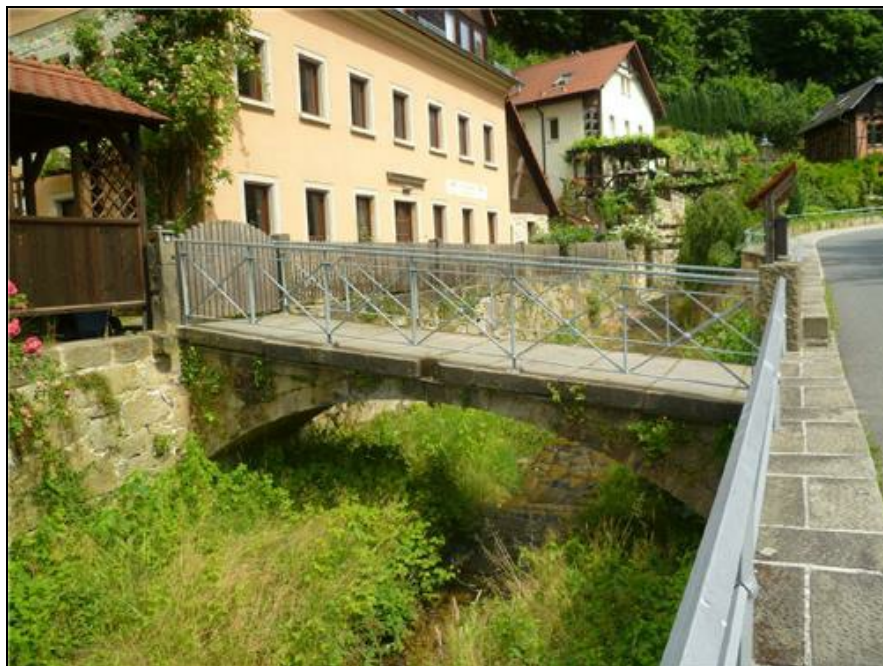
Abb. 8: Friedrichsgrundbach entlang  
Meixstraße in Pillnitz;  
15.06.2011

Hier beginnt die Bebauung von Pillnitz und der Friedrichsgrundbach verändert seinen Charakter erheblich. Bis zum Schlosspark Pillnitz ist das Gewässer auf einer Strecke von etwa 500 Metern beidseitig mit Uferstützmauern eingefasst, die Sohle ist ebenfalls mit Natursteinen gepflastert.

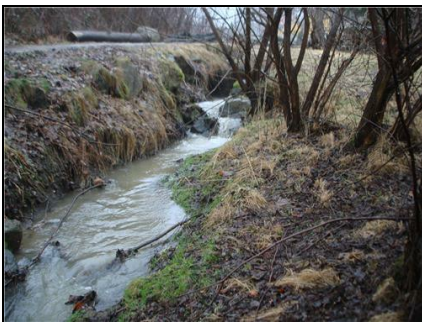
Abb. 10: Gewässergüte-Messstelle des Umweltamtes fgb1 in Reitzendorf, Blick stromauf; 29.02.2012

| Messstelle | SAP | TYP | DIA | MZB |
|---|---|---|---|---|
| fgb1 | mäßig belastet | mäßig | mäßig | keine Angabe |

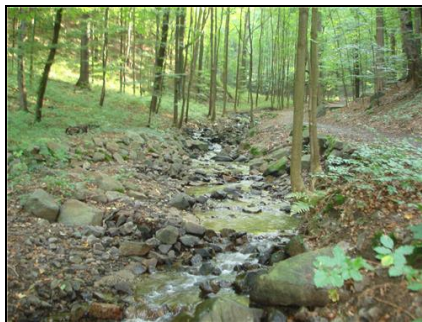
Abb. 11: Gewässergüte-Messstelle des Umweltamtes fgb3 oberhalb Meixstraße, Blick stromauf; 21.09.2011

| Messstelle | SAP | TYP | DIA | MZB |
|---|---|---|---|---|
| fgb3 | gering belastet | gut | mäßig | keine Angabe |

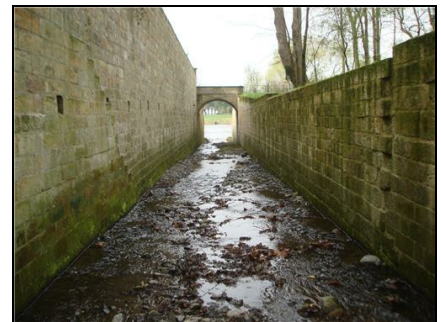
Abb. 12: Gewässergüte-Messstelle des Umweltamtes fgb4 an der Mündung in Pillnitz, Blick stromab; 16.04.2012

In den trockenen Jahren 2018 und 2019 war der Friedrichsgrundbach, zumindest in den Sommermonaten im Mündungsbereich (fgb4) zeitweise trocken gefallen. Hinsichtlich der Gewässerchemie waren 2019 an der Untersuchungsstelle fgb1 die Orientierungswerte nach OGewV (2016) für das Sauerstoffminimum (leichtes Sauerstoffdefizit), das Gesamtphosphat sowie für Sulfat nicht eingehalten. An fgb3 zeigten die Belastungen mit Phosphor (ortho- und Gesamtphosphat) sowie Sulfat Überschreitungen. Im Mündungsbereich (fgb4) überschritten die Konzentrationen an Gesamtphosphor, BSB5, TOC und Sulfat die Orientierungswerte nach OGewV (2016). Hier fanden jedoch nur Analysen im Frühjahr und Dezember statt, da der Mündungsbereich des Friedrichsgrundbaches im Sommer 2019 ausgetrocknet war. Allerdings finden im Rahmen des Monitorings auch standardmäßig nur drei Untersuchungen statt, so dass diese Ergebnisse nur als orientierend zu bewerten sind. Schadstoffuntersuchungen zur Bewertung des chemischen Zustands werden vom Umweltamt im Rahmen des Monitorings nicht durchgeführt

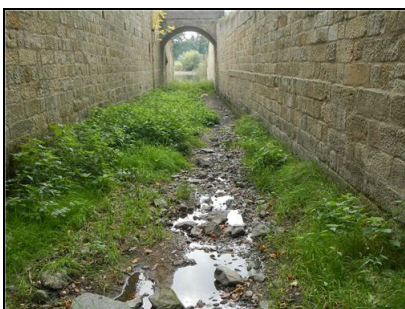
Abb. 17: Fast ausgetrockneter Mündungsbereich,  
es sind nur noch Restpfützen ohne Fließbewegung  
vorhanden;  
24.09.2019

Der Friedrichgrundbach ist nach bisherigen Beobachtungen über weite Strecken permanent wasserführend. Selbst während der langen Trockenperiode im Jahr 2018 führte er bis zum Einlauf in den Schlosspark Pillnitz durchgehend Wasser, allerdings war der Durchfluss sehr gering. Der Mündungsabschnitt kann jedoch austrocknen.

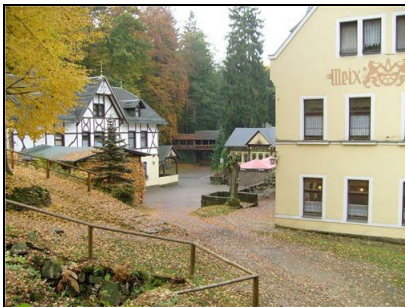
Abb. 19: : Meixmühle, der Friedrichsgrundbach verläuft verrohrt zwischen den zwei Gebäuden;  
15.10.2008

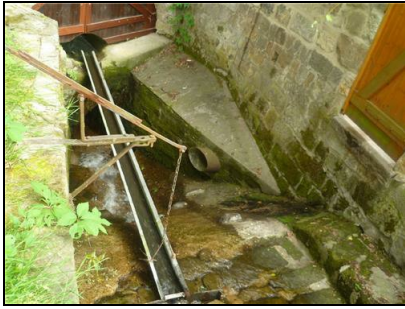
Abb. 23: Abschlag Orangeriegraben;  
15.06.2011

Eine Besonderheit ist der Abschlag in den Orangeriegraben im Bereich der Mauer zum Schlosspark Pillnitz.

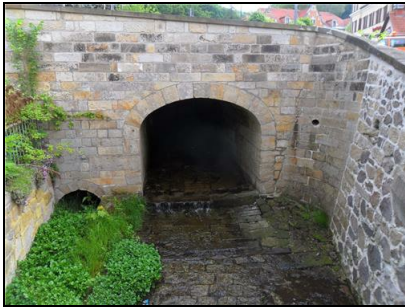
Abb. 24: Brücke Dresdner Straße, Blick stromauf;  
07.05.2014

Dagegen sind in der Ortslage Pillnitz am Unterlauf schon mehrfach starke Schäden durch Hochwasser entstanden. Die Kapazität der Brücken Dresdner Straße und Orangeriestraße ist nicht ausreichend, um die Hochwasserabflüsse überflutungsfrei abzuführen. Überflutungsgefährdet sind außerdem der untere Bereich der Meixstraße und der Schlosspark Pillnitz, wo es ab HQ10 zu Ausuferungen kommen kann.

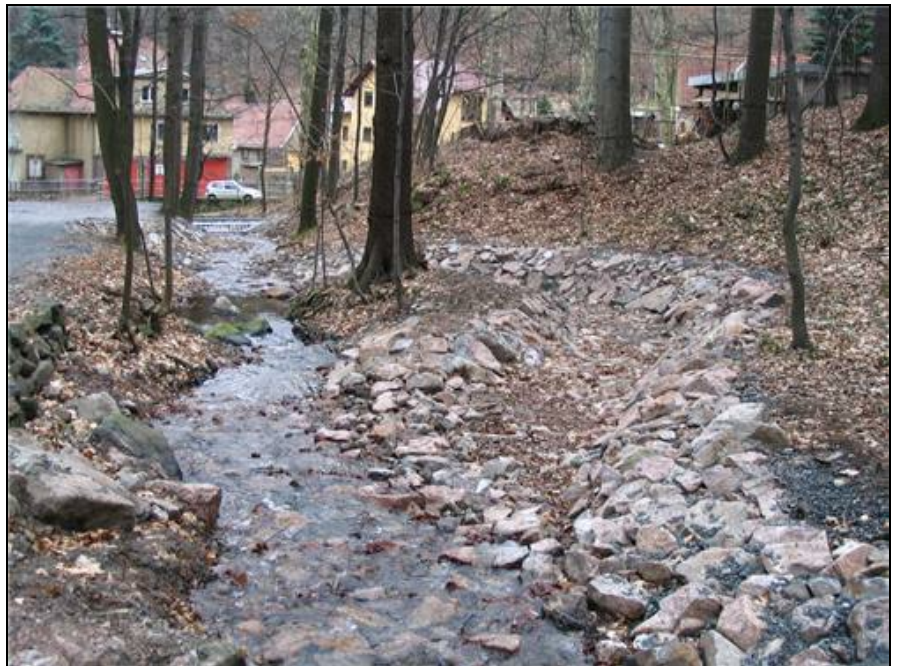
Abb. 25: Geschiebefang RFG009 und im  
Hintergrund Treibgutfang RFT085 vor der  
Ortslage Pillnitz an der Meixstraße ;  
01.11.2005

Um das Gewässerbett in der Ortslage Pillnitz trotz der, durch die Geländemorphologie mit hohem Gefälle bedingten, erhöhten Treibgut- und Geschiebeführung weitgehend vor Verklausungen und Zerstörungen zu schützen, haben Feststoffrückhaltungsbauwerke für die Bewirtschaftung des Gewässersystems eine besondere Bedeutung. Deshalb gibt es im Einzugsgebiet des Friedrichsgrundbaches relativ viele Fänge, 5 Treibgutfänge und 3 Geschiebefänge.

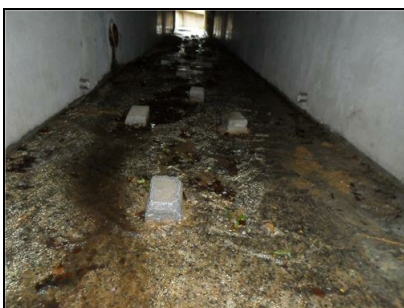
Abb. 27: Einleitstelle 63A136 im Durchlass Am Rathaus, Blick stromab;  
07.05.2014

| Gewässer | Art | Bezeichnung<br>Stadtentwässerung<br>Dresden GmbH | Gemarkung | Nennweite<br>in mm | max. Einleitmenge<br>bei 2-jährigen Regen<br>in l/s |
|---|---|---|---|---|---|
| Friedrichsgrundbach | Regenwasser | 63A136 | Pillnitz | 300 | 180 |

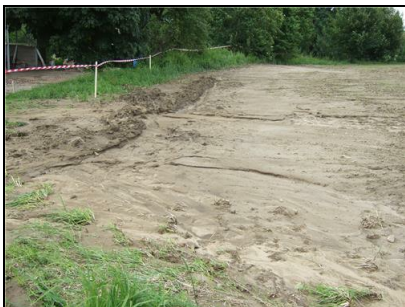
Abb. 29: Schlammdeposition in Reitzendorf (KITA); 27.06.2013

Grundsätzlich sind alle geeigneten Lössböden unter Ackernutzung erosionsgefährdet. Infolge der Bodenbearbeitung und Bodenverdichtung durch die Landwirtschaft, erosionsfördernde Fruchtfolgen sowie mangelhafte Erosions-Vorsorge sind im gesamten Einzugsgebiet langfristig die geringmächtigen Lösslehmdecken in ihrer Existenz bedroht. Besonders an den Hängen des Triebenbergs-Borsberg-Rückens und am Malschendorfer Plateaurand liegen die potenzielle Erosionsraten nach ABAG großflächig über 100 t/(ha·a). Auch am Oberlauf des Friedrichsgrund- und des Vogelgrundbaches sind die Böden stark erosionsgefährdet. Dazu kommen zahlreiche erosionsgefährdete Abflussbahnen. Aktenkundige Schadensereignisse belegen die hohe Erosionsgefahr.

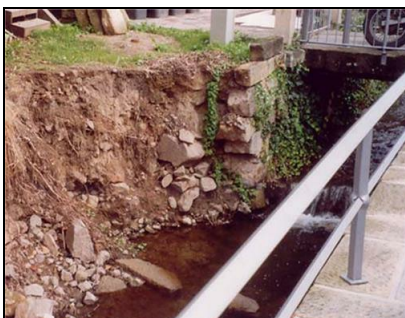
Abb. 30: Beschädigte Ufermauer Meixstraße 4 nach dem Hochwasser 2002; 20.08.2002

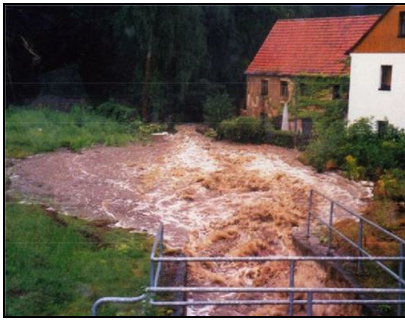
Abb. 31: Hochwassersituation in der Ortslage Pillnitz im August 2002: Massiver Geschiebetransport führte zur Behinderung des Wasserabflusses und zu Überflutungen; 12.08.2002

Zudem tritt im Friedrichsgrundbach bedingt durch das große Fließgefälle eine erhebliche Geschiebeführung auf, wodurch es zu Zerstörungen am Gewässerbett und zu einer erhöhten Verklausungsgefahr an Brücken kommen kann. Diese Gefahr durch Geschiebeführung wird durch die Geschiebefänge an Friedrichsgrundbach und Malschendorfer Graben reduziert.

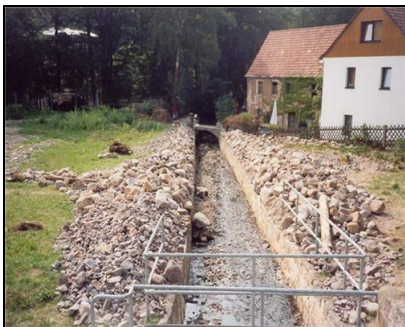
Abb. 32: Massive Geröllablagerungen vor der Schlossmauer nach dem Hochwasser 2002; 20.08.2002
