Abb. 2: Zschonerbach
Luftbild: Amt für Geodaten und Kataster

■ Allgemeine Angaben

Der Zschonerbach ist ein linksseitiger Zufluss der Elbe, welcher am Zusammenfluss von Kesselbach und Brückelbach am nördlichen Rand des Gewerbegebietes Kesseldorf entsteht und in nordöstliche Richtung verläuft.

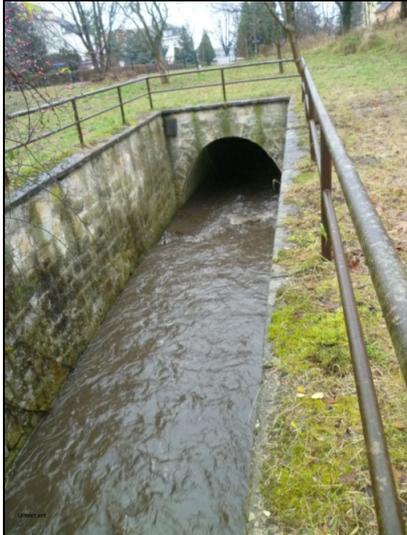
Abb. 10: Ehemalige Vertunnelung oberhalb Am Kirchberg, Blick sromab auf ehemaligen Einlauf; 28.11.2012

Mitte des 20. Jahrhunderts wurde der Zschonerbach im Pfaffengrund auf etwa 200 m beginnend südlich der Straße Am Kirchberg bis zur Bahnlinie kurz vor der Mündung verrohrt. Davon wurde ein etwa 80 m langer Abschnitt oberhalb Am Kirchberg 2019 wieder offengelegt und renaturiert (vgl. auch Abb. im Abschnitt Lage und Verlauf).

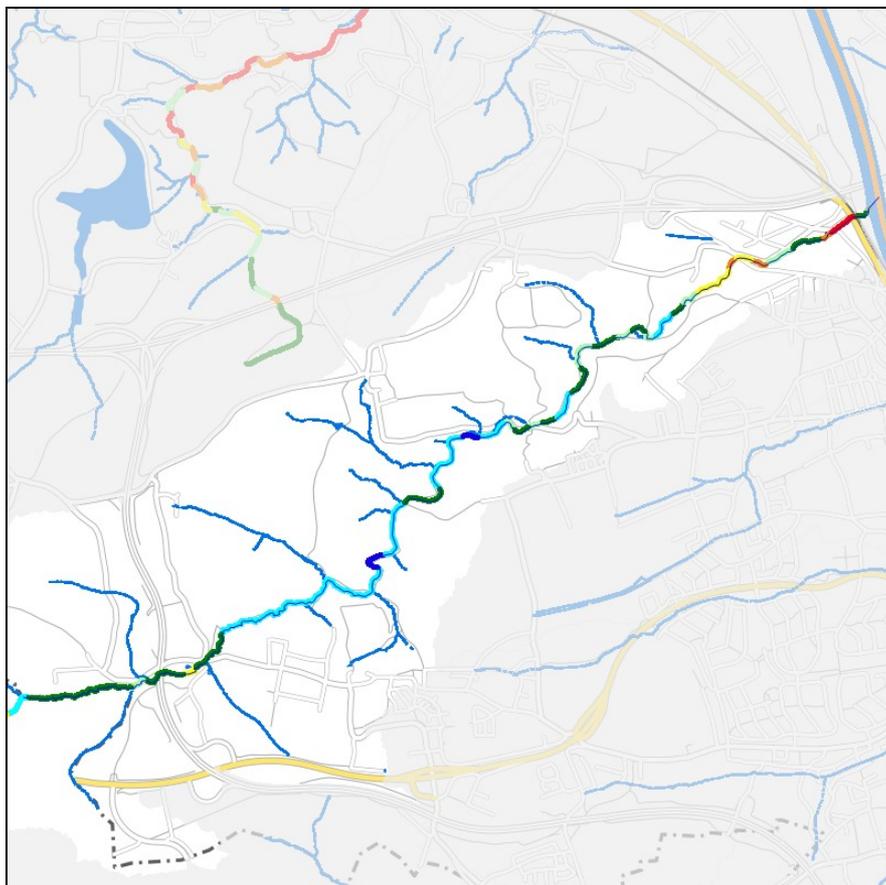
Abb. 13: Gewässerstrukturgüte LfULG, Stand 2016 Zschonerbach

Der Zschonerbach weist vor allem im Zschonergrund noch viele naturnahe Bereiche auf, hat aber im urban geprägten Unterlauf auch längere naturfern ausgebaute Abschnitte. Ein entscheidendes Wanderungshindernis für die Durchgängigkeit des Gewässers von der Elbe her stellt die etwa 200 m lange Verrohrung vor der Mündung dar.

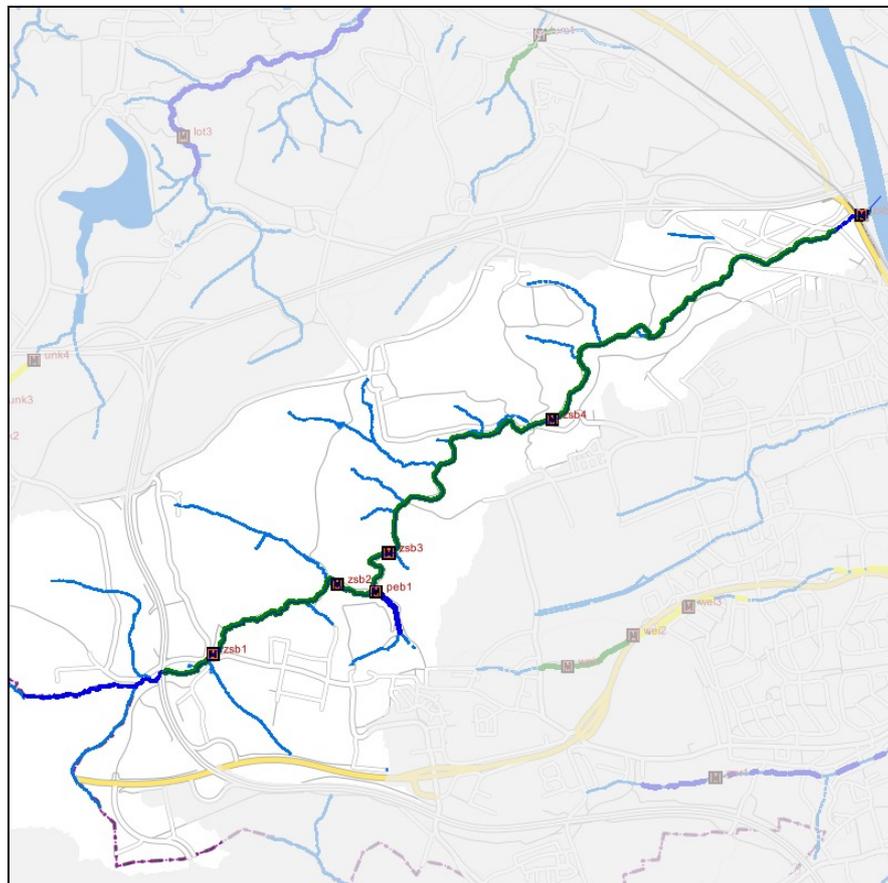
Abb. 15: Gewässergüte-Messstellen des Umweltamtes und saprobiologische Gewässergüte (5-stufig)

Die aktuellsten Daten der biologischen Untersuchungen des Umweltamtes aus dem Jahr 2021 zeigt die Tabelle "Ökologischer Zustand/Potential, Daten Umweltamt". Schadstoffuntersuchungen (Parameter des chemischen Zustands und flussgebietspezifische Schadstoffe) werden vom Umweltamt im Rahmen des Monitorings nicht durchgeführt. Im Jahr 2021 wurden vom Umweltamt am Schullwitzbach die Untersuchungsstellen zsb1, zsb4 und zsb5 untersucht.

Die Bewertung des Makrozoobenthos nach WRRL-Methode an zsb5 ergab einen "mäßigen" ökologischen Zustand. Die "gute" Bewertung an zsb4 beruht auf einer im Jahr 2018 außerplanmäßig durchgeführten Untersuchung an dieser Stelle. Die typspezifische saprobiologische Güteklasse lag an allen Messstellen im Bereich des "guten" Zustandes, wobei der Saprobienindex an der naturnahen Messstelle zsb4 am niedrigsten war.

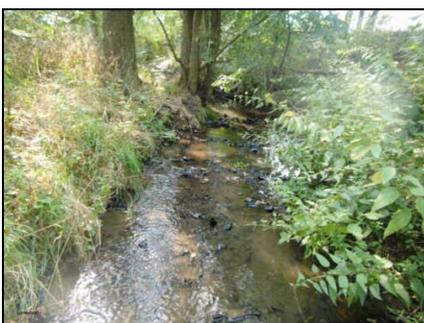
Abb. 19: Gewässergüte-Messstelle des Umweltamtes zsb1 oberhalb Schulzenmühle, Blick stromauf; 16.08.2018

Bei den physikalisch-chemischen Untersuchungen des Umweltamtes im Jahr 2021 waren im Oberlauf an zsb1 die Orientierungswerte der OGewV (2016) für Phosphat (ortho- und Gesamt-P) und TOC überschritten. Der Schwebstoffgehalt war erhöht. Stromabwärts an zsb4 überstiegen die gleichen Parameter wie an zsb1 die

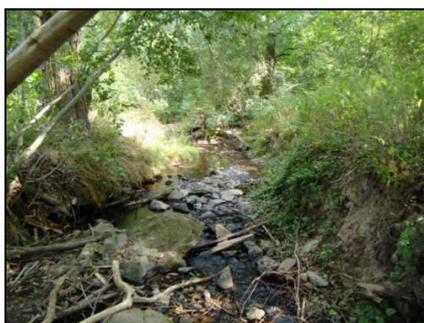
Abb. 20: Gewässergüte-Messstelle des Umweltamtes zsb4 unterhalb Zschonermühle, Blick stromauf; 17.08.2018

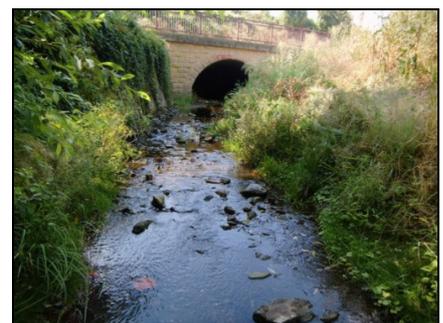
Abb. 21: Gewässergüte-Messstelle des Umweltamtes zsb5 an der Mündung, Blick stromauf; 17.08.2018

Orientierungswerte. Dazu kam noch der BSB5. An zsb5 waren alle Orientierungswerte eingehalten.

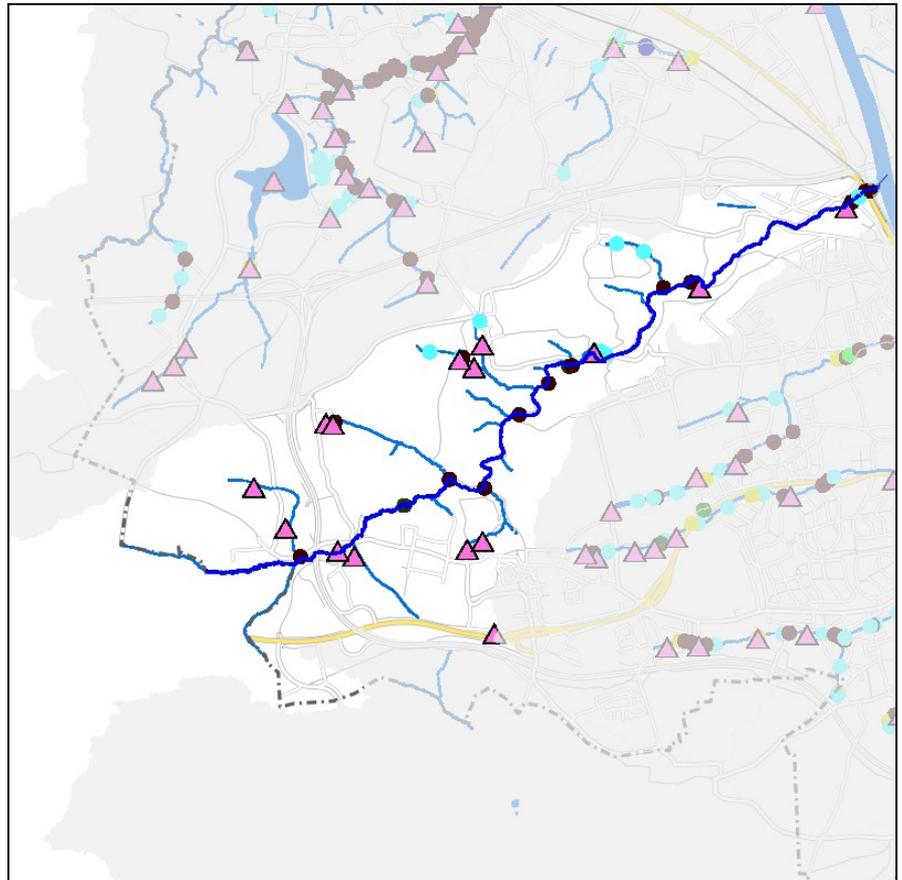
Abb. 33: Wasserwirtschaftliche Anlagen

Bauwerksart	Anzahl
Anlagenkomplex	15
Kreuzungsbauwerk	14
Regelungsbauwerk	10
Zuwegungsbauwerk	2

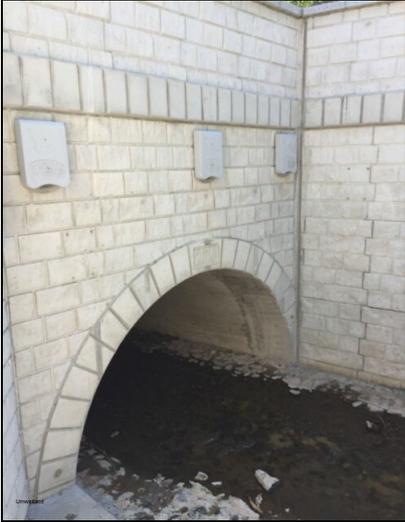
Abb. 34: Brücke Am Kirchberg / Einlauf in Verrohrung;
19.05.2017

Die markanteste Anlage am Zschonerbach ist die etwa 200 m lange Verrohrung entlang dem Pfaffengrund, die an der Brücke Am Kirchberg beginnt und erst unterhalb der Bahnlinie kurz vor der Mündung des Zschonerbaches endet. Daneben gibt es weitere Kreuzungsbauwerke, von einer Furt und Fußgängerstegen bis zu massiven Straßenbrücken, mit den entsprechenden Befestigungen.

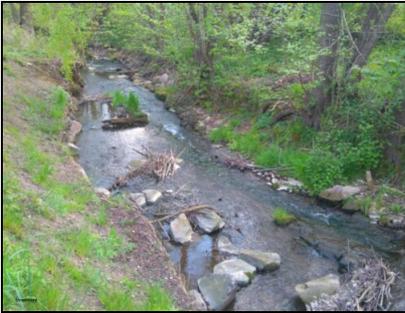
Abb. 35: Lenkbuhnen im Zschonerbach in Höhe Zschonerbad;
02.05.2016

Obwohl der Zschonerbach über weite Strecken recht naturnah ist, gibt es im Bereich von Nutzungen einige Regelungsbauwerke, Mauern aber auch naturnah ausgeführte Lenkbuhnen und ingenieurbioologische Böschungssicherungen, zur Stabilisierung des Gewässers.

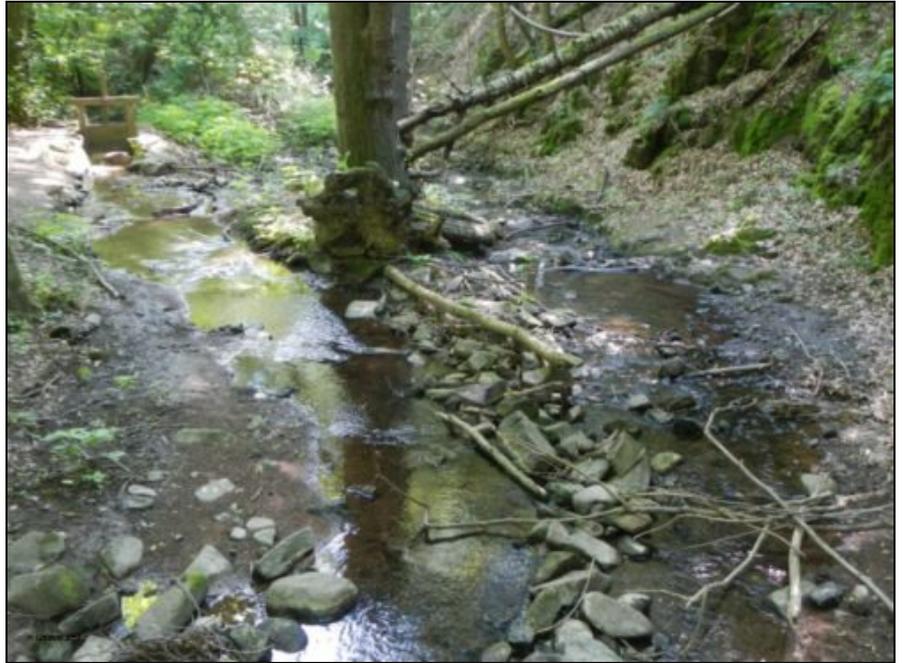
Abb. 37: Ausleitung in Zschoner Mühlgraben,
Blick stromab;
18.06.2019

Am Abzweig des Zschoner Mühlgrabens wird der Zufluss zum Mühlgraben durch ein Wehr reguliert.

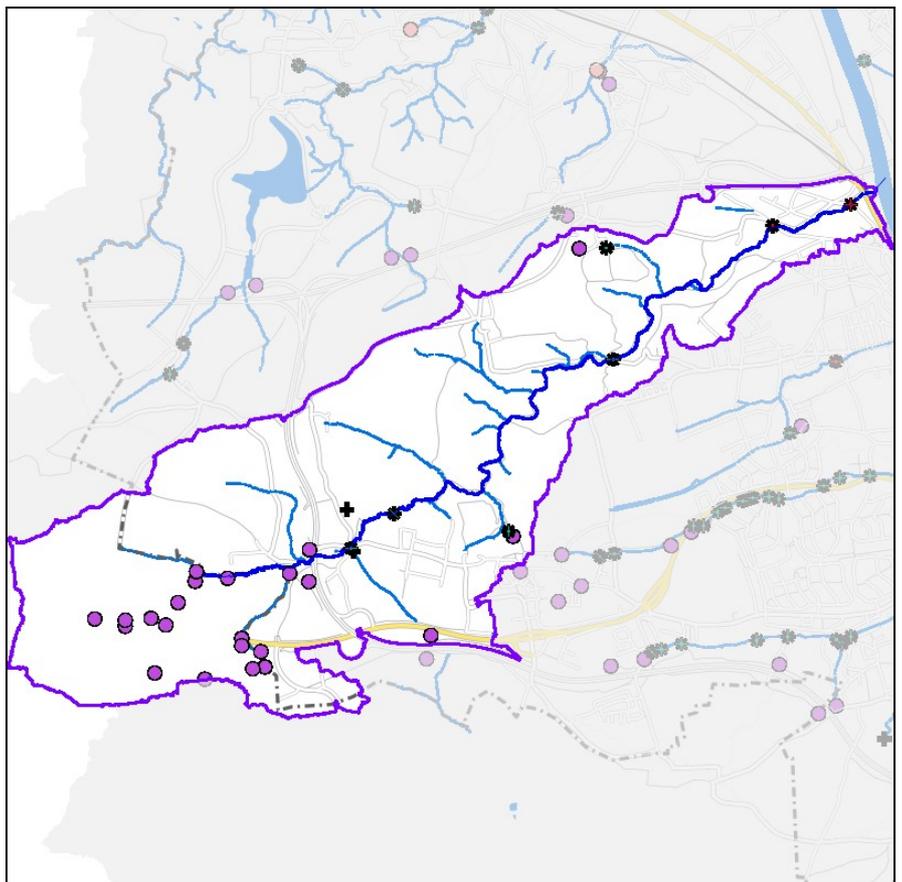
Abb. 38: Regenrückhaltebecken und
wesentliche Einleitungen aus dem Kanalnetz

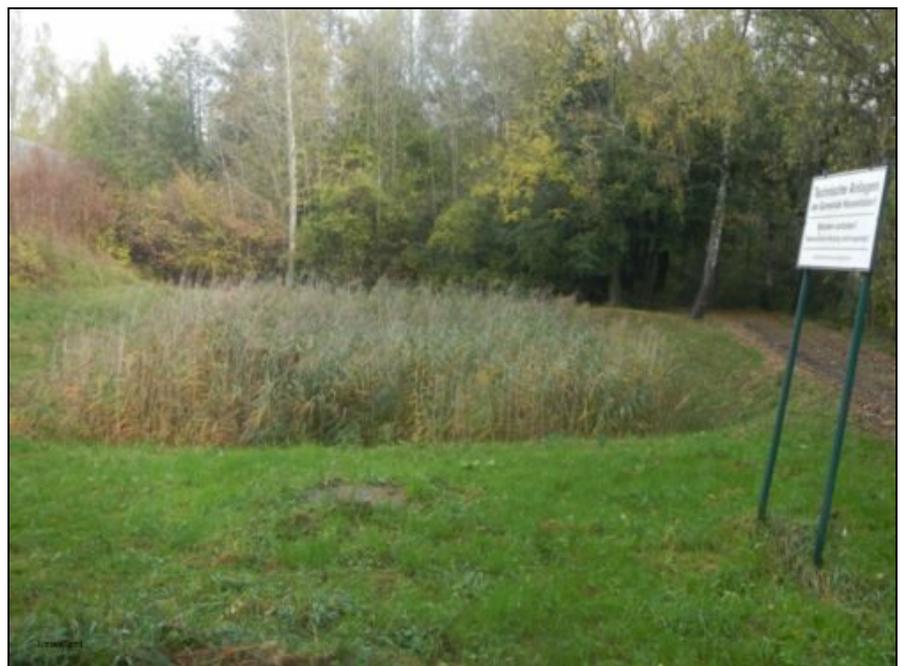
Abb. 39: Regenrückhaltebecken RRB 10 des Gewerbegebiets Kesselsdorf; 24.10.2017

Zschonerbach	WIL12		Kesselsdorf	AZV WS		86,3

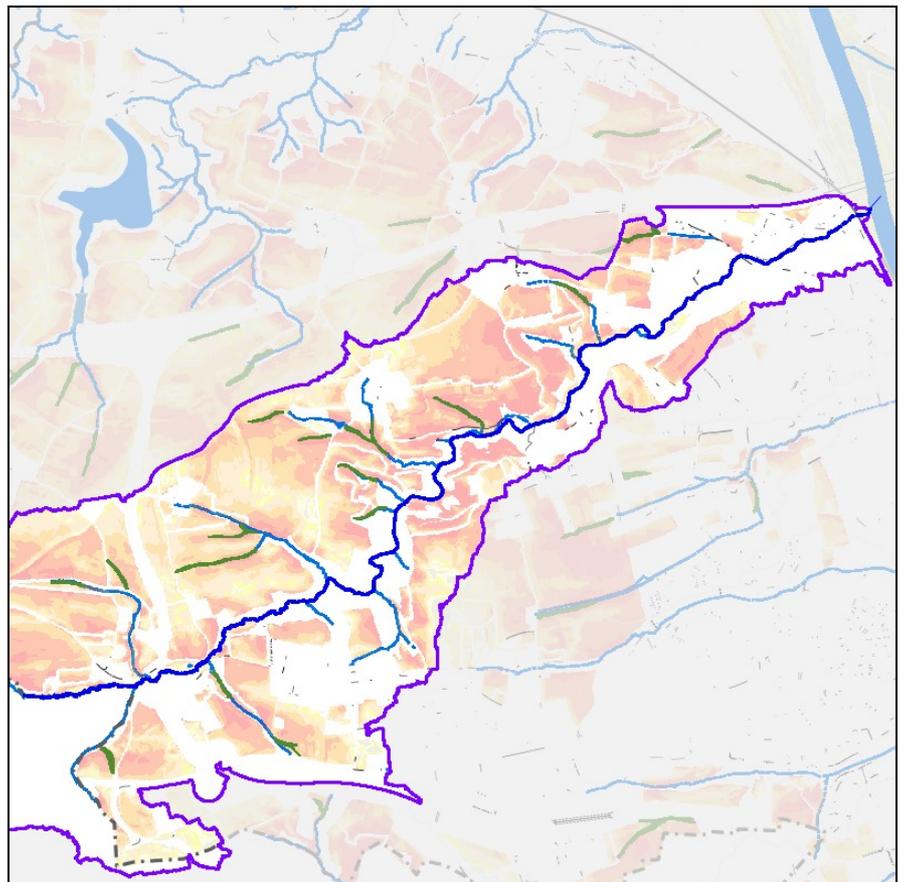
Abb. 40: Potentielle Erosion nach ABAG im Einzugsgebiet des Zschonerbach

Die Ackerflächen im Einzugsgebiet des Zschonerbaches sind als geneigte Lössböden nahezu alle erosionsgefährdet. Es existieren zahlreiche Erosionsschwerpunkte, wo Schadensereignisse registriert wurden, so im Bereich von Podemus, bei Pennrich, Steinbach und Unkersdorf sowie in Ockerwitz. Treffen Starkregenereignisse und ungünstige Feldzustände aufeinander, kommt es immer wieder zu schädlichen Bodenveränderung durch Erosion. Zwar haben alle größeren Landbewirtschafter auf konservierende Bodenbearbeitung umgestellt, es sind jedoch noch weitergehende Maßnahmen erforderlich um diese Gefahr zu bannen.

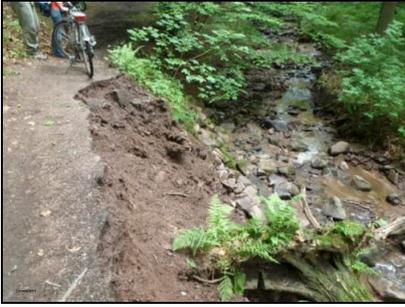
Abb. 44: Uferabbruch am Wanderweg im Zschonergrund infolge des Hochwassers 2013; 13.06.2013

Am Zschonerbach führte das in der Folge entstandene Hochwasser zu zahlreichen Uferabbrüchen, Auskolkungen und die Beschädigung von Wegen und Brücken. Zudem löste sich am 9. Juni auf einem Kartoffelacker in der Gemarkung Podemus eine Schlammlawine, die den Bereich der Zschonermühle erreichte und den Zschoner Mühlteich vollständig zusedimentierte.

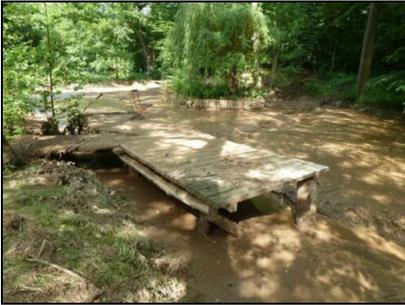
Abb. 45: Zusedimentierter Zschoner Mühlteich nach dem Hochwasser 2013; 13.06.2013

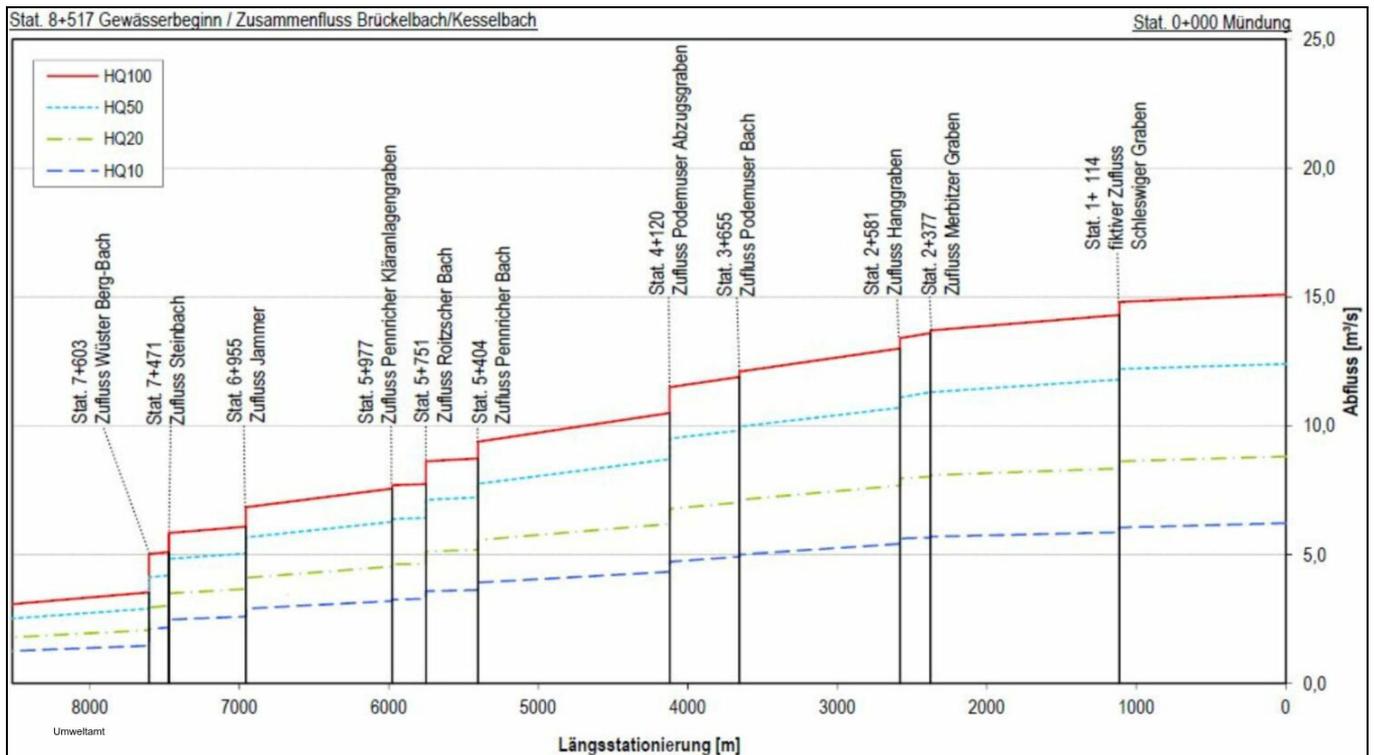
Abb. 47: Hochwasserabfluss im Zschonerbach - Hydrologischer Längsschnitt;
29.04.2020

Am Zschonerbach führen mittellange Starkregen einer Dauer von etwa sieben Stunden zu den größten Abflüssen. Bei Starkregenereignissen, die statistisch aller 100 Jahre vorkommen (HQ100), können im Bereich der Mündung des Zschonerbaches aufgrund des geringen Infiltrationsvermögens der Böden im Einzugsgebiet hohe Spitzenabflüsse von etwa 15 m³/s entstehen, bei Extremereignissen sogar von über 20 m³/s.

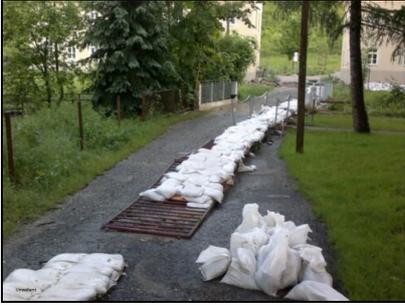
Abb. 49: Sandsackverbau an der hydraulischen Engstelle Brücke Am Kirchberg 23 bei einem Hochwasserereignis;
09.06.2013

Lediglich im Unterlauf des Zschonerbaches gibt es einige hydraulische Engstellen. Das Foto vom Sandsackverbau an der Brücke "Am Kirchberg 23" zeigt eine dieser Schwachstellen, die Brücke wird ab etwa HQ50 überströmt. Eine zweite Schwachstelle ist die Verrohrung im Bereich Meißner Landstraße/ Pfaffengrund. Diese weist zwar bei freiem Fließquerschnitt eine hydraulische Leistungsfähigkeit größer HQ100 auf, ist aber anfällig bezüglich Versatz und Geschiebeablagerungen. Zudem kann Elbehochwasser zu Einstau in die Verrohrung und Rückstau am Einlauf in die Verrohrung führen.

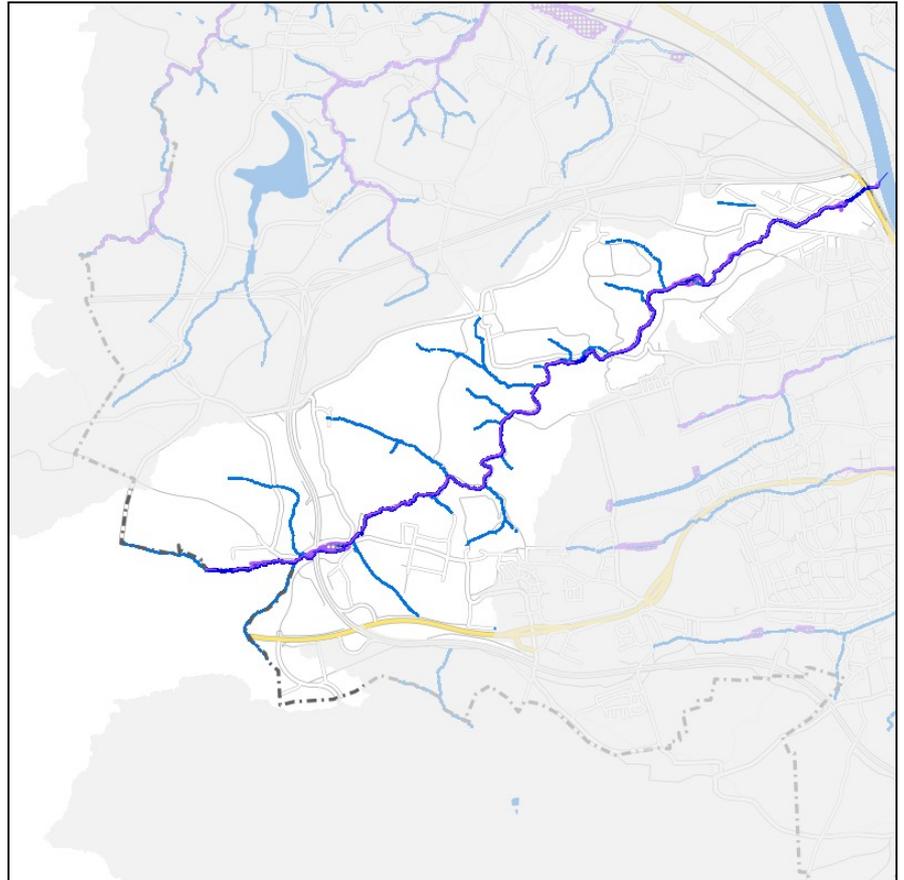
Abb. 50: Rechtswirksame Überschwemmungsgebiete (ÜG)

Das gesamte Ausmaß der Überflutungen bei HQ100 am Zschonerbach spiegelt sich in dem rechtlich festgesetzten Überschwemmungsgebiet wieder.

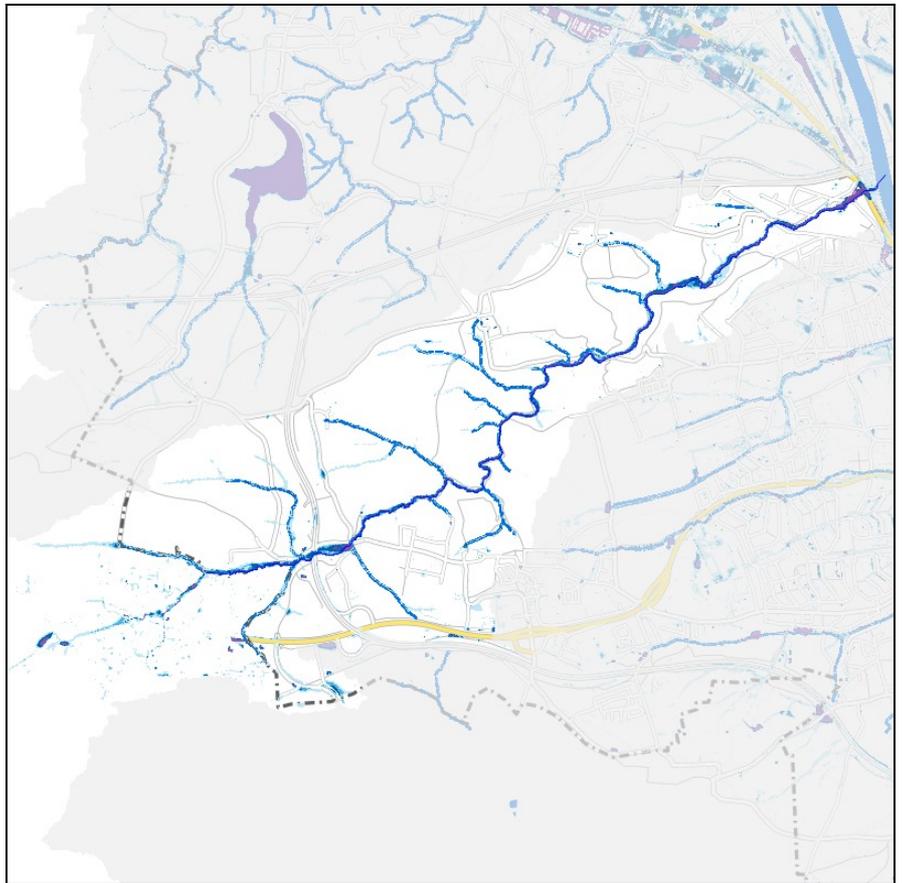
Abb. 51: Modellierte Wassertiefen bei einem extremen Starkregen mit 180 mm in 6 Stunden ([s. Themenstadtplan](#))

Gefahren durch Überflutung und hohe Fließgeschwindigkeiten, die bei einem extremen Starkregenereignis im Gewässereinzugsgebiet entstehen können, sind in den nachfolgenden Karten ersichtlich. Es handelt sich um das Ergebnis einer Modellrechnung mit einem angenommenen Niederschlag von 180 mm in 6 Stunden, vergleichbar mit dem Ereignis im Ahrtal am 14. Juli 2021. Die Darstellungen sollen als Information dienen, in welchen Bereichen eine bauliche Eigenvorsorge sowie Verhaltensvorsorge angebracht sind, sie implizieren jedoch keine rechtlichen Folgen.

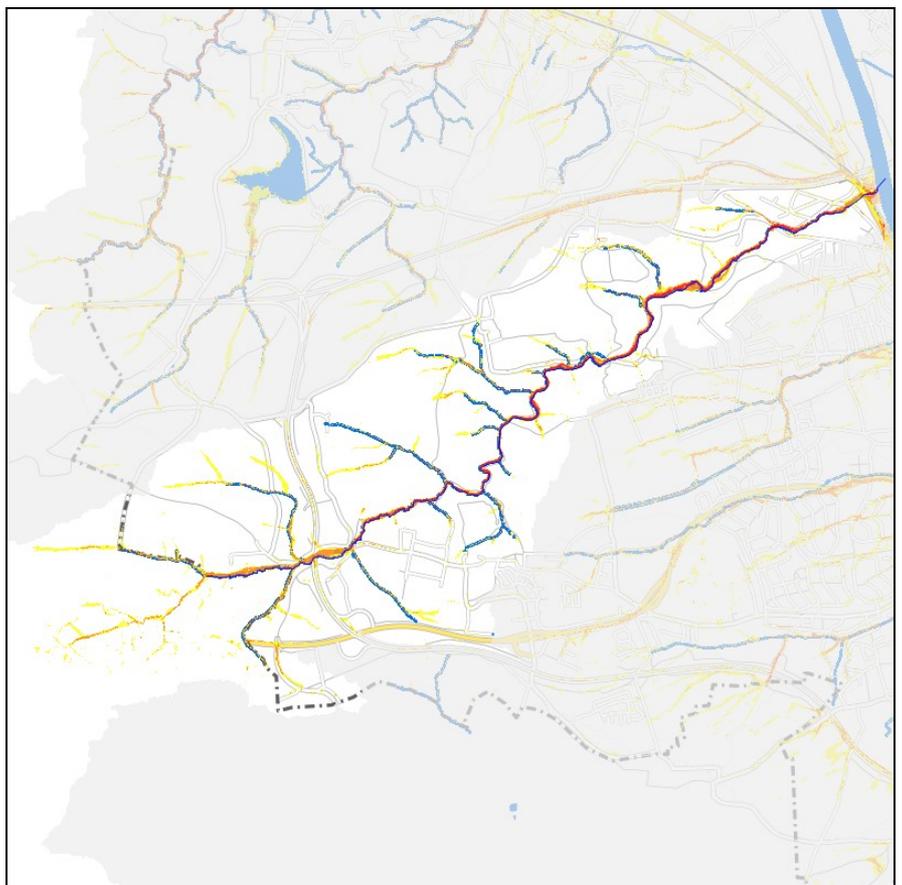
Abb. 52: Modellierte Fließgeschwindigkeiten bei einem extremen Starkregen mit 180 mm in 6 Stunden ([s. Themenstadtplan](#))
