Abb. 2: Helfenberger Bach
Luftbild: Amt für Geodaten und Kataster

■ Allgemeine Angaben

■ Lage und Verlauf

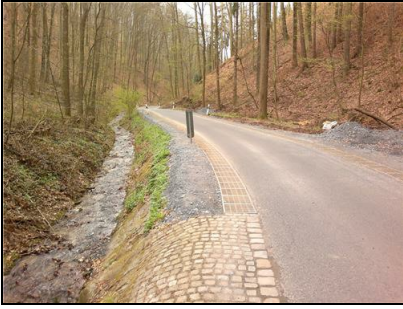
Abb. 5: Helfenberger Bach entlang Straße Helfenberger Grund, Blick stromauf;
11.04.2012

Ab Helfenberg verläuft der Helfenberger Bach durch den Helfenberger Grund neben der Straße Helfenberger Grund. Um die Straße zu schützen ist das Gewässer und insbesondere das straßenseitige Ufer streckenweise befestigt. Ab Eintritt in bebauten Gebiet im Bereich des sogenannten Kolloseums (Helfenberger Grund 8) sind große Gewässerabschnitte massiv ausgebaut.

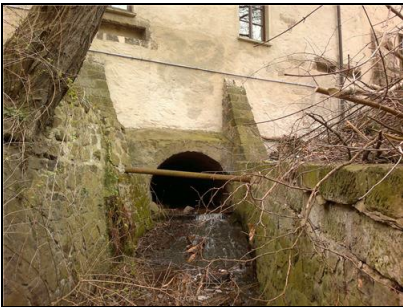
Abb. 6: Helfenberger Bach in Niederpoyritz, Auslauf aus Verrohrung an der Eugen-Dieterich-Straße, Blick stromauf;
11.04.2012

Im Bereich der Niederpoyritzer Bebauung ist das Gewässer teilweise beidseitig mit Ufermauern eingefasst, kleinere Abschnitte sind auch verrohrt. Der Gewässerabschnitt zwischen Pillnitzer Landstraße und Elbmündung ist sehr geradlinig trassiert. Im Bereich von Bebauung und Kleingärten ist der Bach auch hier trapezförmig ausgebaut. Auf den letzten etwa 250 Metern bis zur Mündung ist das Gewässer naturnah gestaltet.

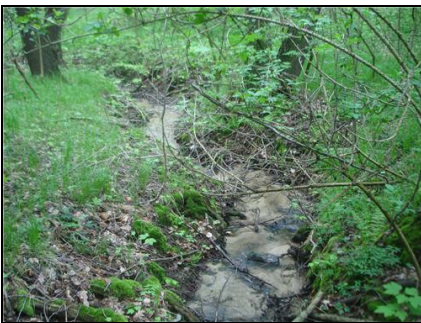
Abb. 11: Gewässergüte-Messstelle des Umweltamtes hbb1 oberhalb Helfenberger Tümpel, Blick stromab; 08.05.2013

Das Umweltamt Dresden führte im Rahmen des Fließgewässermonitorings zuletzt im Jahr 2013 an allen drei Messstellen (hbb1, oberhalb Helfenberger Tümpel; hbb2, Helfenberger Grund; hbb3, Mündung oberhalb Elberadweg) alle Untersuchungen durch. 2019 war lediglich hbb3 im Monitoringprogramm enthalten. Im Bereich der ersten Messstelle hbb1 durchfließt der Bach ein bewaldetes Sohlkerbtal und ist stark versandet. Um die Untersuchungsstelle hbb2 verläuft das Gewässer entlang einer Straße und ist hart ausgebaut. Die Gewässersohle ist gepflastert. Die letzte Messstelle hbb3 kurz vor der Mündung in die Elbe liegt in einem als Grünland genutzten Gelände. Der Helfenberger Bach ist an dieser Stelle kurz oberhalb der Renaturierungsstrecke unmittelbar an der Mündung stark eingetieft, begradigt und zumindest am Ufer befestigt. Die Gewässerstruktur an der ersten Messstelle hbb1 wurde als gering verändert (Strukturgüteklasse II) eingestuft. An den übrigen beiden Messstellen erfolgte eine Bewertung als sehr stark verändert (Strukturgüteklasse VI). Demnach ist das Erreichen eines guten ökologischen Zustandes aufgrund der Gewässermorphologie an hbb2 und hbb3 gefährdet.

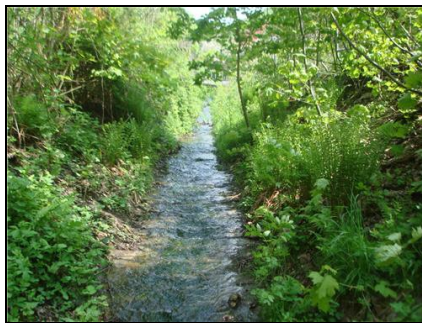
Abb. 12: Gewässergüte-Messstelle des Umweltamtes hbb2 im Helfenberger Grund, Blick stromauf; 08.05.2013

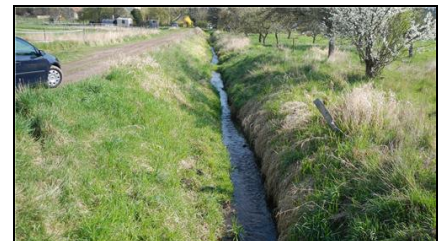
Abb. 13: Gewässergüte-Messstelle des Umweltamtes hbb3 an der Mündung, Blick stromauf; 13.04.2016

Hinsichtlich der Gewässerchemie waren 2019 an der Untersuchungsstelle kurz oberhalb des Mündungsbereichs (hbb3) die Orientierungswerte nach OGewV (2016) für das Sauerstoffminimum (leichtes Sauerstoffdefizit), das Gesamtphosphat sowie für Sulfat nicht eingehalten. Bei den aktuellsten Untersuchungen an hbb1 und hbb2 im Jahr 2013 waren die Orientierungswerte nach OGewV (2016) eingehalten. Allerdings finden im Rahmen des Monitorings standardmäßig nur drei Untersuchungen statt, so dass diese Ergebnisse lediglich orientierend zu bewerten sind.

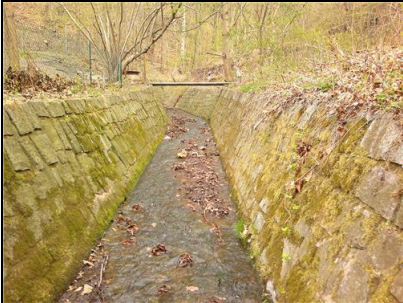
Abb. 23: Massiv mit Mauern befestigter Gewässerabschnitt in Niederpoyritz; 11.04.2012

Im bebauten Bereich haben zudem die Regelungsbauwerke eine große Bedeutung, um bei Hochwasserabfluss die Schäden am Gewässer in Grenzen zu halten. Zu diesen gehören u. a. Sohlendeckwerk, Sohlriegel und ingenieurbioologische Ufersicherungen. Außerdem sind die Ufer im Bereich der Bebauung an der Straße Helfenberger Grund und in Niederpoyritz über weite Strecken mit Mauern befestigt. Viele Mauern sind jedoch keine wasserwirtschaftlichen Anlagen, sondern Stützmauern, die zur jeweiligen Bebauung oder zur Straße gehören.

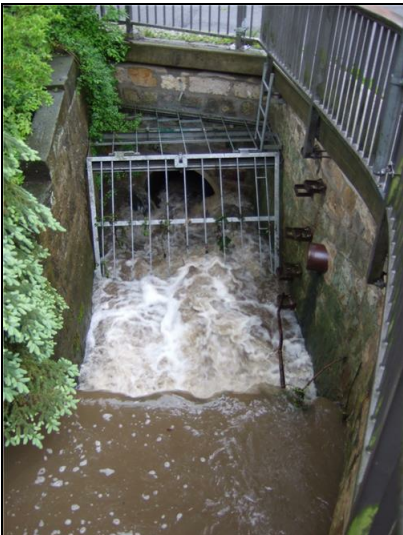
Abb. 24: Treibgutfang RFT072 am Einlauf in die Verrohrung Staffelsteinstraße/ Pillnitzer Landstraße, Blick stromab; 03.06.2013

Um Brücken und Durchlässe sowie das Gewässerbett insbesondere in der Ortslage Niederpoyritz trotz der durch die Geländemorphologie mit hohem Gefälle bedingten erhöhten Treibgut- und Geschiebeführung weitgehend vor Verklausungen und Zerstörungen zu schützen, haben Feststoffrückhaltungsbauwerke für die Bewirtschaftung des Gewässersystems eine besondere Bedeutung. Deshalb gibt es im Einzugsgebiet des Helfenberger Baches relativ viele Fänge, 6 Treibgutfänge, 1 Geschiebefang und 2 Sedimentfänge, die z. T. miteinander kombiniert sind.

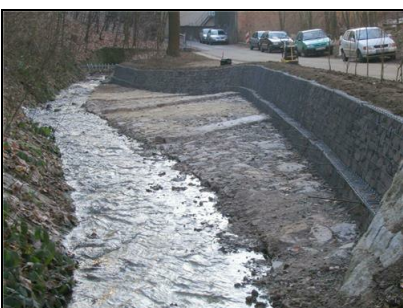
Abb. 25: Geschiebefang RFG005 nördlich der Bebauung Helfenberger Grund 8 a bis i; 05.01.2005

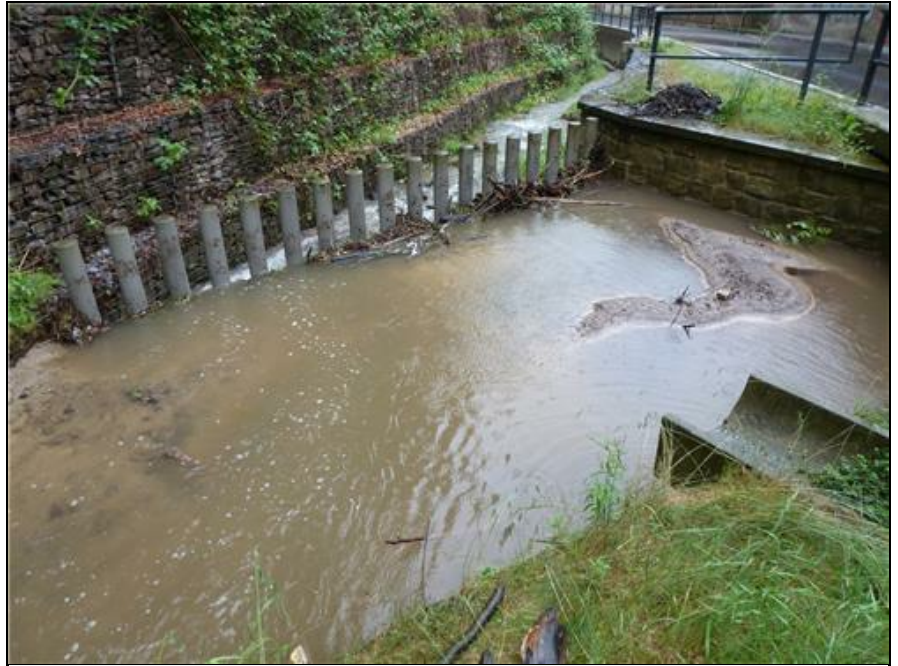
Abb. 26: Zugesehter Sedimentfang RFS018 und Treibgutfang RFT074 nördlich der Bebauung Helfenberger Grund 8 a bis i nach Regenereignis; 25.06.2013

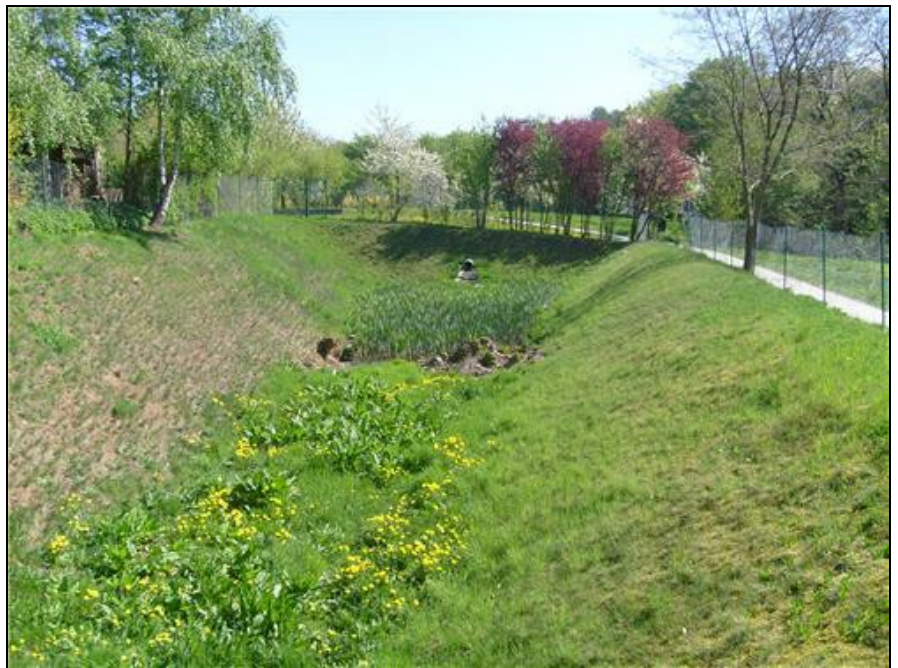
Abb. 28: Regenrückhaltebecken 35D160 am Ahornbach;
21.04.2009

Im Zusammenhang mit der Erschließung neuer Baugebiete in Pappritz wurden im Einzugsgebiet des Helfenberger Baches zwei Regenrückhaltebecken errichtet, die in den Ahornbach, einem kleinen Nebengewässer des Pappritzer Dorfbaches, einleiten.

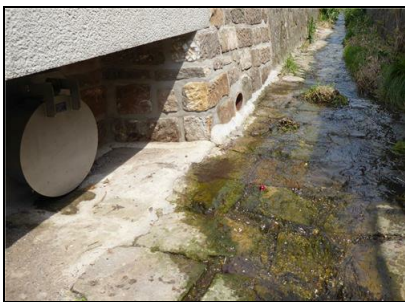
Abb. 29: Regenwassereinleitung Plantagenweg,
Blick stromauf;
19.06.2019

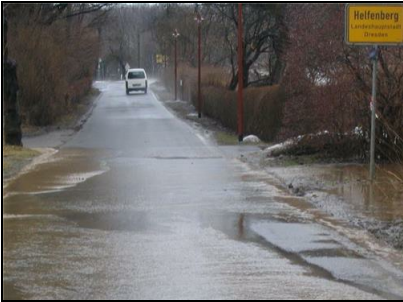
Abb. 32: Überflutung der Ortseinfahrt Helfenberg aufgrund von hohen Abflussmengen am Helfenberger Bach;
26.03.2006

Dafür kam es wieder im März 2006 zu Überflutungen. Ein Temperaturanstieg mit bis zu 20°C am 26.03.2006 führte zum Abtauen der am 12.03. noch 20 cm hohen Schneedecke. Ab dem 25.03.2006 setzten dazu dreitägige Niederschläge mit insgesamt 12 mm Regen ein. Die Abflussmengen im Helfenberger Bach waren erheblich und es kam zu Überflutungen des Straßenbereiches am Helfenberger Bach.

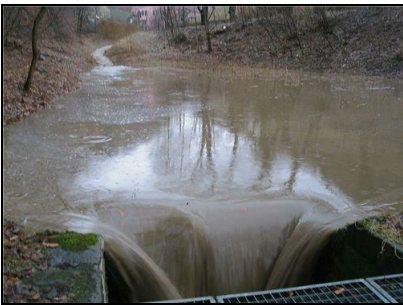
Abb. 33: Hochwasserabfluss im Helfenberger Bach, Bereich Eugen-Dittrich-Straße;
26.03.2006

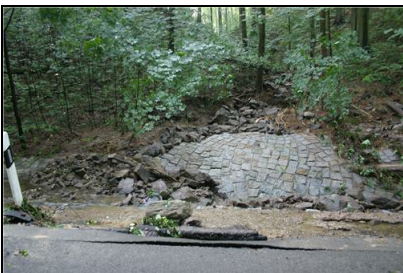
Abb. 34: Schäden am Helfenberger Bach, Höhe Einmündung Förtsterbach nach Hochwasserereignis;
06.07.2006

Noch im selben Jahr entstanden auf Grund eines lokalen Starkniederschlagsereignisses im Juni wieder Hochwasserschäden am Helfenberger Bach. Bei diesem Ereignis wurden am 27. Juni 2006 am Regenschreiber Hosterwitz etwa 40 mm Regen in 2 Stunden mit einer maximalen Intensität von etwa 9 mm in 5 Minuten registriert. Das ist ein Niederschlag, der statistisch als 50-jährlich einzuordnen ist. Im Helfenberger Bach und in einigen Zuflüssen kam es zu massiven Geschiebetransport. Fänge wurden z. T. komplett zugesetzt und Gerinnebefestigungen beschädigt.

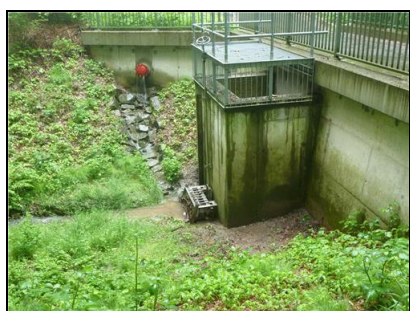
Abb. 36: Hochwasserrückhaltebecken Kucksche; 30.05.2013

An der Kucksche, dem wichtigsten Nebengewässer, treten wie am Helfenberger Bach die größten Abflussscheitel bei kurzen Starkregenereignissen auf. Im Oberlauf der Kucksche befindet sich ein Hochwasserrückhaltebecken, das den Abfluss auf 0,1 m³/s drosselt. Bis zur Pillnitzer Landstraße können dadurch in der Kucksche Hochwässer bis HQ100 schadlos abgeführt werden. Unterstrom der Pillnitzer Landstraße, wo bei HQ100 Spitzenabflüsse von etwa 1 m³/s auftreten, kann es zur Überflutung von Anliegergrundstücken kommen. In diesem Bereich wird der Abfluss der Kucksche auch stark vom Abfluss im Helfenberger Bach beeinflusst. Bei Hochwasser im Helfenberger Bach kann es zu Rückstau kommen, was die Überflutungsgefahr an der Kucksche erhöht.
